AUDI Q5 163 HK AUTOMAT 4WD
TESTDATO: 21.11.2024
KODE: 1483386

CHASSISNR: WAUZZZ8R1DA069734	BRUKTIMPORT: Nei
KJØRETØY: Personbil	FRIST FOR PKK: 08.06.2025

NBF Tilstandsrapport er utarbeidet av Norges Bilbransjeforbund og Forbrukerrådet.

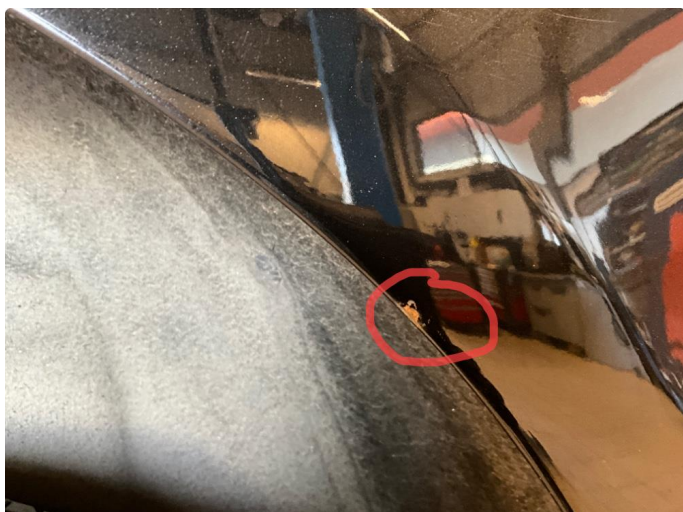
1.1 Rust i fals på høyre bakdør.

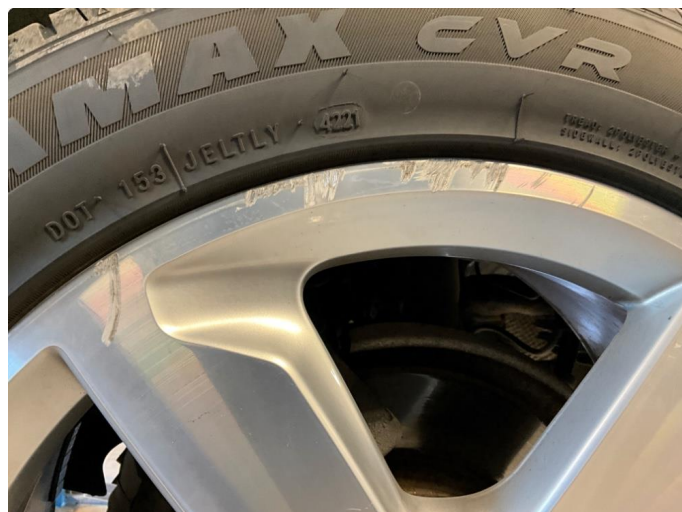
1.2 Begge felger på venstre side er kantkjørt.

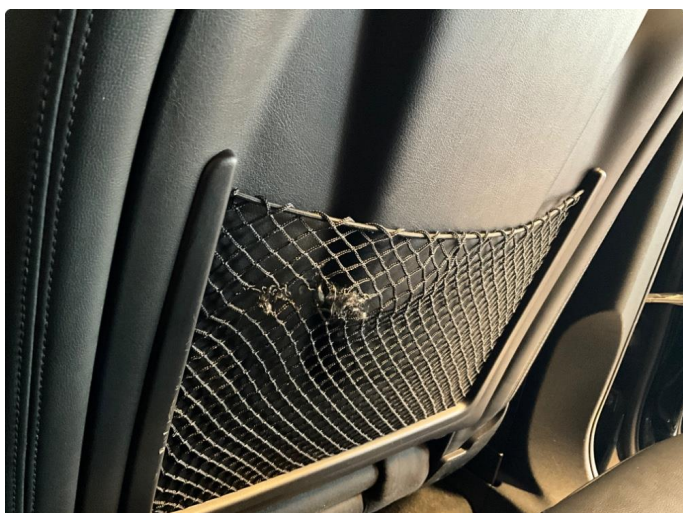
4.1 Skadet lastenett.

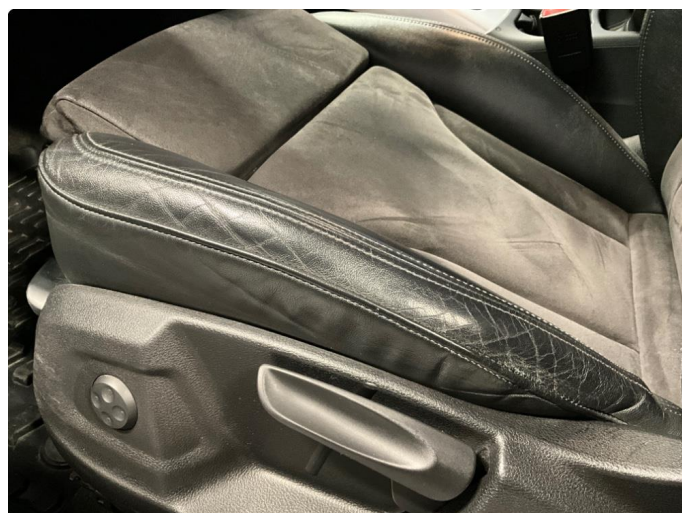
4.2 Setetrekk begynner å vise slitasje.
