PEUGEOT 308 131 HK AUTOMAT 2WD

TESTDATO: 06.11.2025

ZT57335

NBF Tilstandsrapport er utarbeidet av Norges Bilbransjeforbund og Forbrukerrådet.

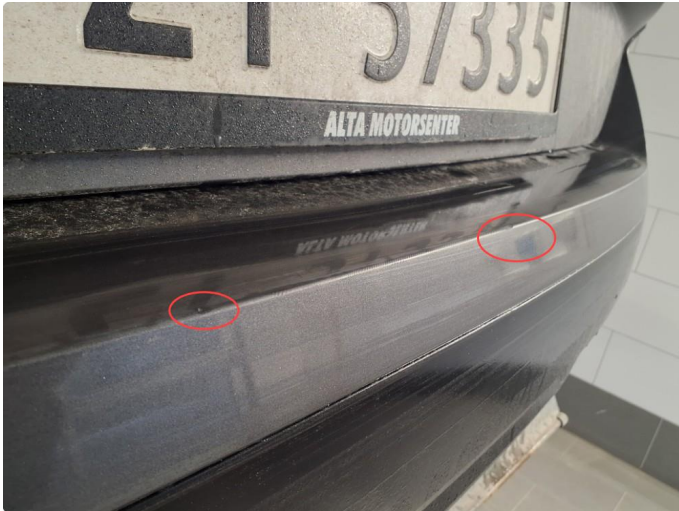
| Punkt | | Beskrivelse | Plassering |
|---|---|---|---|
| 1.1 | Støtfanger | Riper bak i innlastnings sonen til bagasjerom | bak |

1.1 Riper bak i innlastnings sonen til bagasjerom

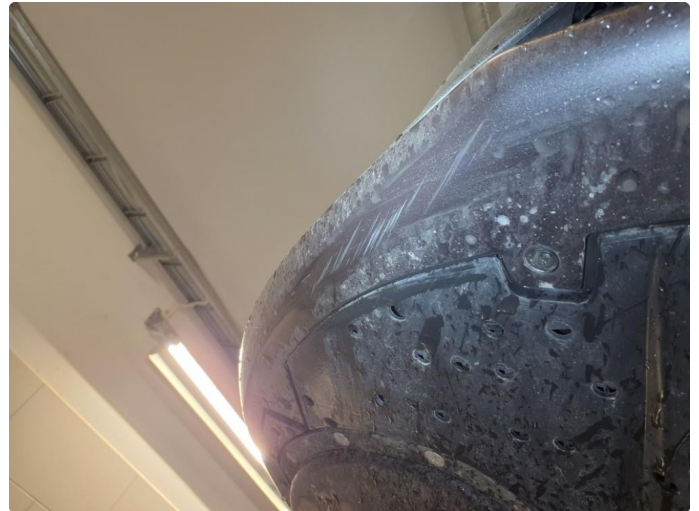
| Punkt | | Beskrivelse | Plassering |
|---|---|---|---|
| 1.2 | Støtfanger | Skrubbsår underkant av støtfanger | foran |

1.2 Skrubbsår underkant av støtfanger

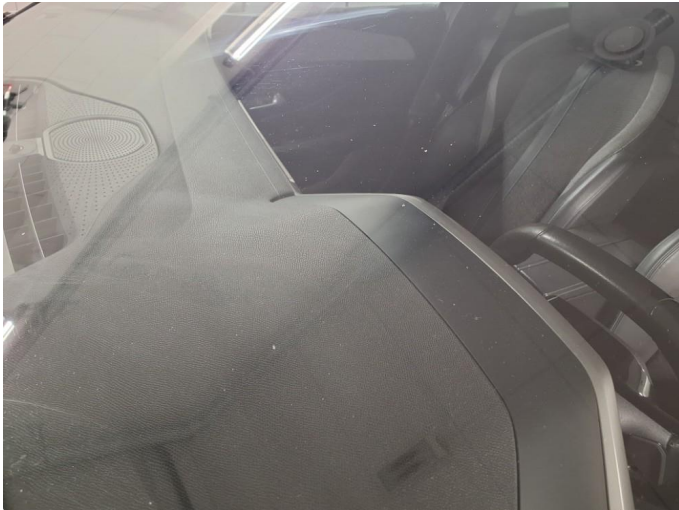
| Punkt | | Beskrivelse | Plassering |
|---|---|---|---|
| 1.3 | Frontvindu | Steinsprut i synsfelt | |

1.3 Steinsprut i synsfelt
