NISSAN NISSAN LEAF 40KWH 2WD

TESTDATO: 09.04.2025

KODE: 1687883

**EV81515**

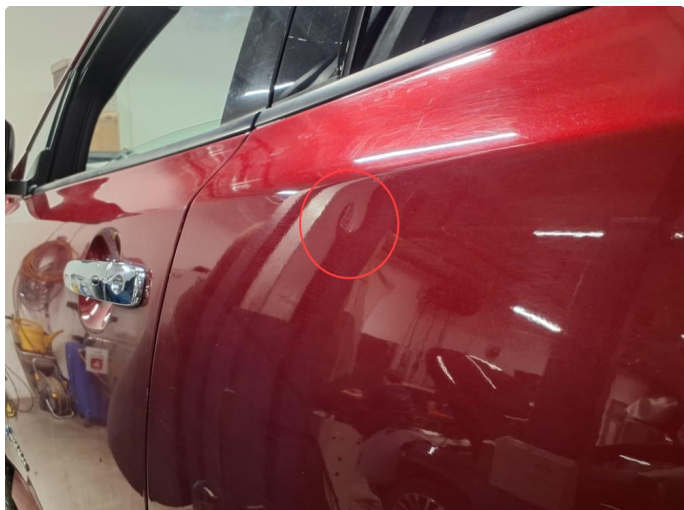
| Punkt | Beskrivelse | Plassering |
|---|---|---|
| 1.1 Dører | Bulk Venstre dør bak | venstre bak |

1.1 Bulk Venstre dør bak

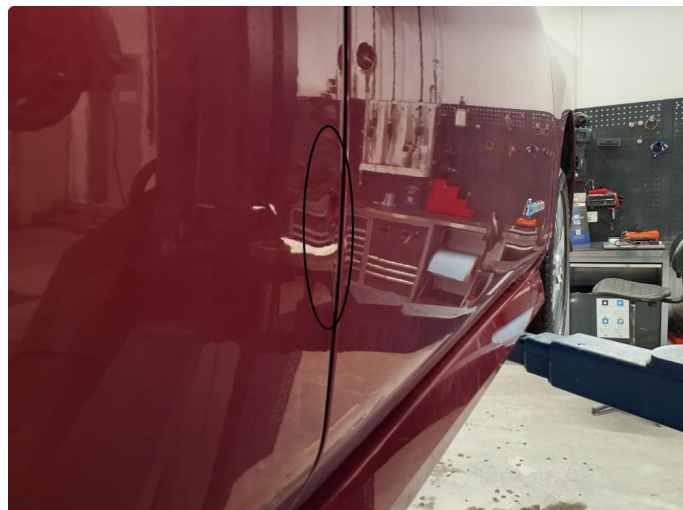
| Punkt | Beskrivelse | Plassering |
|---|---|---|
| 1.2 Dører | Bulk høyre dør bak | høyre bak |

1.2 Bulk høyre dør bak

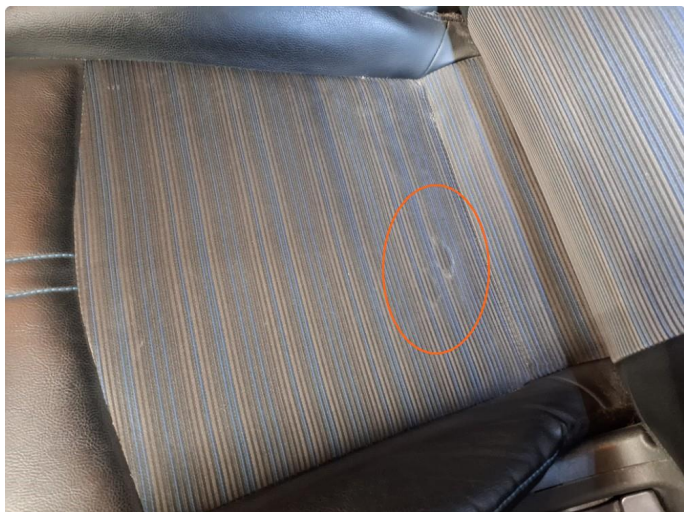
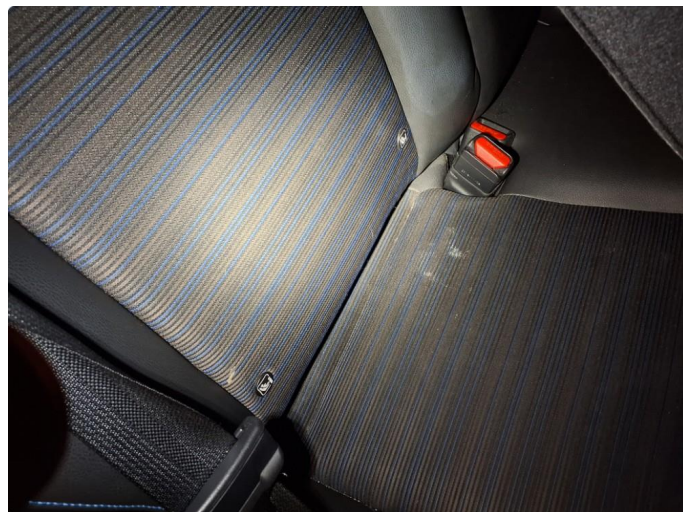
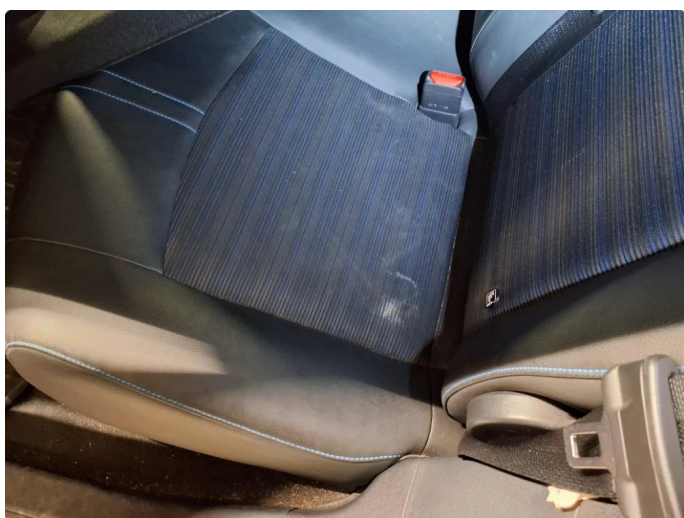
| Punkt | Beskrivelse | Plassering |
|---|---|---|
| 2.1 Seter | Misfarget setetrekk bak og venstre setet foran | venstre foran - begge bak |

2.1 Misfarget setetrekk bak og venstre setet foran
