TOYOTA HILUX 150 HK AUTOMAT 4X4
TESTDATO: 26.04.2024
KODE: 1385113

ZT53433	119 361 KM	03.04.2018 Førstegang registrert	Diesel
----------------	-------------------	--	---------------

CHASSISNR: AHTHB3CD902123137	BRUKTIMPORT: Nei
KJØRETØY: Varebil	FRIST FOR PKK: 09.12.2024

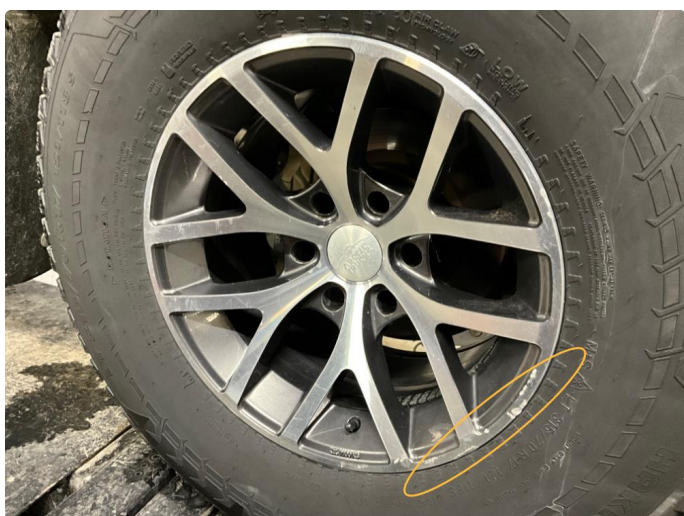
1.5 Kantkjørt felg

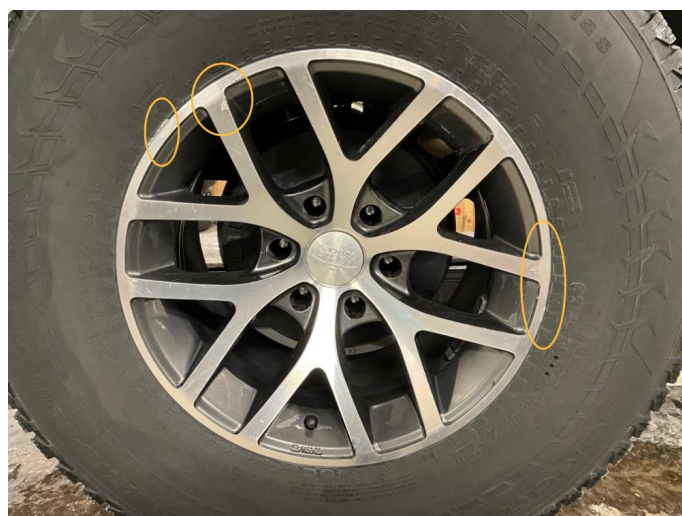
1.6 Kantkjørt felg

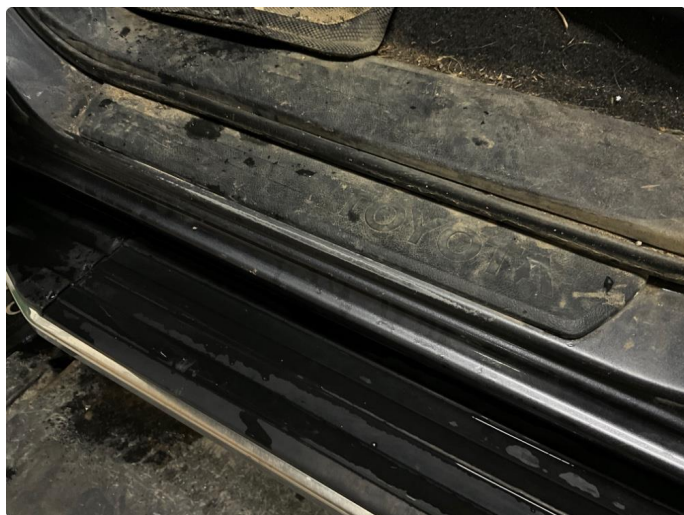
1.8 Slitt innsteg og noen skader i døråpning.

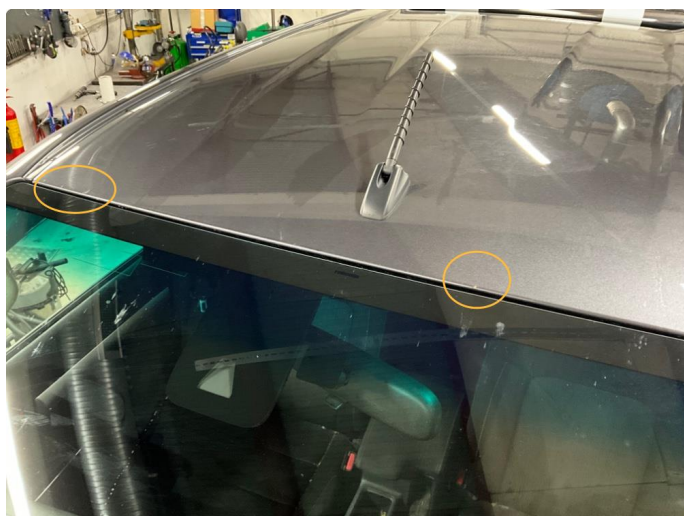
1.9 Steinsprang med rust. Over frontrute.

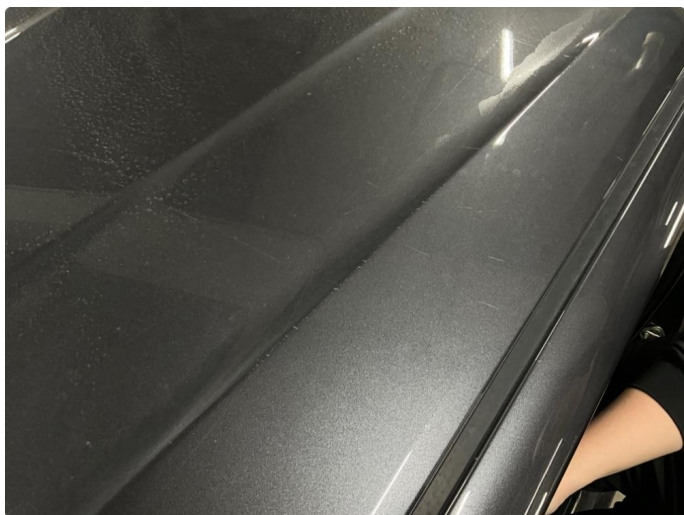
1.10 En del riper på taket.

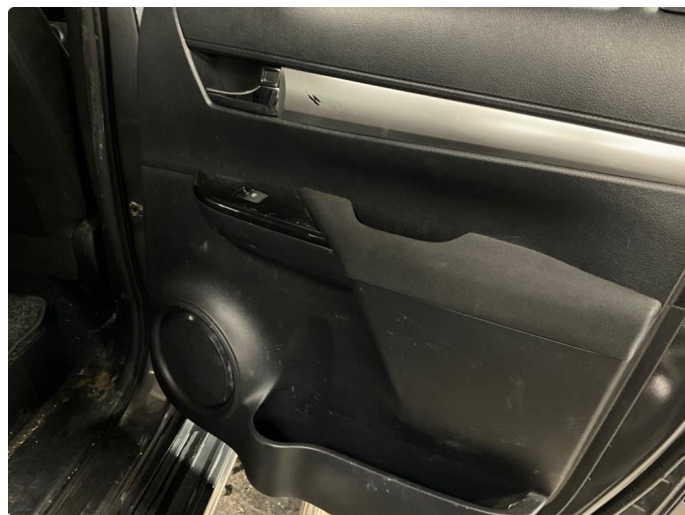
2.2 Slitasje på dørtrekk. Høyre bak og venstre foran
