**TOYOTA PRIUS 4X4**
**TESTDATO: 20.03.2024**
**KODE: 1375509**

<b>ZX24476</b>	<b>19 735 KM</b>	<b>16.09.2021</b> Førstegang registrert	<b>Bensin/ Batteri</b>
----------------	------------------	--	----------------------------

NBF Tilstandsrapport er utarbeidet av Norges Bilbransjeforbund og Forbrukerrådet.

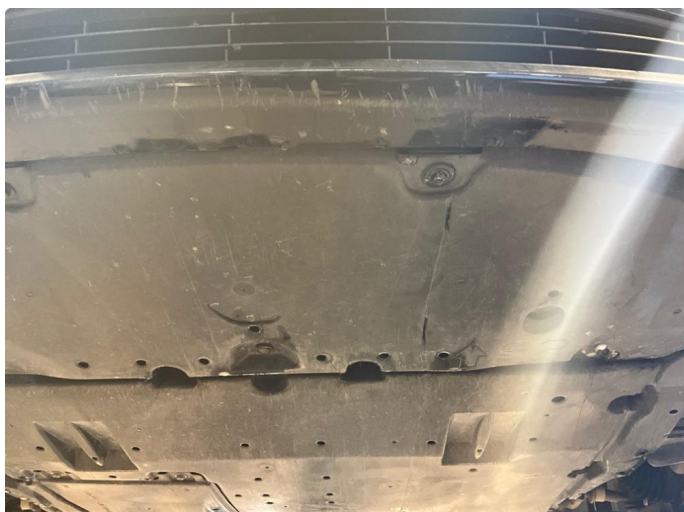
1.1 Beskyttelsesplate skadet/mangler

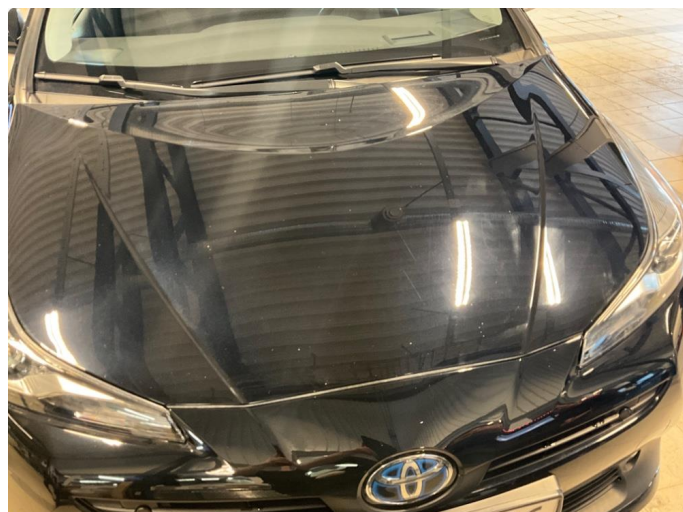
1.2 En del steinsprut på panser og støtfanger.

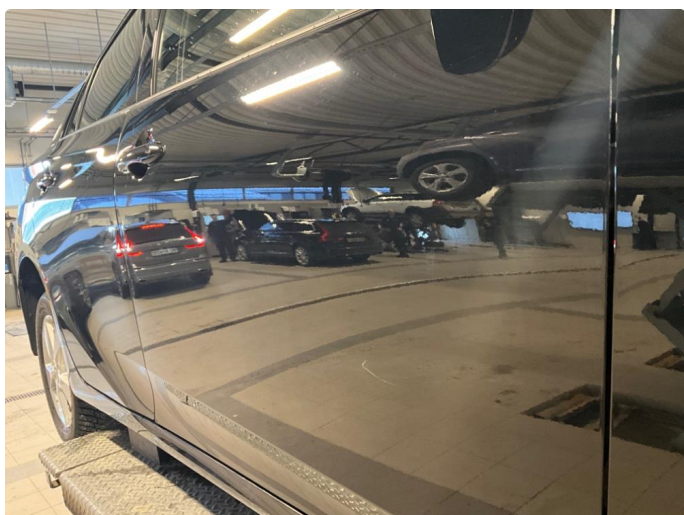
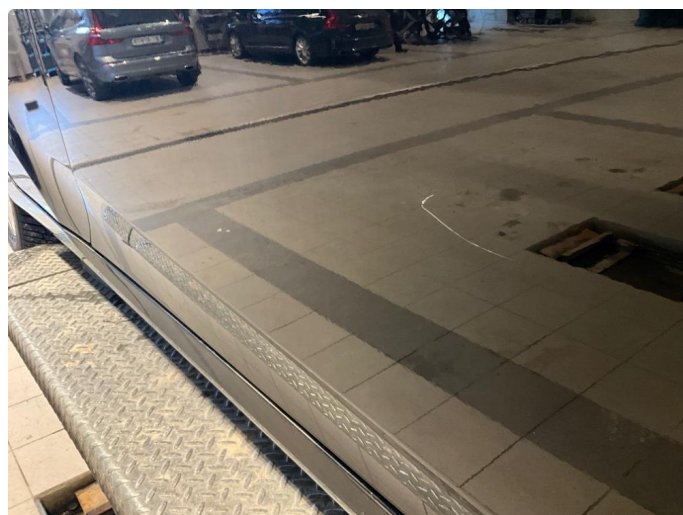
1.3 En synligere ripe på dør. Høyre foran.

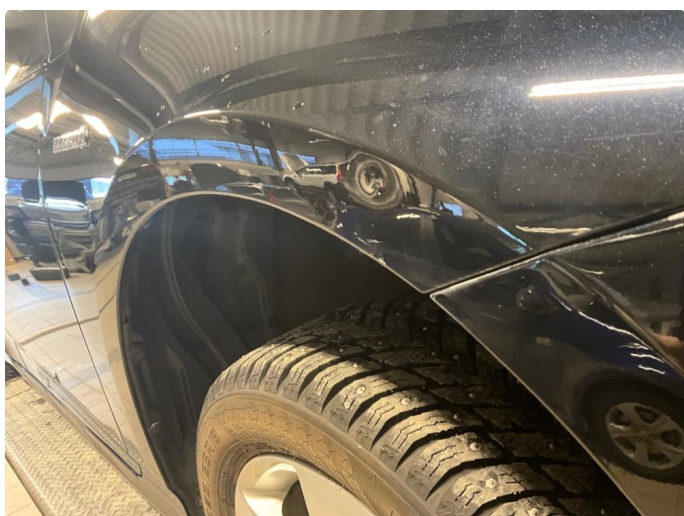
1.4 Liten bulk på skjerm. Høyre foran.

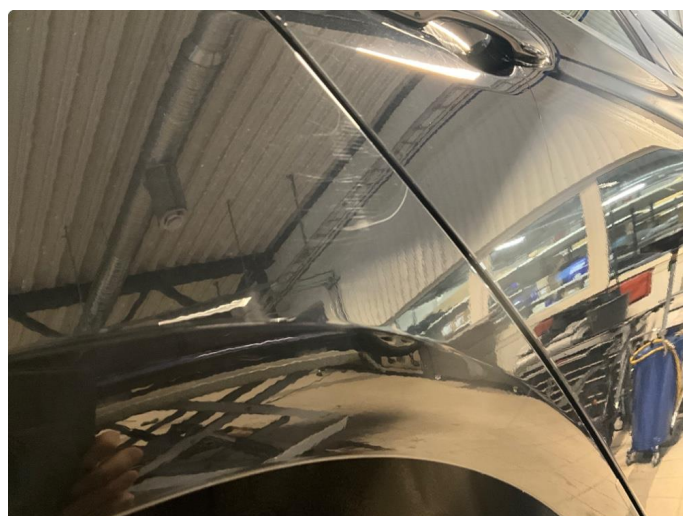
1.5 Noen riper på skjerm mot dør. Høyre bak.

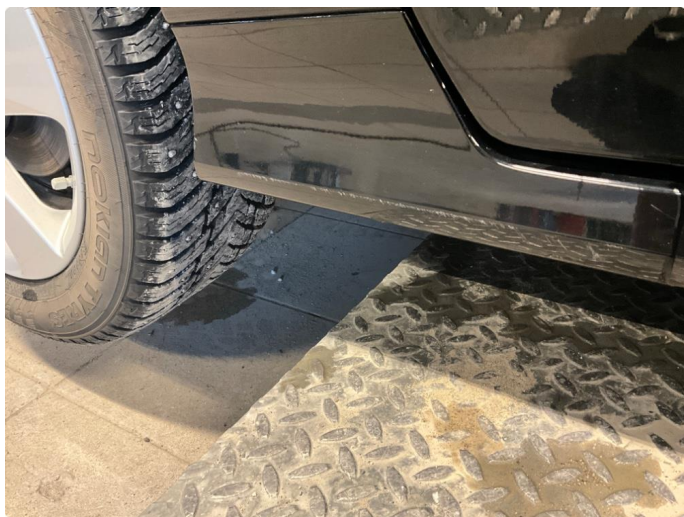
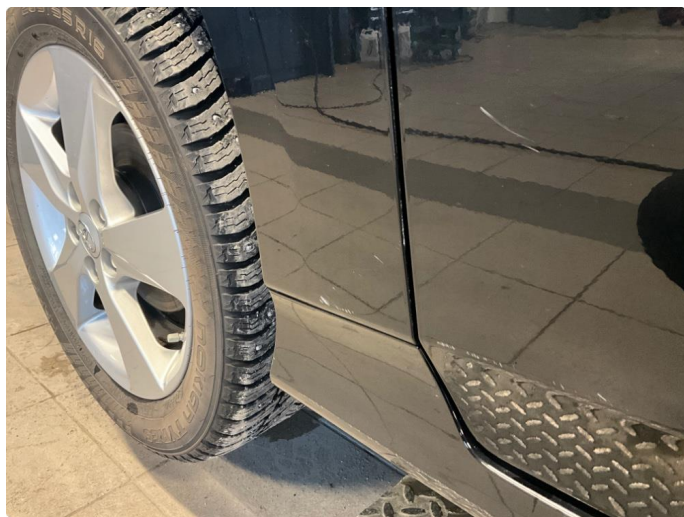
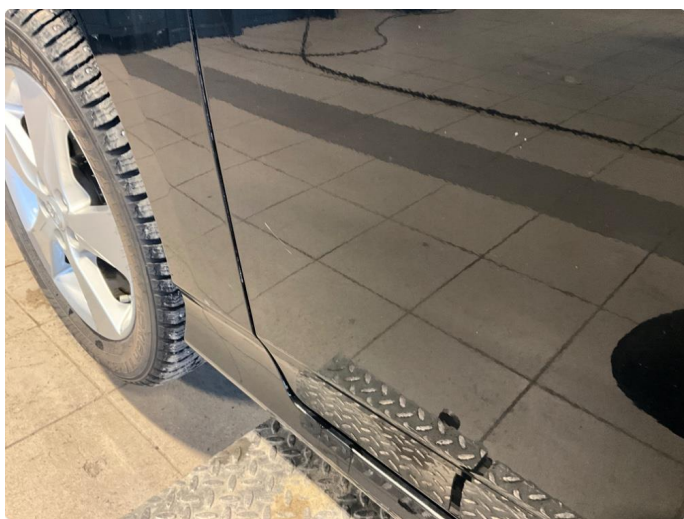
1.6 Noen merker på skjerm. Venstre foran.

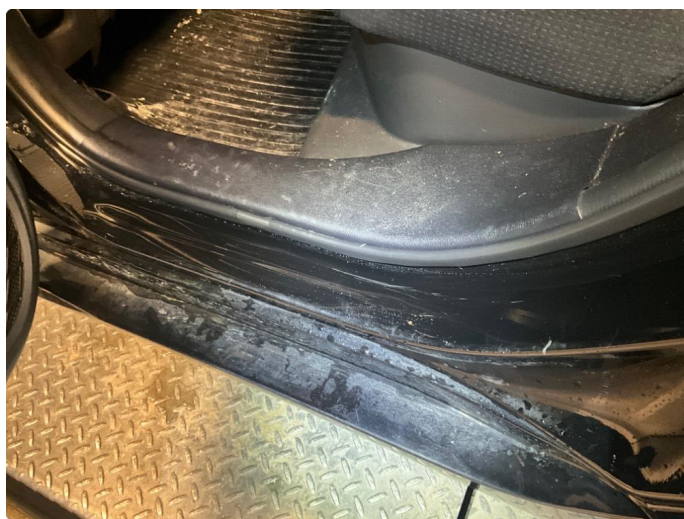
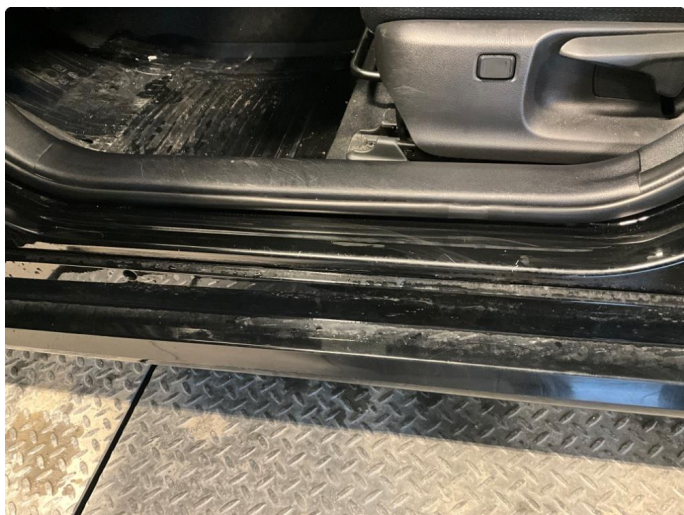
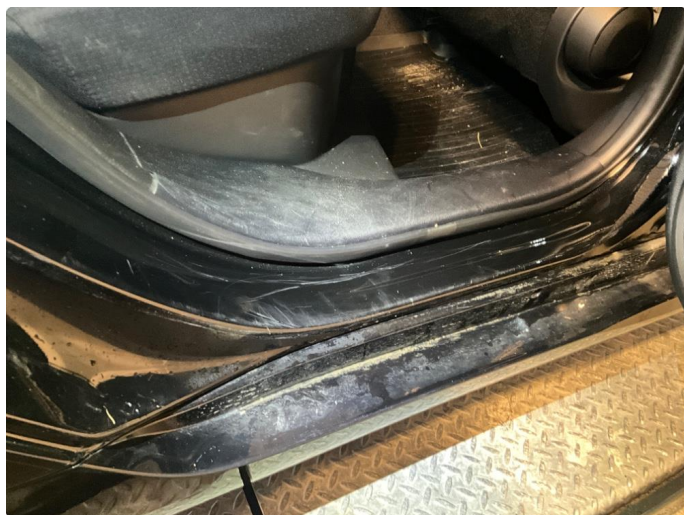
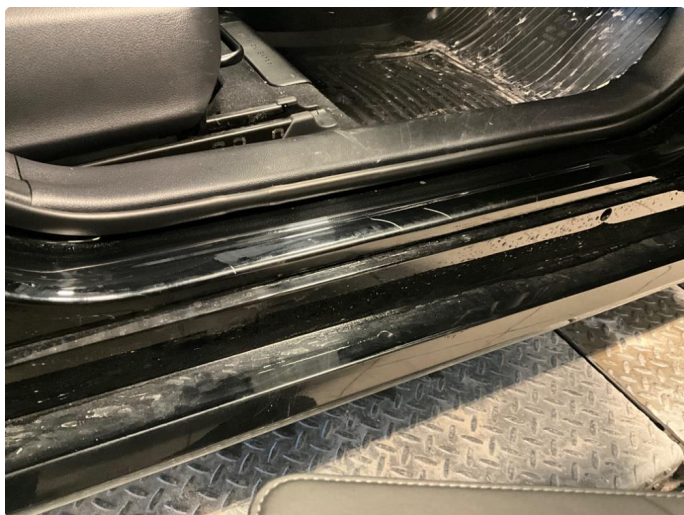
1.7 En del bruksmerker på innsteg rundt om på bilen.

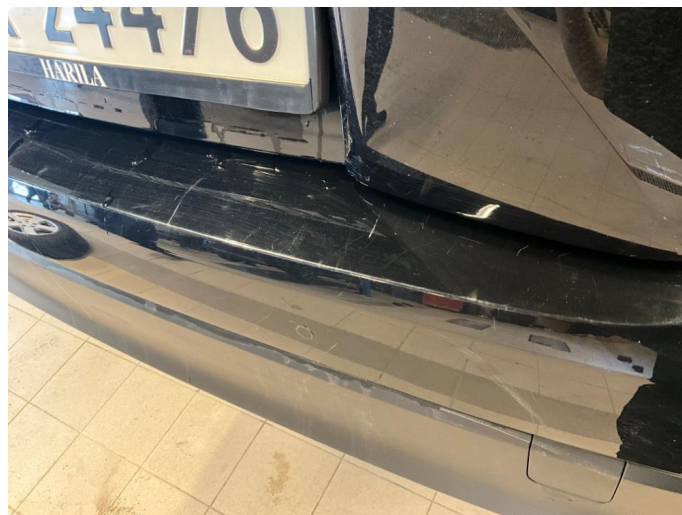
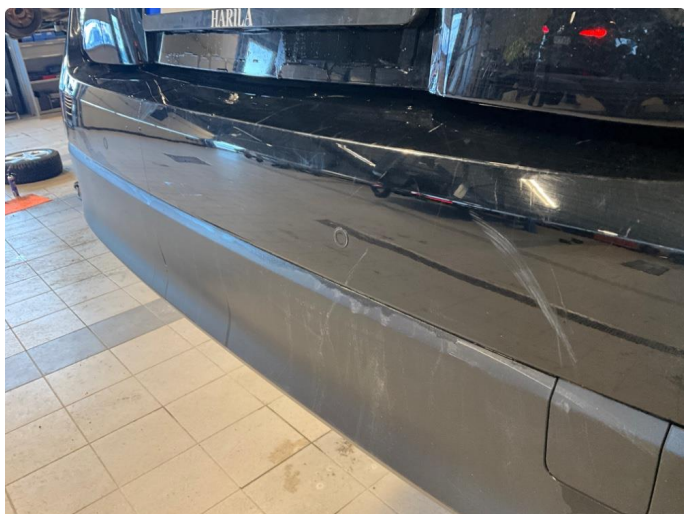
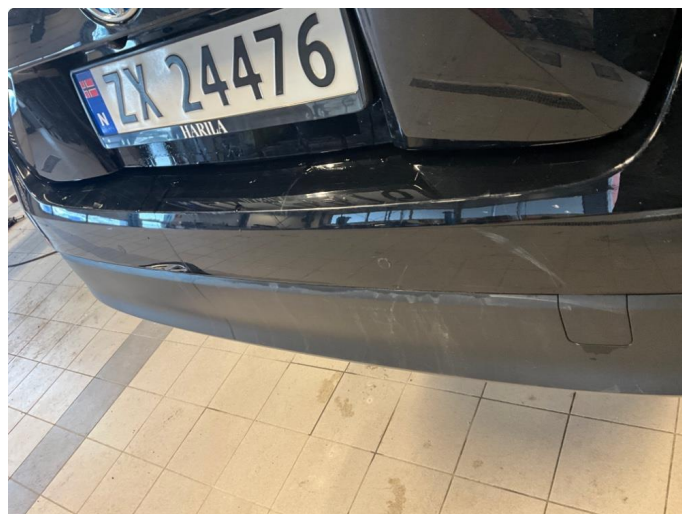
1.8 En del merker og riper på støtfanger bak.

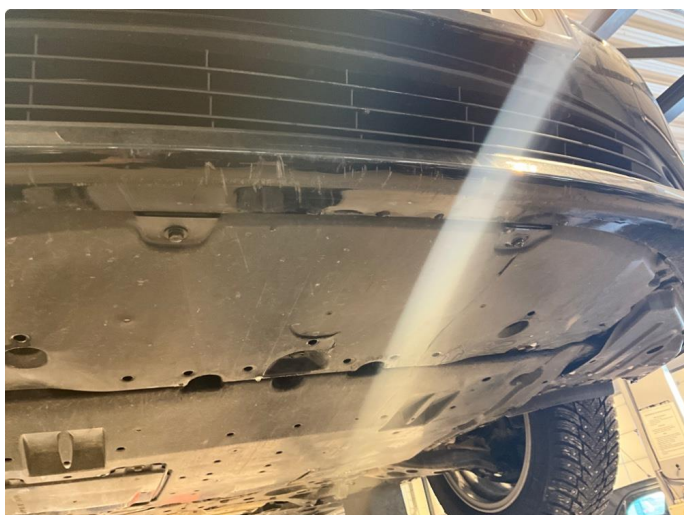
1.9 Skrubbskader i underkant av støtfanger.
