**mitsubishi mitsubishi asx 116 hk manuell 4wd**
**TESTDATO: 11.02.2026**
**KODE: 1946022**

**RK64576**

NBF Tilstandsrapport er utarbeidet av Norges Bilbransjeforbund og Forbrukerrådet.

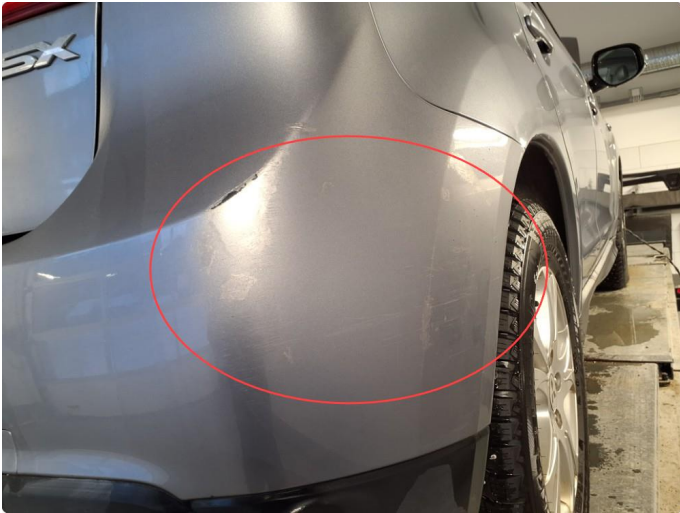
| Punkt | | Beskrivelse | Plassering |
|---|---|---|---|
| 1.2 | Støtfanger | Bruksmerker | foran - bak |

1.2 Bruksmerker

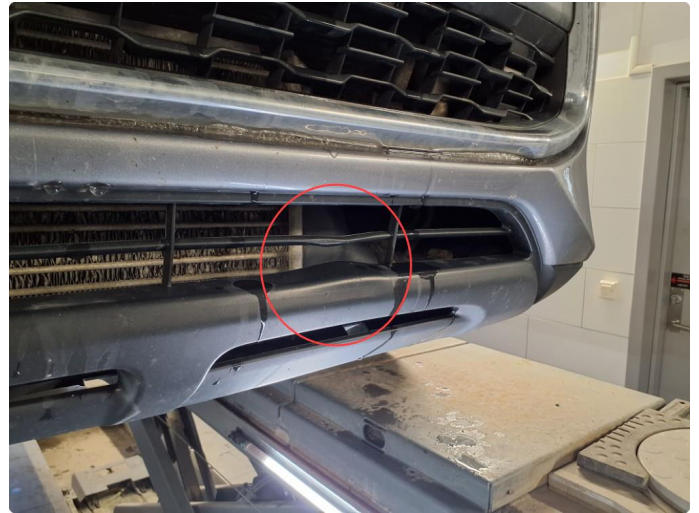
1.2 Bruksmerker
