KIA SOUL 2WD

TESTDATO: 09.12.2025

EV10952

NBF Tilstandsrapport er utarbeidet av Norges Bilbransjeforbund og Forbrukerrådet.

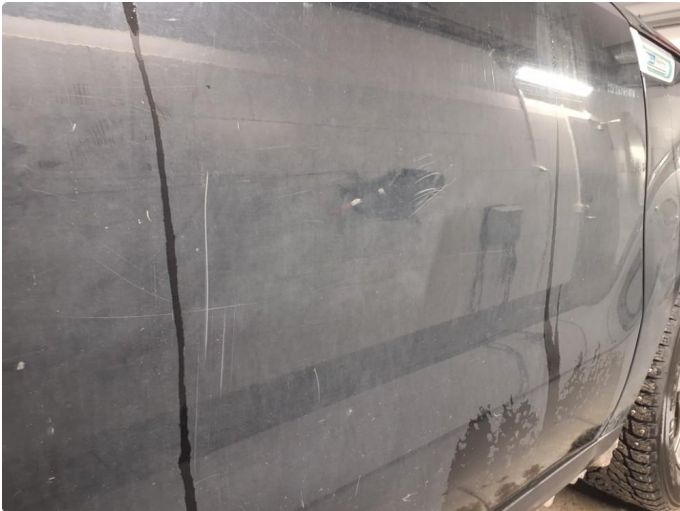
| Punkt | Beskrivelse | Plassering |
|---|---|---|
| 1.2 Dører | Bruksmerker | høyre foran - venstre foran - høyre bak - venstre bak |

1.2 Bruksmerker

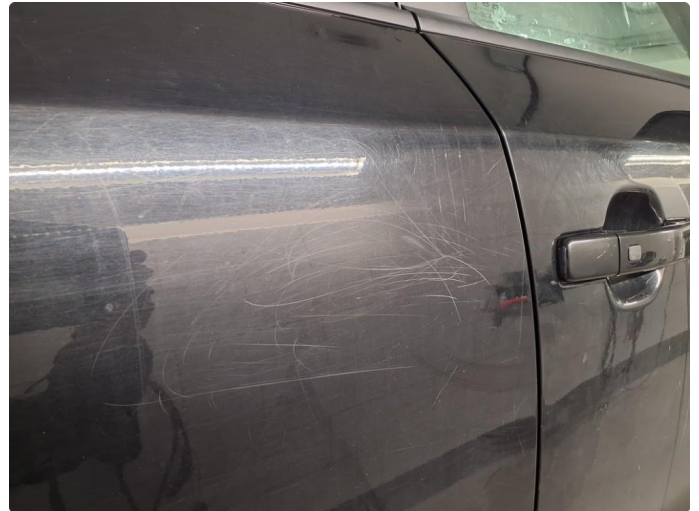
1.2 Bruksmerker

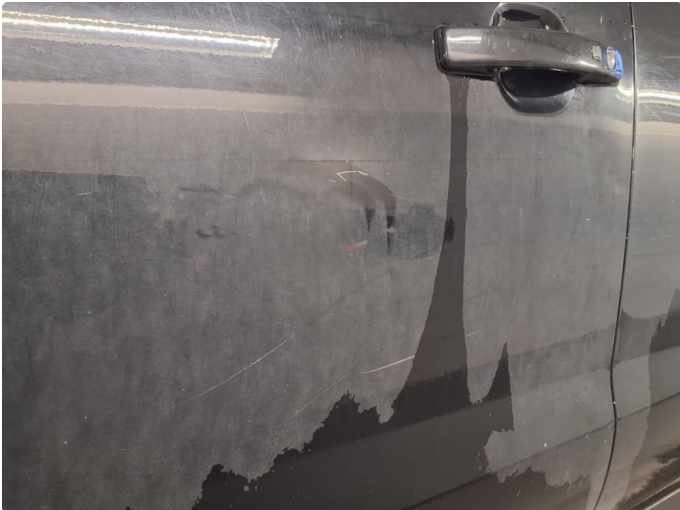
1.2 Bruksmerker

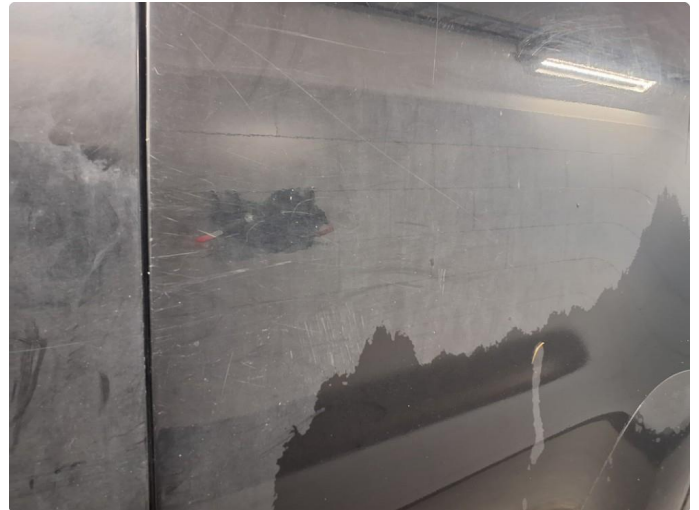
1.2 Bruksmerker

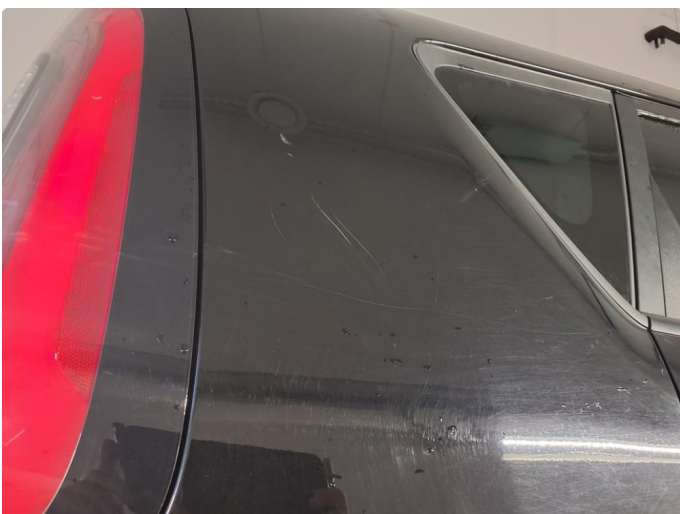
| Punkt | Beskrivelse | Plassering |
|---|---|---|
| 1.3 Skjermer | Bruksmerker | høyre bak |

1.3 Bruksmerker

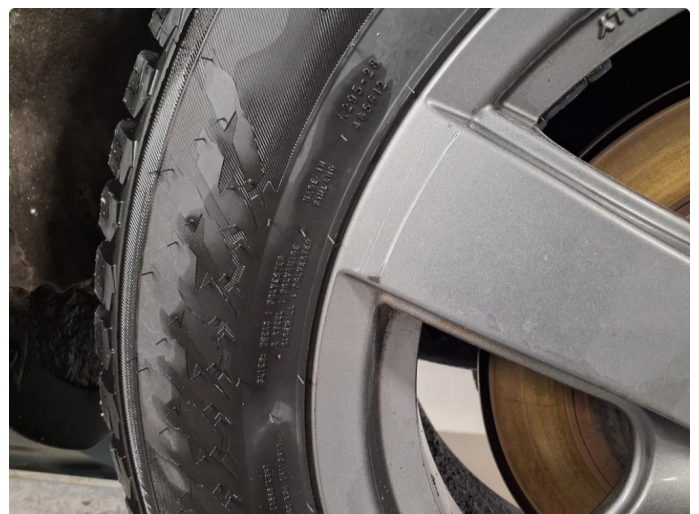
| Punkt | Beskrivelse | Plassering |
|---|---|---|
| 1.4 Dekk/Felger | Skade på felg | alle |

1.4 Skade på felg

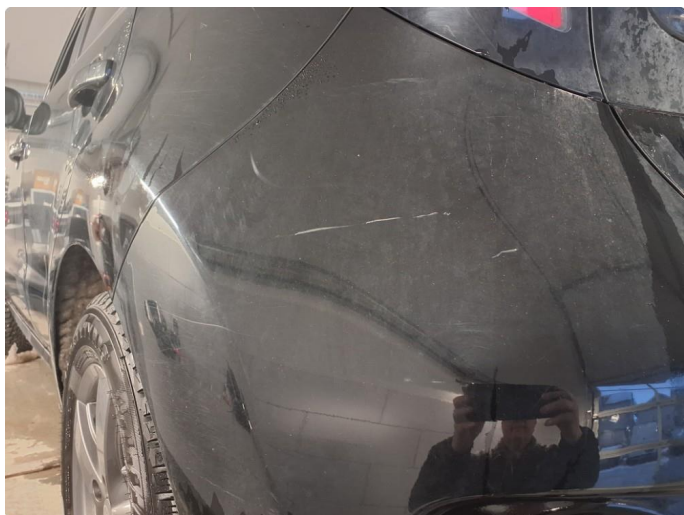
| Punkt | Beskrivelse | Plassering |
|---|---|---|
| 1.5 Støtfanger | Bruksmerker | bak |

1.5 Bruksmerker

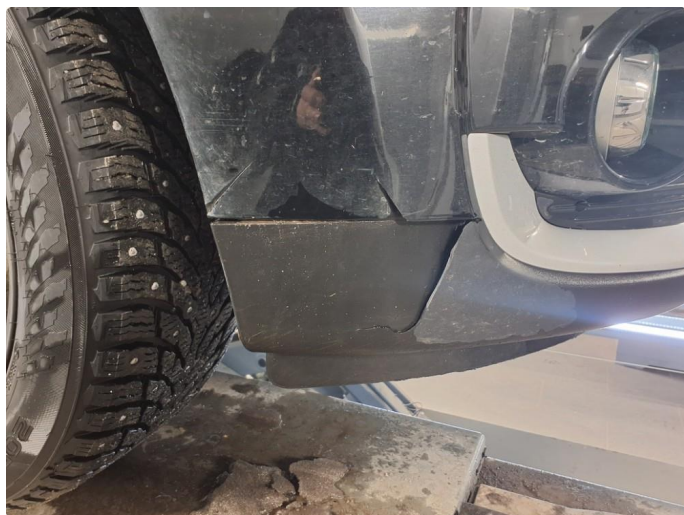
| Punkt | Beskrivelse | Plassering |
|---|---|---|
| 1.6 Støtfanger | Skade | høyre foran |

1.6 Skade

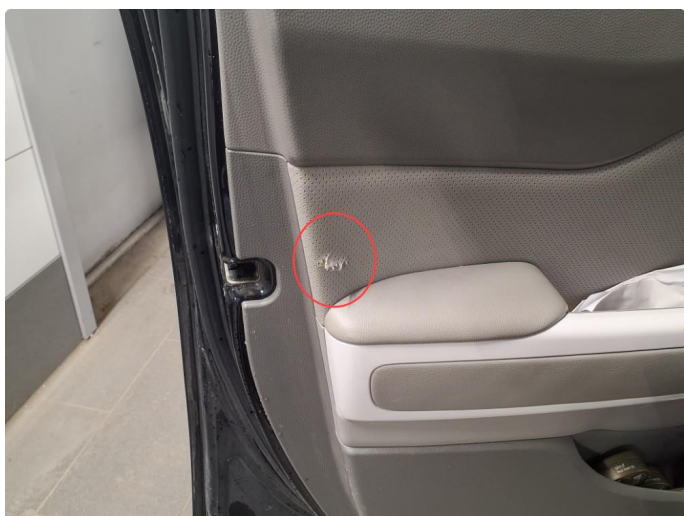
| Punkt | Beskrivelse | Plassering |
|---|---|---|
| 2.1 Dørtrekk | Rift | venstre foran |

2.1 Rift

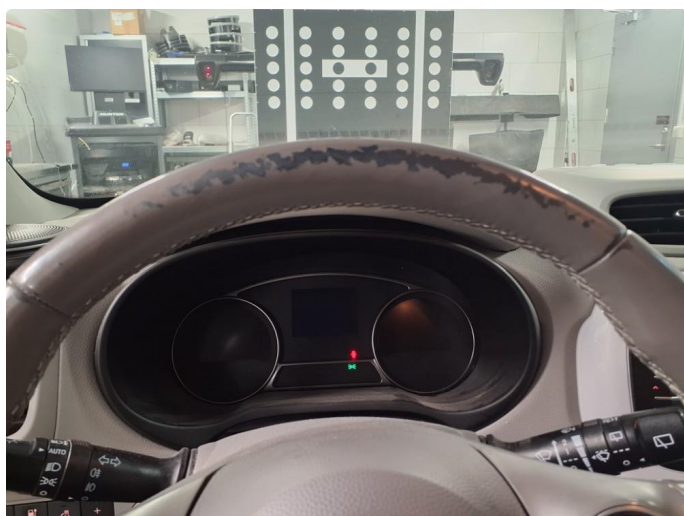
| Punkt | Beskrivelse | Plassering |
|---|---|---|
| 2.3 Ratt | Slitt | |

2.3 Slitt
