SKODA SUPERB 2WD

TESTDATO: 27.10.2025

ZT57144

NBF Tilstandsrapport er utarbeidet av Norges Bilbransjeforbund og Forbrukerrådet.

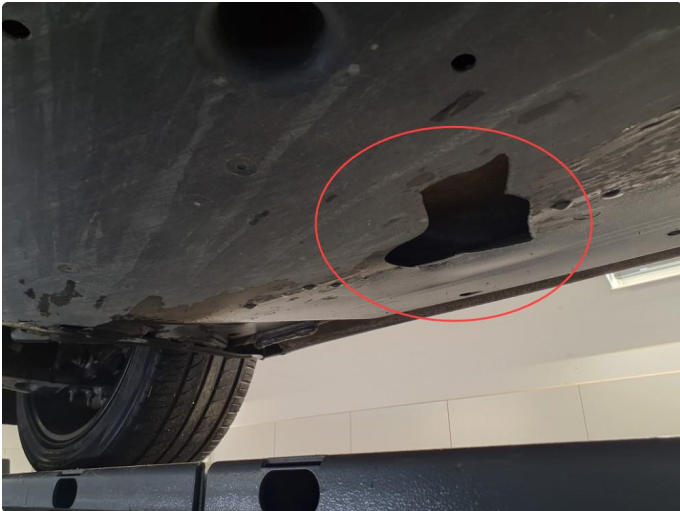
| Punkt | | Beskrivelse | Plassering |
|---|---|---|---|
| 1.1 | Under bil | Skadet beskyttelsesplate underside | høyre |

1.1 Skadet beskyttelsesplate underside

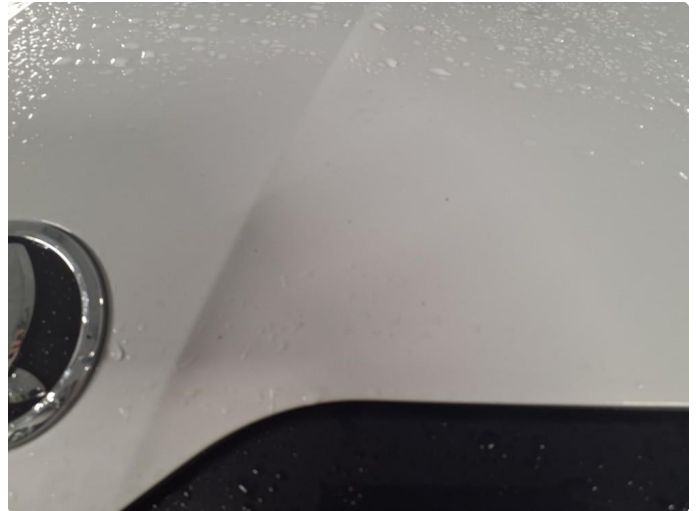
| Punkt | | Beskrivelse | Plassering |
|---|---|---|---|
| 1.2 | Panser | Steinsprut | foran |

1.2 Steinsprut

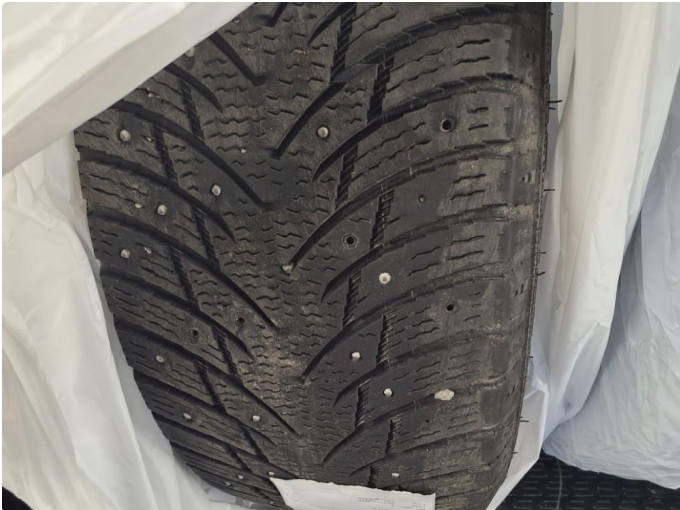
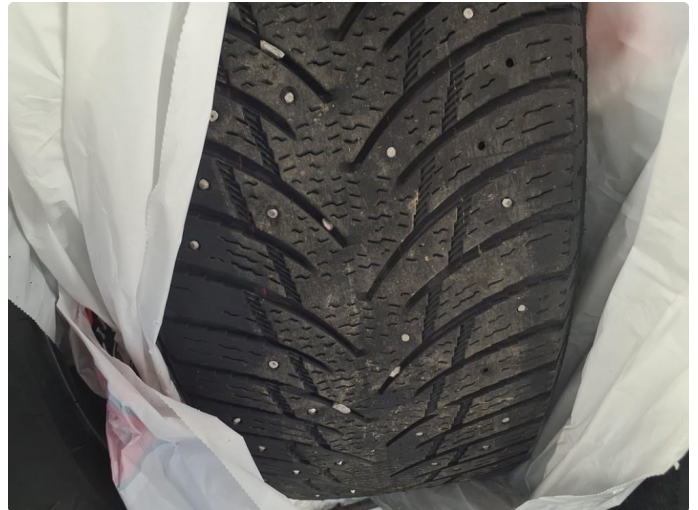
| Punkt | | Beskrivelse | Plassering |
|---|---|---|---|
| 1.3 | Dekk/Felger | Noen pigger mangler på 2 av vinterdekk | |

1.3 Noen pigger mangler på 2 av vinterdekk

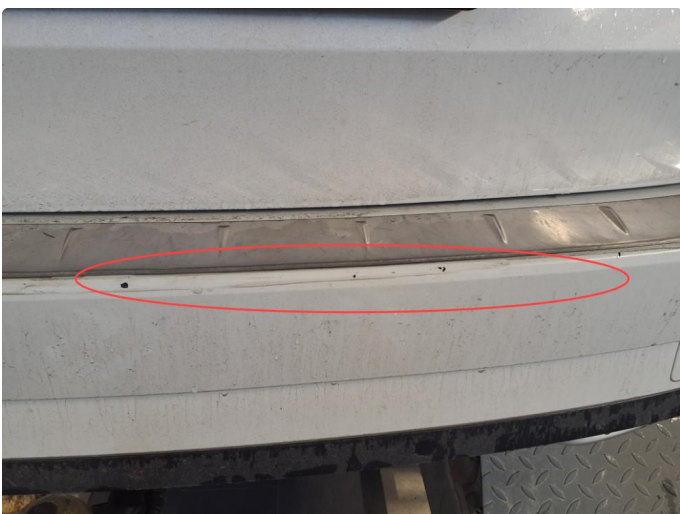
| Punkt | | Beskrivelse | Plassering |
|---|---|---|---|
| 1.4 | Støtfanger | Slitasje på innlastningssone til bagasjerom. | bak |

1.4 Slitasje på innlastningssone til bagasjerom.

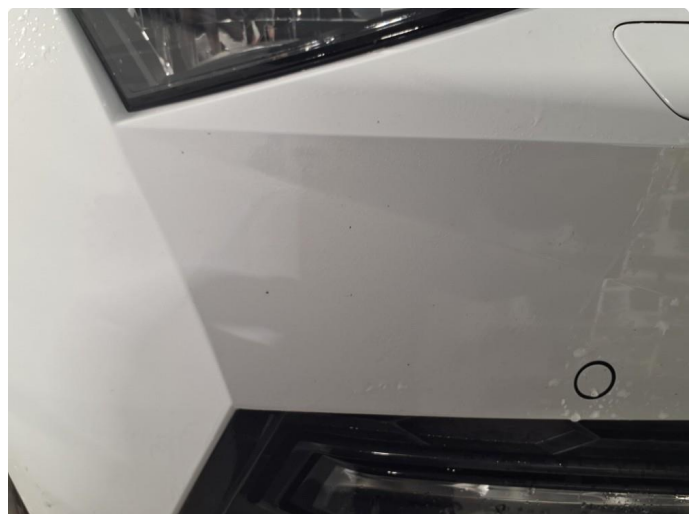
| Punkt | | Beskrivelse | Plassering |
|---|---|---|---|
| 1.5 | Støtfanger | Steinsprut | foran |

1.5 Steinsprut

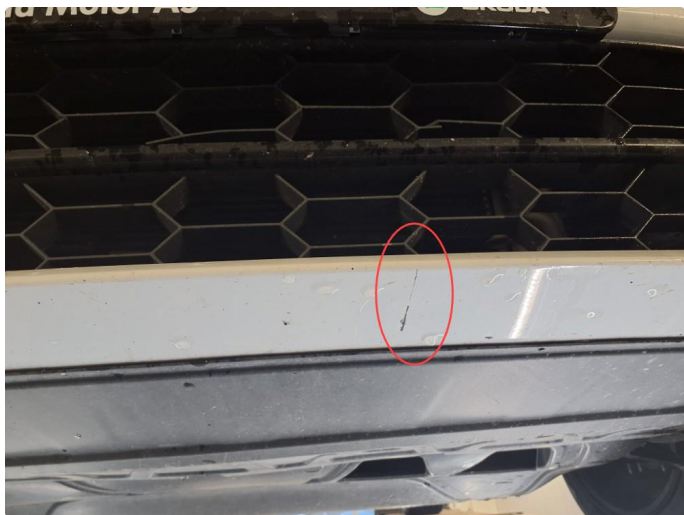
| Punkt | | Beskrivelse | Plassering |
|---|---|---|---|
| 1.6 | Støtfanger | Skrubbskader underkant | foran |

1.6 Skrubbskader underkant

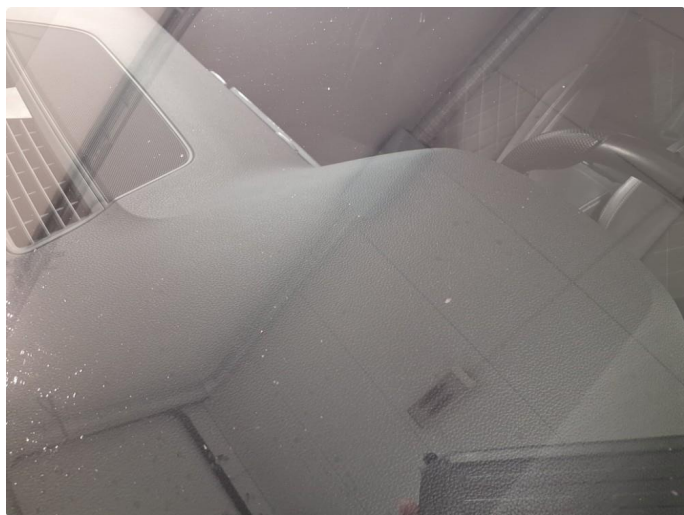
| Punkt | | Beskrivelse | Plassering |
|---|---|---|---|
| 1.7 | Frontvindu | En del små steinsprut på frontrute. | |

1.7 En del små steinsprut på frontrute.
