MAZDA MAZDA CX-5 150 HK AUTOMAT 4WD
TESTDATO: 10.03.2025
KODE: 1657922

AY22008

NBF Tilstandsrapport er utarbeidet av Norges Bilbransjeforbund og Forbrukerrådet.

OPPSUMMERT STATUS PÅ KJØRETØY

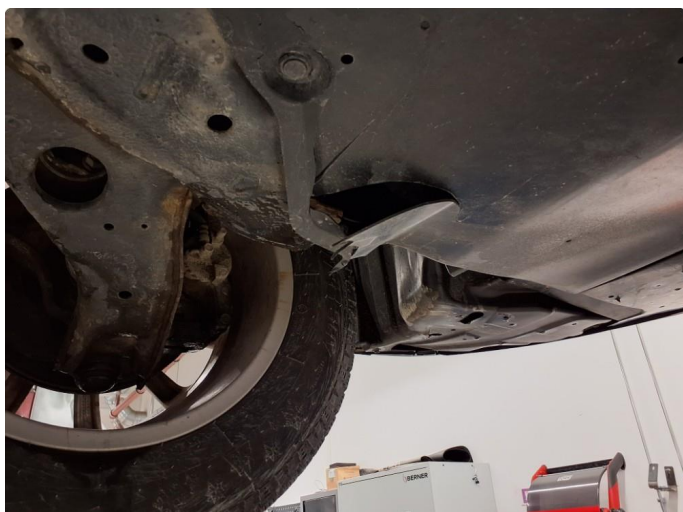
1.1 Beskyttelsesplate skadet/mangler

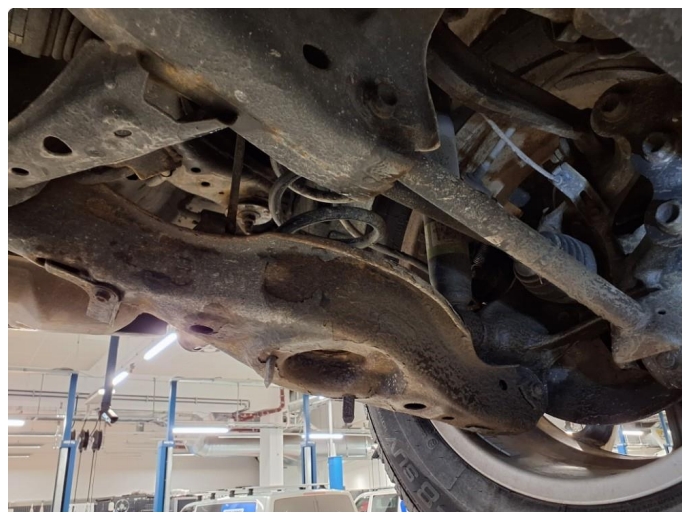
1.2 Noe rust

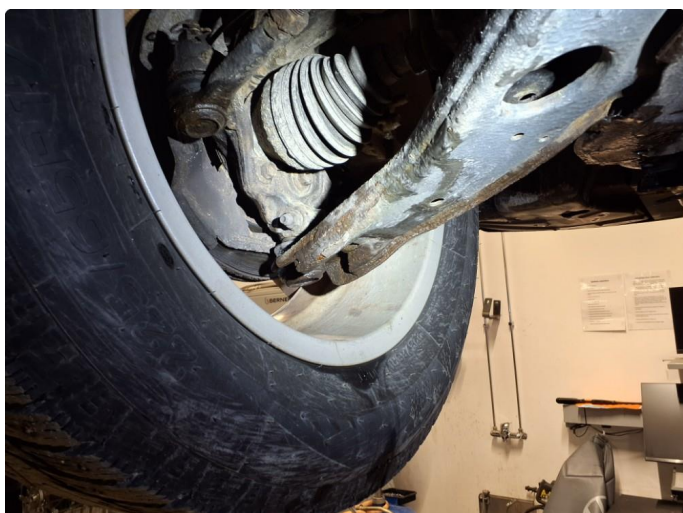
1.2 Noe rust

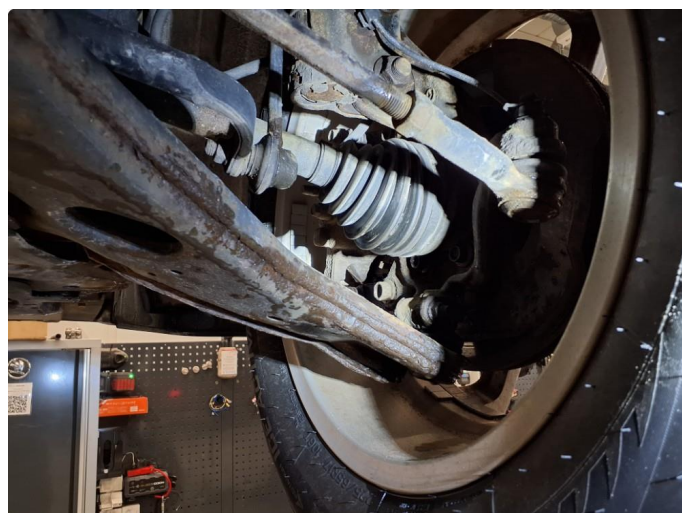
1.2 Noe rust

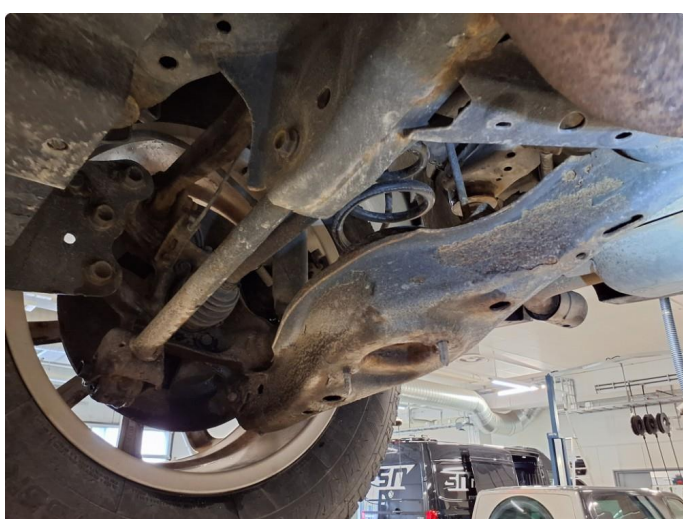
1.2 Noe rust

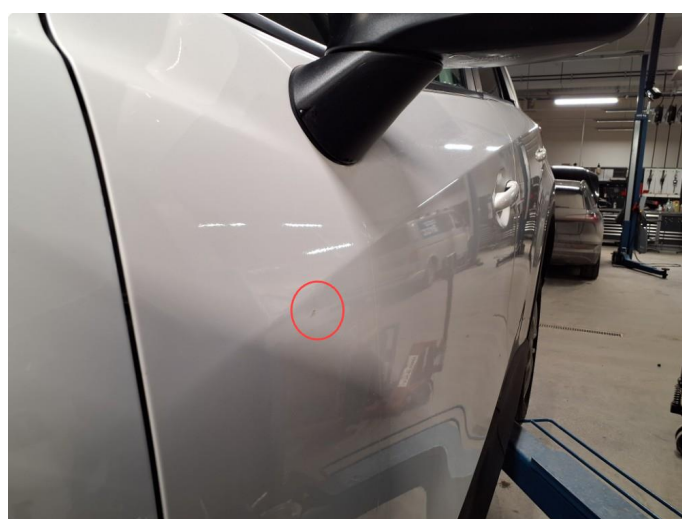
1.3 Bulk med lakkskade

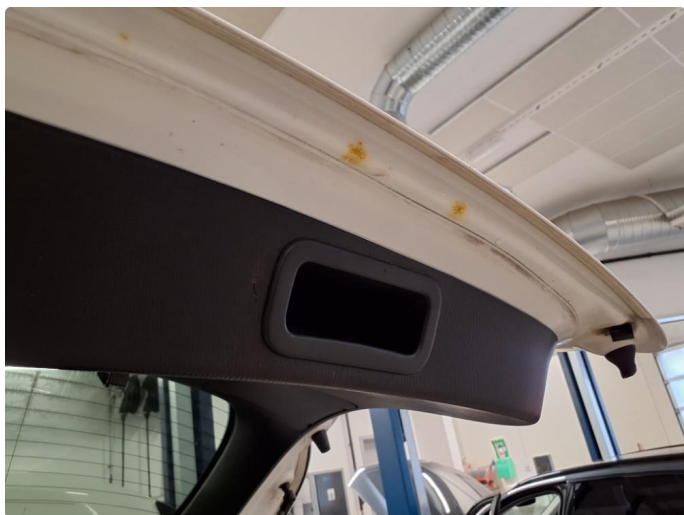
1.4 Rust i fals

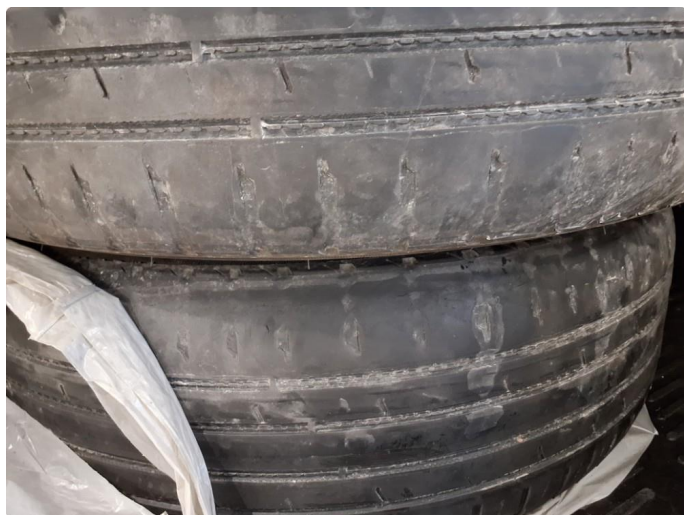
1.5 For liten mønsterdybde sommerdekk

VENSTRE FORAN	HØYRE FORAN	VENSTRE BAK	HØYRE BAK
MØNSTERDYBDE SOMMERDEKK (MM)	3,5	3,5	1,7	1,7
MØNSTERDYBDE VINTERDEKK (MM)	7	7	7	7

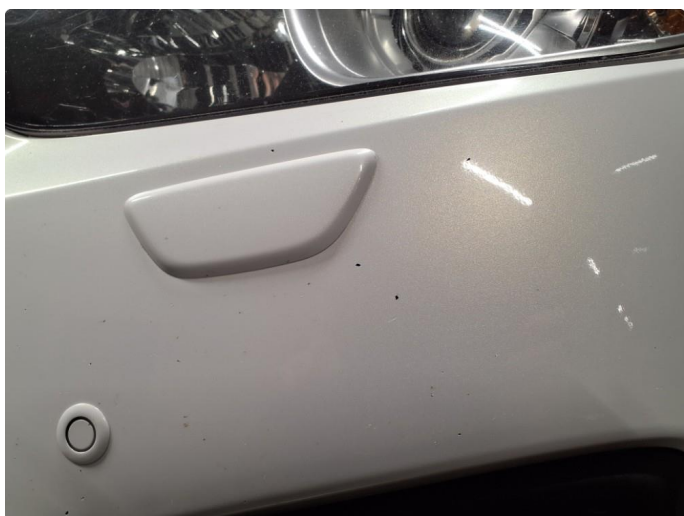
1.6 Riper i støtfanger

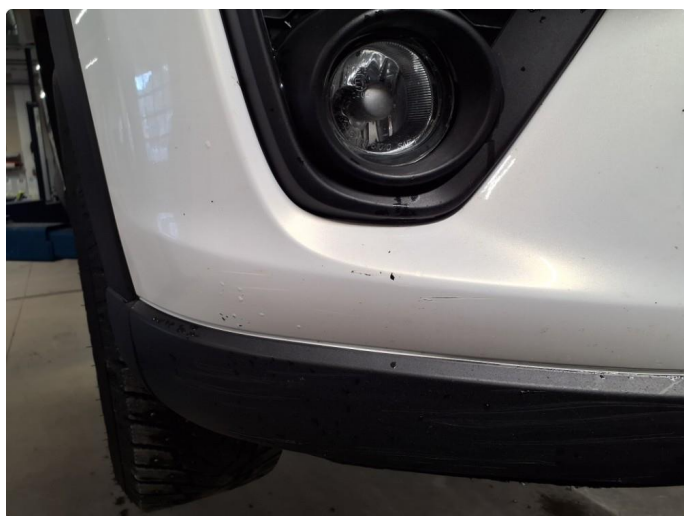
1.6 Riper i støtfanger

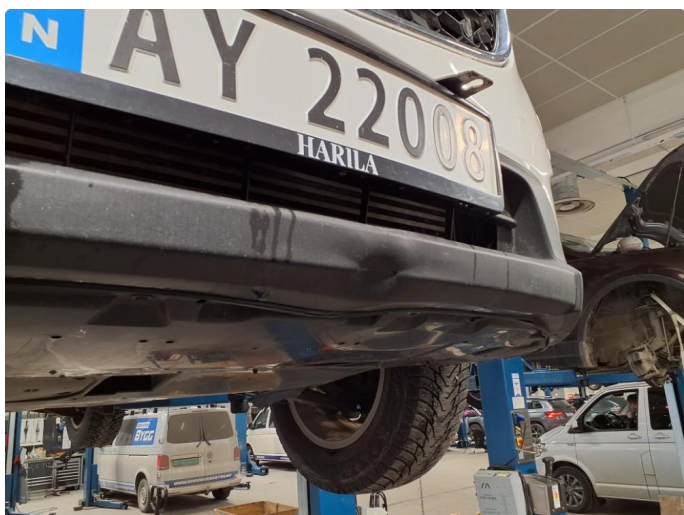
1.7 Skade

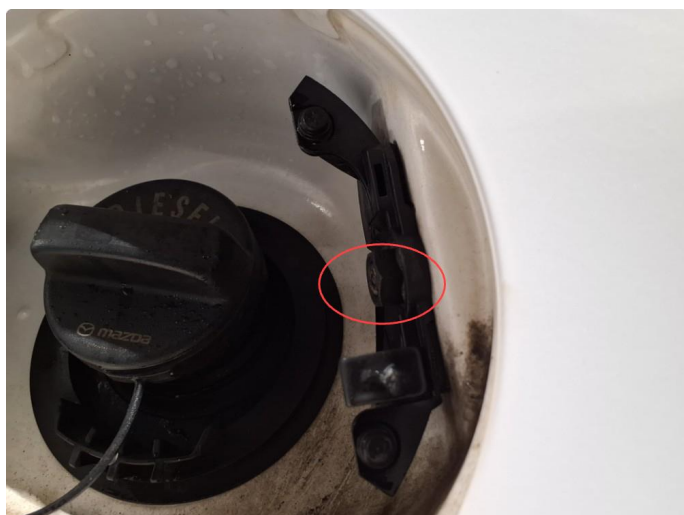
1.8 Låser ikke

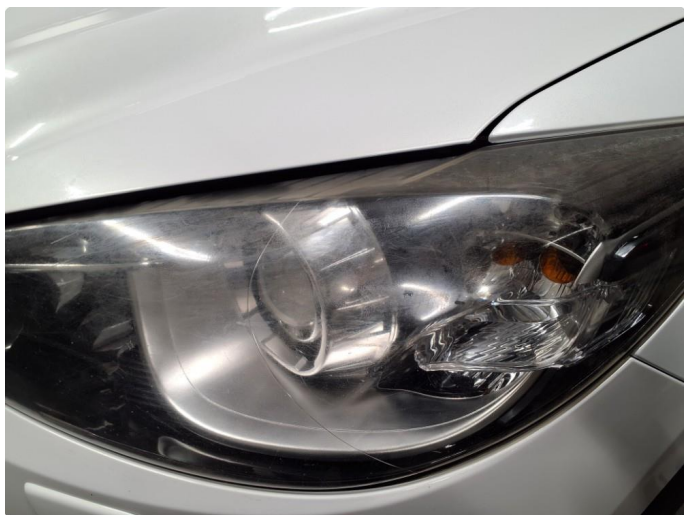
2.1 Riper i glass

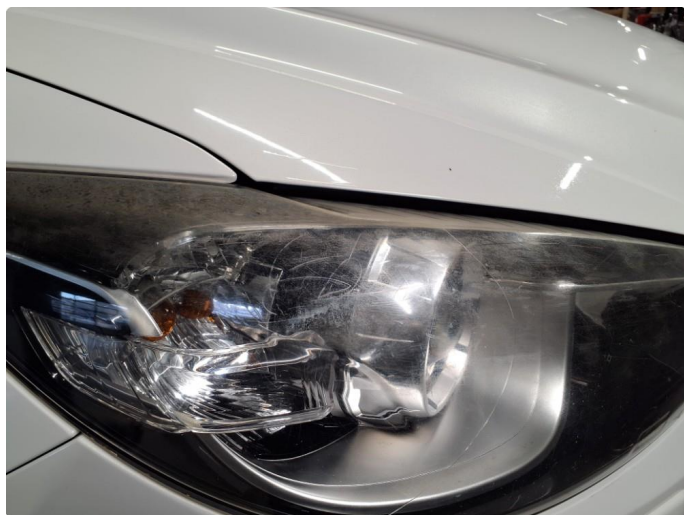
2.1 Riper i glass

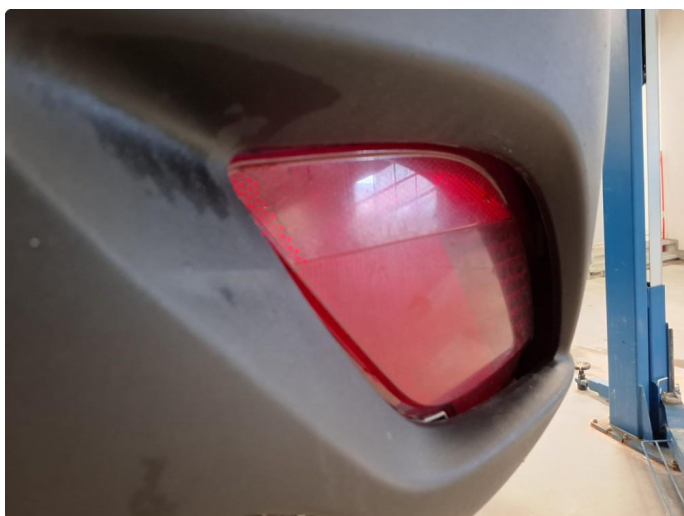
2.2 Tåkelys - defekt/sprukket glass

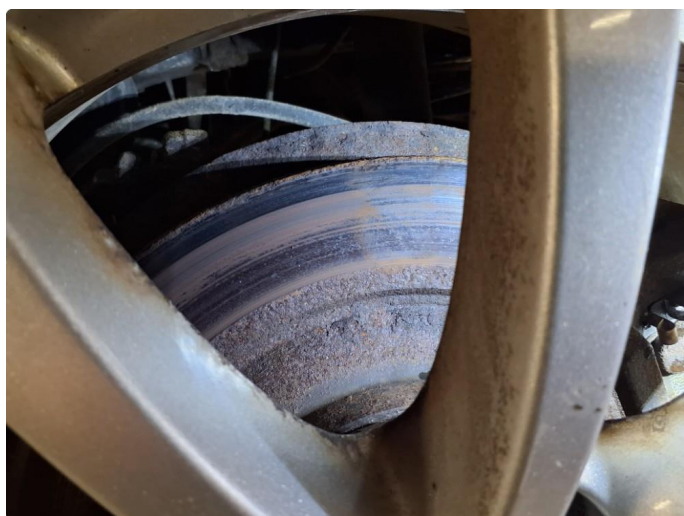
5.1 Mer enn 25% rust

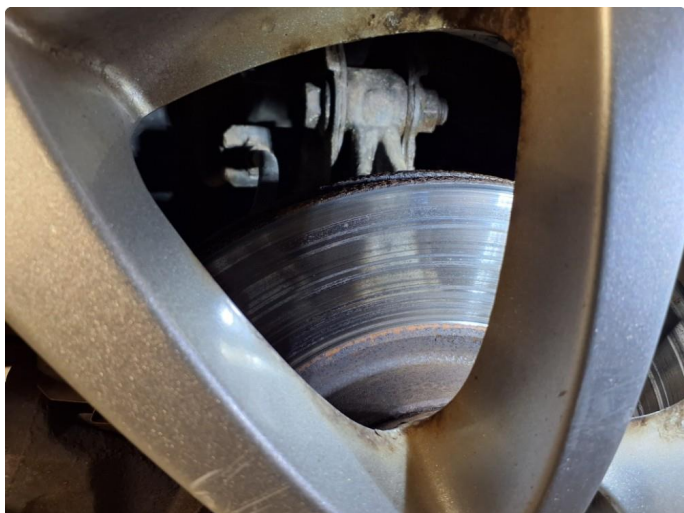
5.1 Mer enn 25% rust
