OPEL COMBO VAN 90 HK MANUELL 2WD
TESTDATO: 14.03.2025
KODE: 1665760

| ZX22657 | 110 430 KM | 09.07.2014 Førstegang registrert | Diesel |

NBF Tilstandsrapport er utarbeidet av Norges Bilbransjeforbund og Forbrukerrådet.

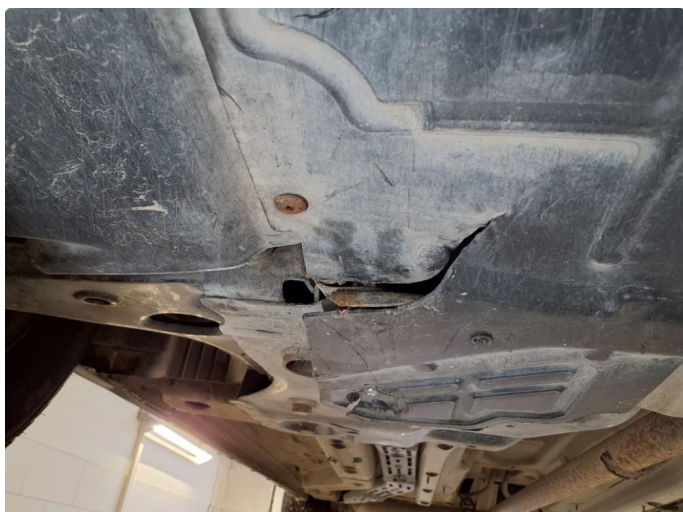
| Punkt | Beskrivelse | Plassering | |
|---|---|---|---|
| 1.1 | Under bil | Beskyttelsesplate opprevet | |

1.1 Beskyttelsesplate opprevet

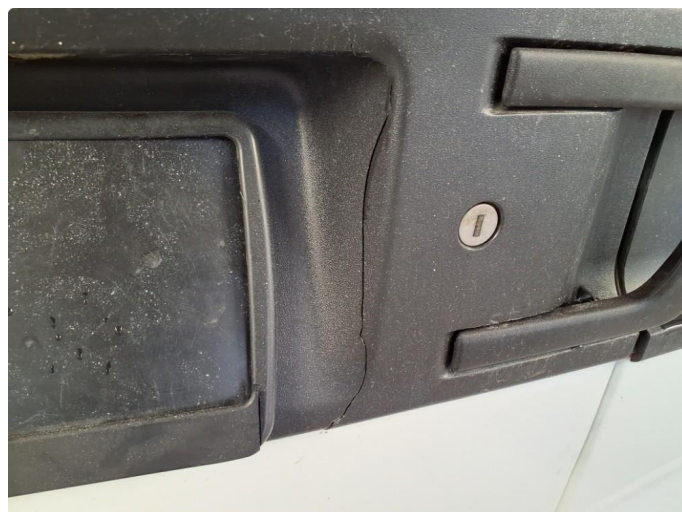
| Punkt | Beskrivelse | Plassering | |
|---|---|---|---|
| 1.2 | Bakluke | Løse/skadede lister | |

1.2 Løse/skadede lister

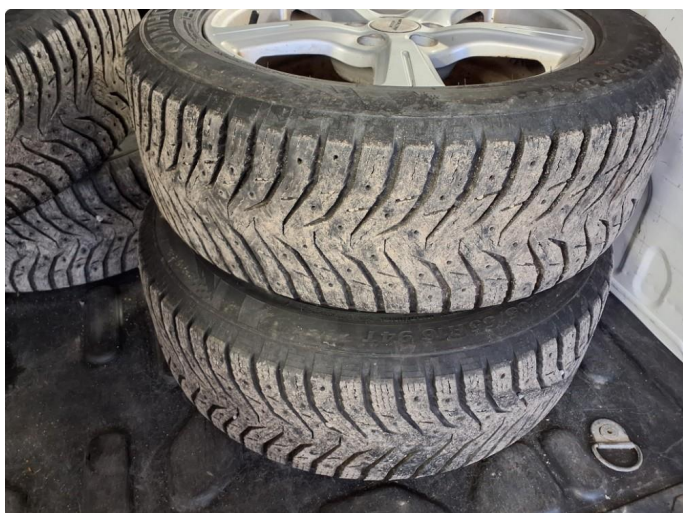
| Punkt | Beskrivelse | Plassering | |
|---|---|---|---|
| 1.3 | Dekk/Felger | Vinterhjul som er av pigget er brukt som sommerdekk | |

1.3 Vinterhjul som er av pigget er brukt som sommerdekk

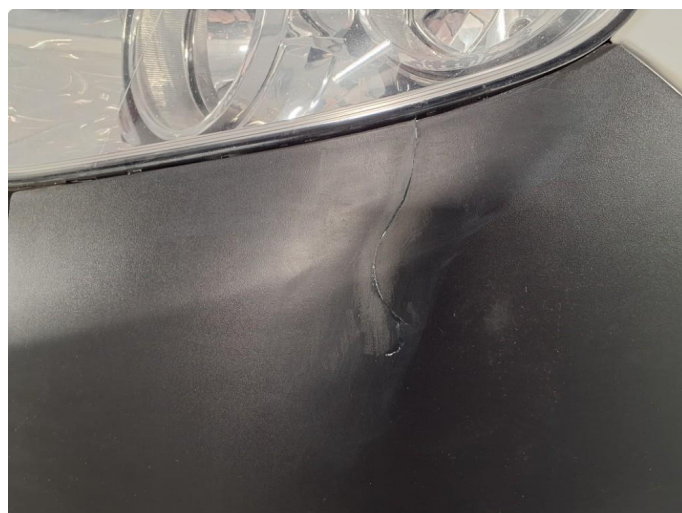
| Punkt | Beskrivelse | Plassering | |
|---|---|---|---|
| 1.5 | Støtfanger | Liten sprekk i støtfanger | foran |

1.5 Liten sprekke i støtfanger

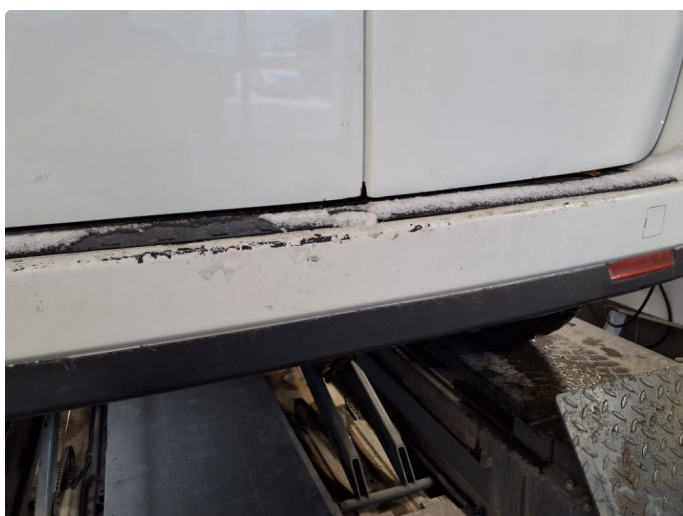
| Punkt | Beskrivelse | Plassering | |
|---|---|---|---|
| 1.6 | Støtfanger | En del riper ned til grunning | |

1.6 En del riper ned til grunning

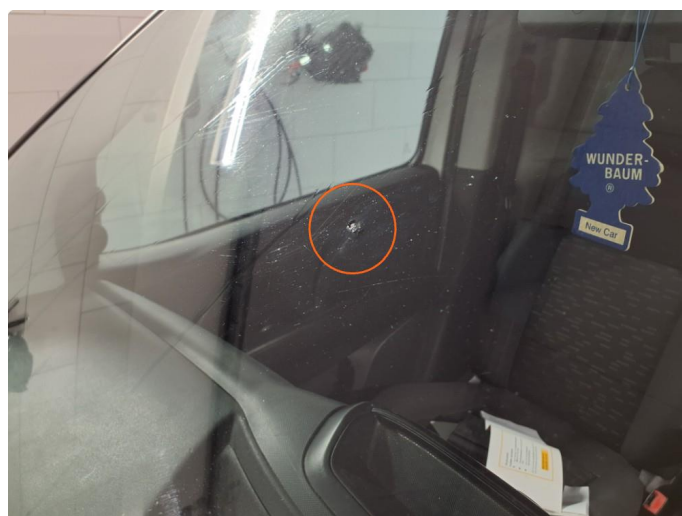
| Punkt | Beskrivelse | Plassering | |
|---|---|---|---|
| 1.7 | Frontvindu | Steinsprut i synsfelt | |

1.7 Steinsprut i synsfelt

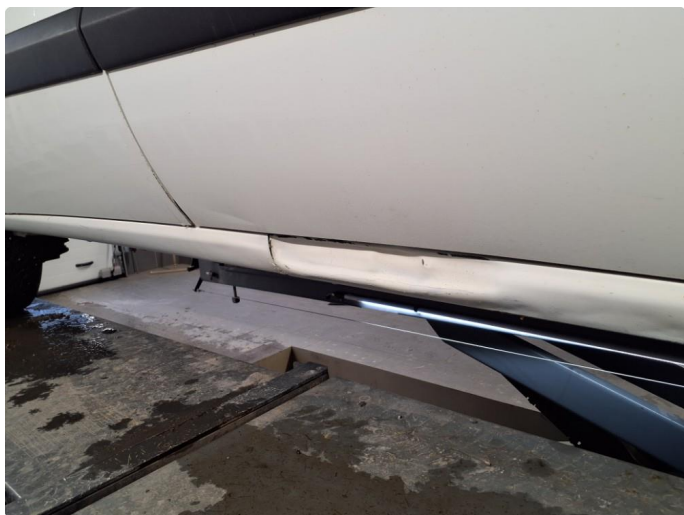
| Punkt | Beskrivelse | Plassering | |
|---|---|---|---|
| 1.8 | Kanal | Bungel i kanal | høyre |

1.8 Bungel i kanal

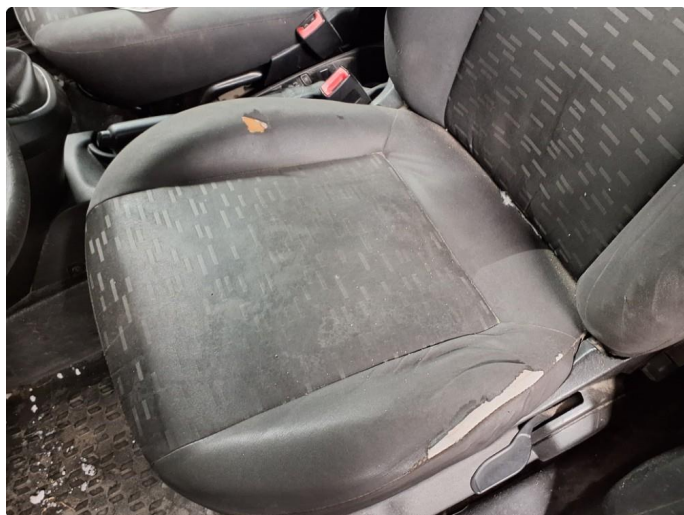
| Punkt | Beskrivelse | Plassering | |
|---|---|---|---|
| 5.1 | Seter | Rift i setepute | venstre foran |

5.1 Rift i setepute

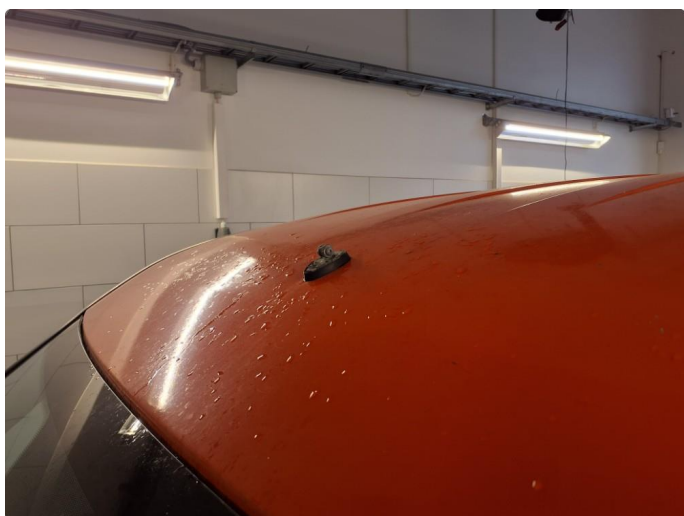
| Punkt | Beskrivelse | Plassering | |
|---|---|---|---|
| 5.2 | Multimedia | Antennepisk mangler | |

5.2 Antennepisk mangler
