**TOYOTA AURIS 116 HK MANUELL 2WD**
**TESTDATO: 31.07.2025**
**KODE: 1766156**

**HJ97288**

**116 383 KM**

NBF Tilstandsrapport er utarbeidet av Norges Bilbransjeforbund og Forbrukerrådet.

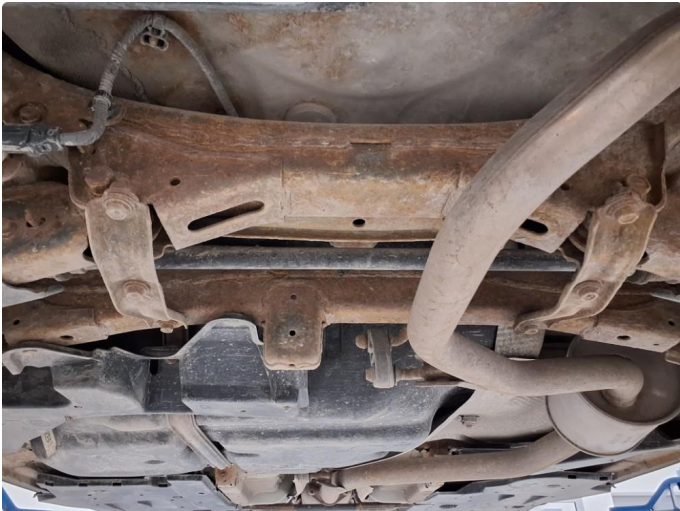
1.2 Rust

| Punkt | Beskrivelse | Plassering |
|---|---|---|
| 1.2 Under bil | rust | |

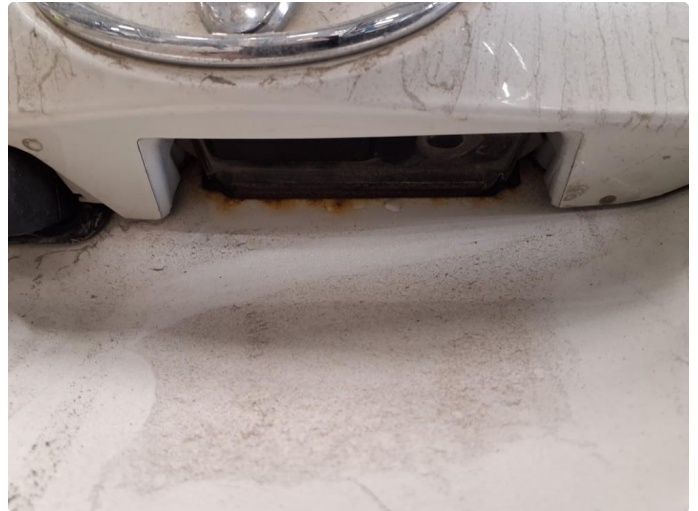
1.3 Rust/korrosjon

| Punkt | Beskrivelse | Plassering |
|---|---|---|
| 1.3 Bakluke | rust/korrosjon | |

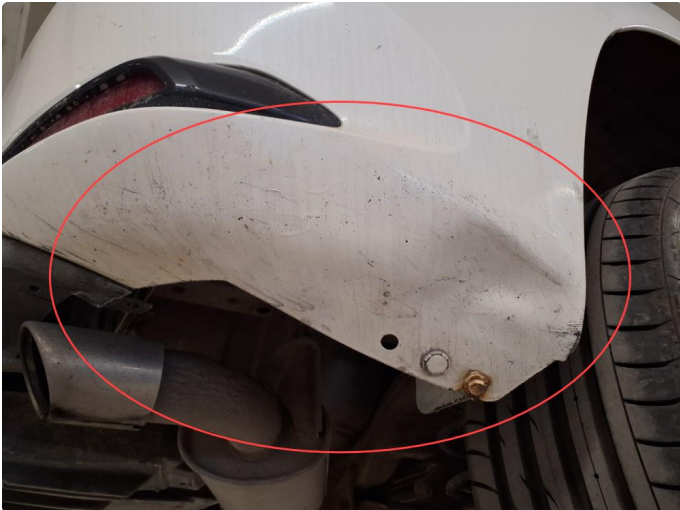
1.5 Skade

| Punkt | Beskrivelse | Plassering |
|---|---|---|
| 1.5 Støtfanger | skade | høyre bak |

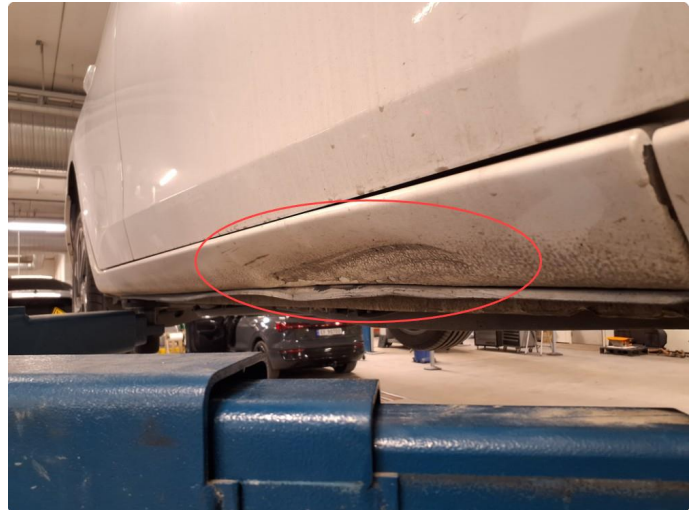
1.6 Skade

| Punkt | Beskrivelse | Plassering |
|---|---|---|
| 1.6 Kanal | skade | høyre |
