TOYOTA COROLLA 2WD

TESTDATO: 20.02.2026

LS95641

CHASSISNR: SB1K93BE40E283356

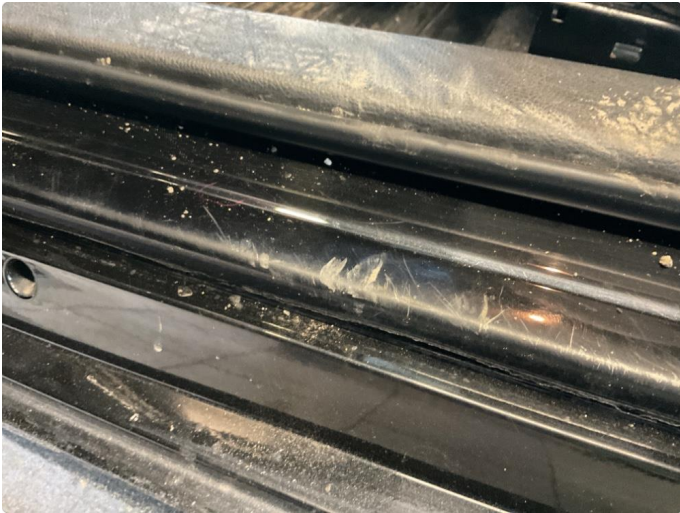
| Punkt | Beskrivelse | Plassering |
|---|---|---|
| 1.1 Døråpning | Slitt innsteg fører dør | |

1.1 Slitt innsteg fører dør
