ISUZU N/A 163 HK AUTOMAT 4WD
TESTDATO: 15.05.2024
KODE: 1414330

KJ51723	40 687 KM	10.03.2021 Førstegang registrert	Diesel
----------------	------------------	--	---------------

NBF Tilstandsrapport er utarbeidet av Norges Bilbransjeforbund og Forbrukerrådet.

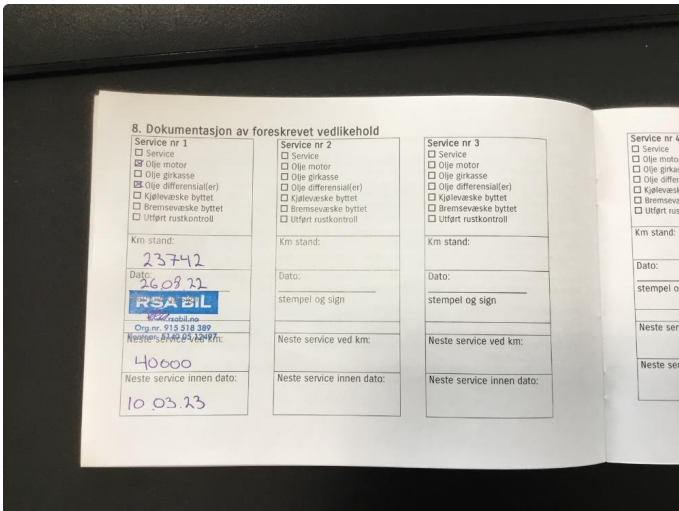
1.1 Mangler tidligere service

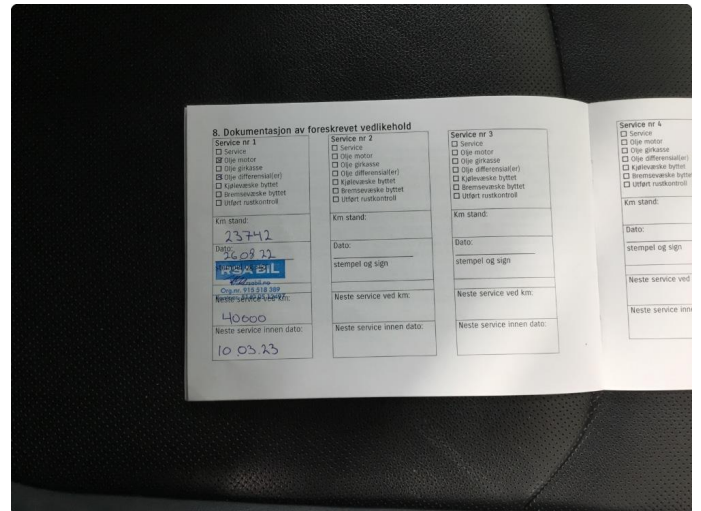
1.2 Mangler tidligere service

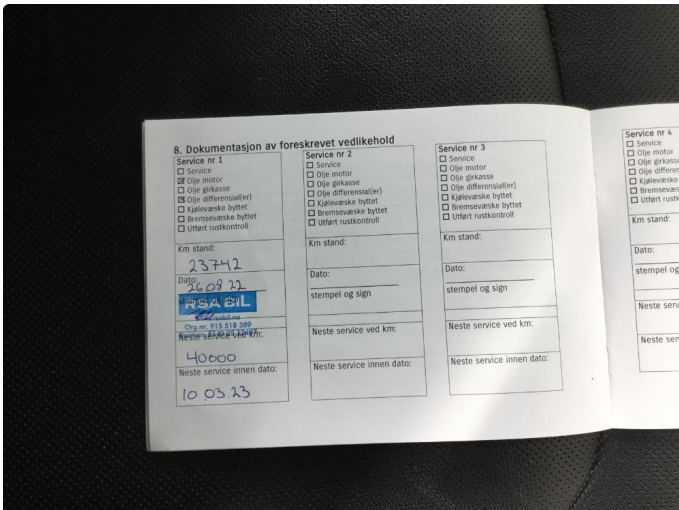
1.3 Mangler siste service
