SUZUKI SUZUKI ACROSS 4WD

TESTDATO: 16.09.2025

KJ61997

NBF Tilstandsrapport er utarbeidet av Norges Bilbransjeforbund og Forbrukerrådet.

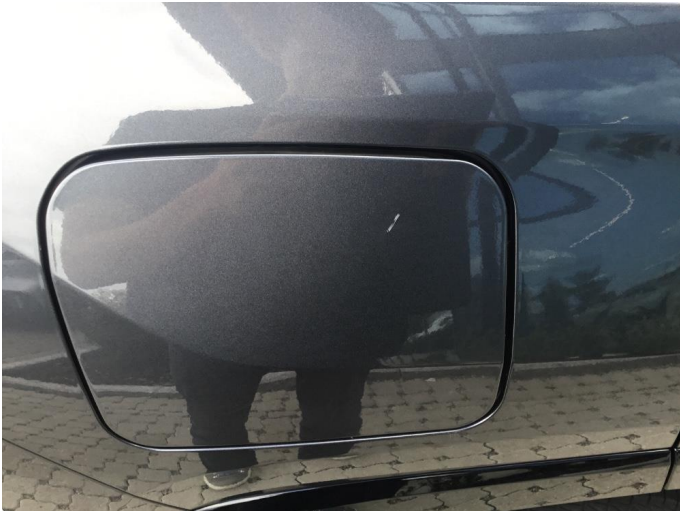
| Punkt | | Beskrivelse | Plassering |
|---|---|---|---|
| 1.1 | Ladeluke/tanklokk | ripe(r) | |

1.1 Ripe(r)
