SUZUKI VITARA 140 HK AUTOMAT 4WD

TESTDATO: 05.11.2025

NV70610

CHASSISNR: TSMLYEA1S00193827

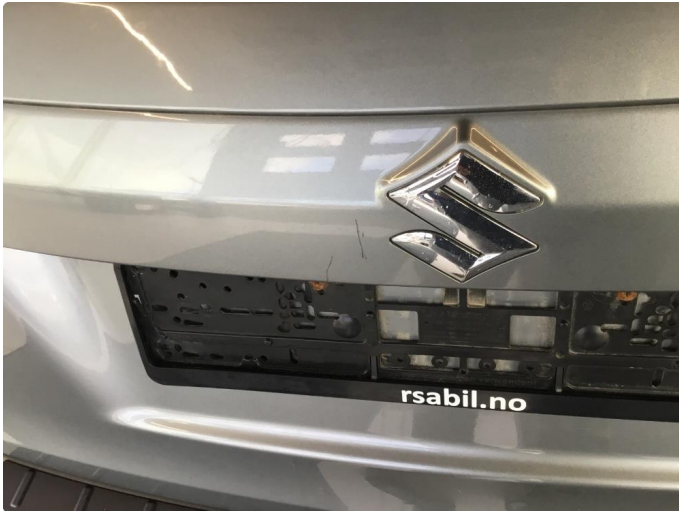
| Punkt | Beskrivelse | Plassering |
|---|---|---|
| 1.1 Bakluke | Ripe i lakk | |

1.1 Ripe i lakk

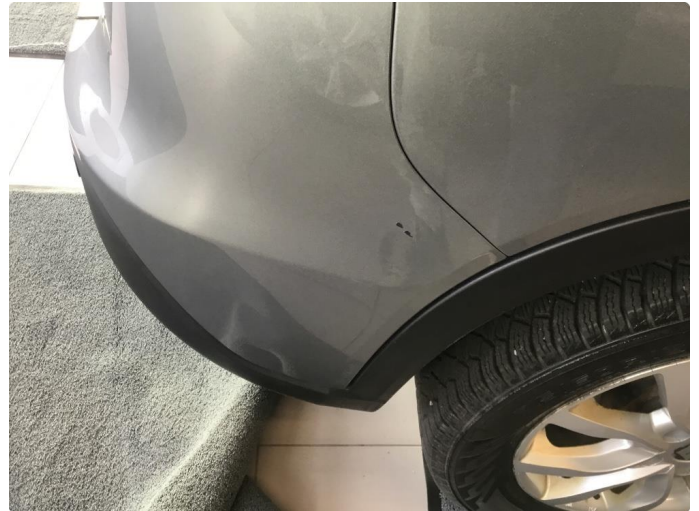
| Punkt | Beskrivelse | Plassering |
|---|---|---|
| 1.2 Støtfanger | Ripe i lakk | |

1.2 Ripe i lakk

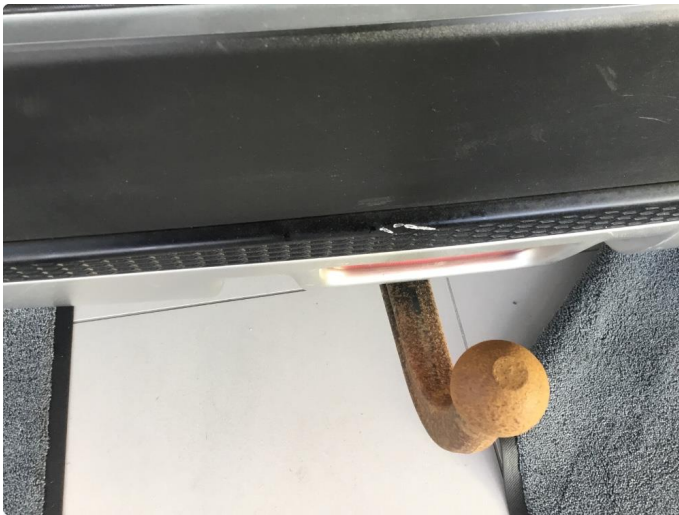
| Punkt | Beskrivelse | Plassering |
|---|---|---|
| 1.3 Støtfanger | Ripe på fanger | |

1.3 Ripe på fanger

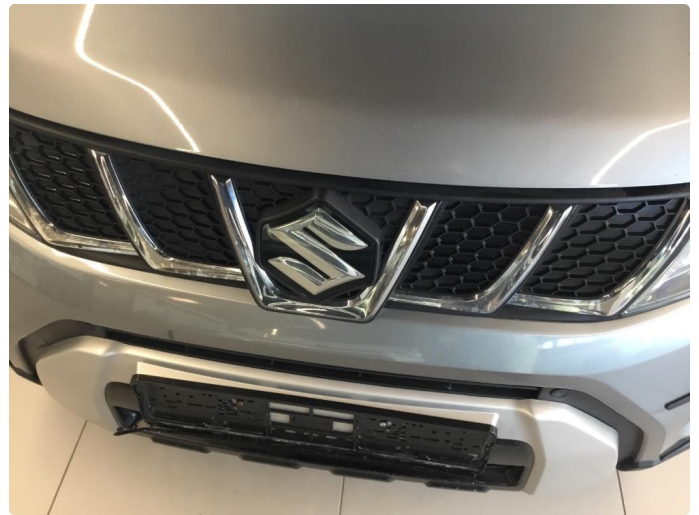
| Punkt | Beskrivelse | Plassering |
|---|---|---|
| 1.4 Grill | Flasser av farge | |

1.4 Flasser av farge

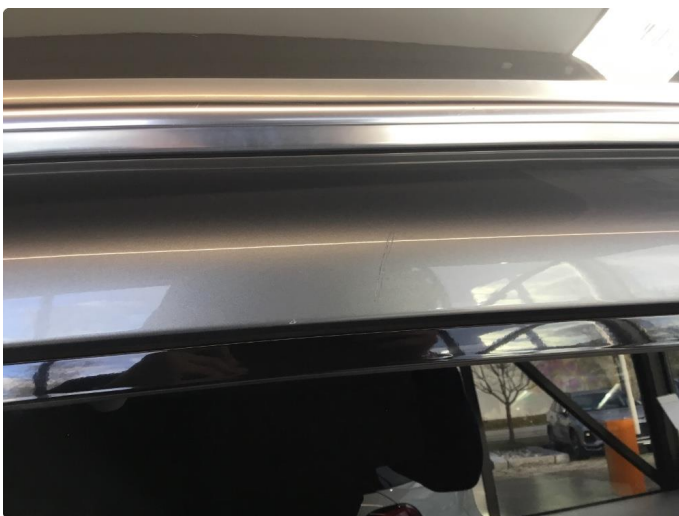
| Punkt | Beskrivelse | Plassering |
|---|---|---|
| 1.5 Tak | Ripe i lakk | |

1.5 Ripe i lakk

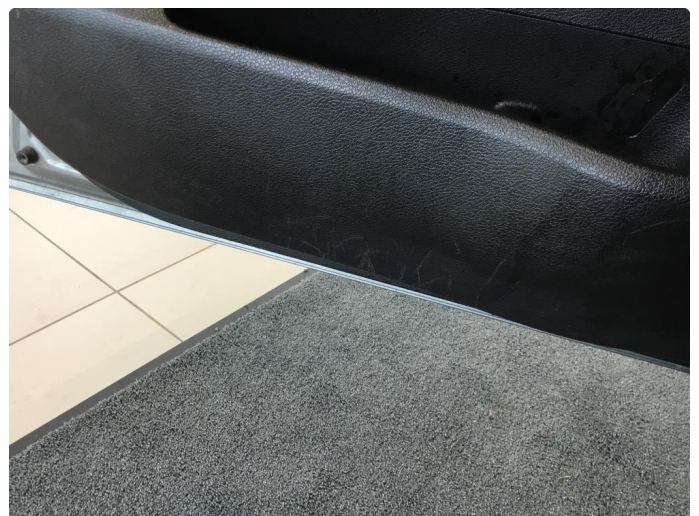
| Punkt | Beskrivelse | Plassering |
|---|---|---|
| 2.1 Deksel | Riper på deksel. Førersiden | |

2.1 Riper på deksel. Førersiden
