**PEUGEOT 2008 131 HK AUTOMAT 2WD**
**TESTDATO: 12.02.2026**
**KODE: 1947476**

**AS65188**

NBF Tilstandsrapport er utarbeidet av Norges Bilbransjeforbund og Forbrukerrådet.

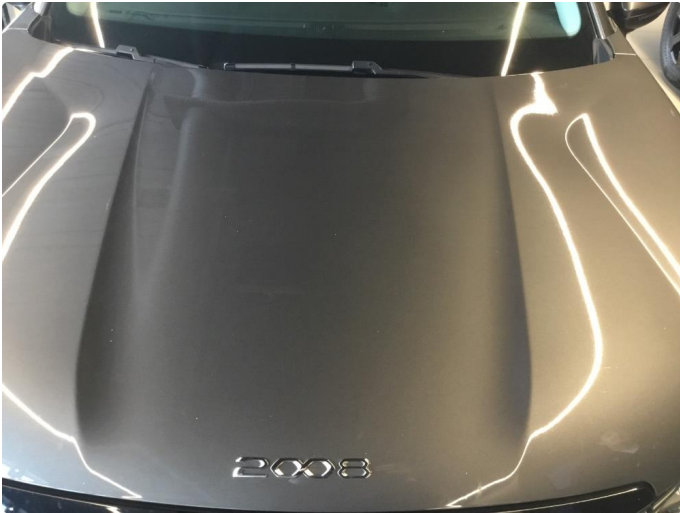
| Punkt | | Beskrivelse | Plassering |
|---|---|---|---|
| 1.1 | Panser | Diverse steinsprut på panser | |

1.1 Diverse steinsprut på panser

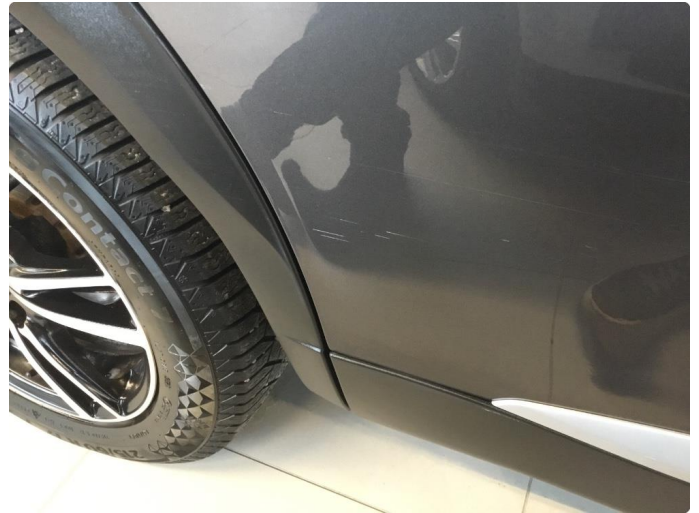
| Punkt | | Beskrivelse | Plassering |
|---|---|---|---|
| 1.2 | Dører | Ripe i lakk på høyre dør bak. | |

1.2 Ripe i lakk på høyre dør bak.

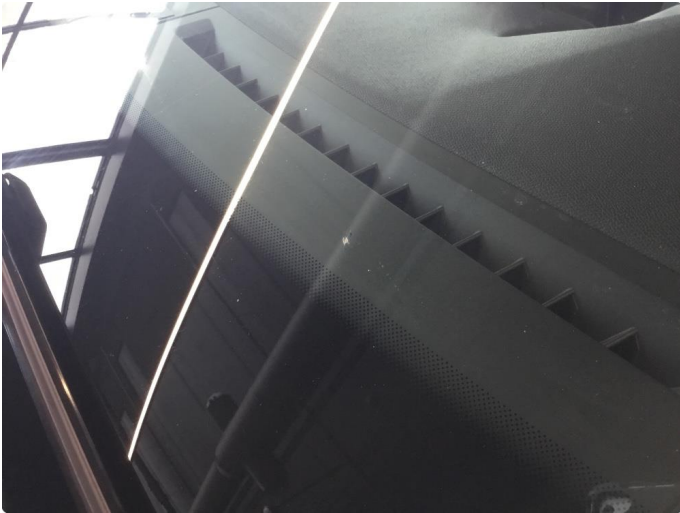
| Punkt | | Beskrivelse | Plassering |
|---|---|---|---|
| 1.3 | Frontvindu | Steinsprut på frontvindu | |

1.3 Steinsprut på frontvindu
