MAXUS MAXUS MIFA 9 2WD

TESTDATO: 04.09.2025

EE87020

NBF Tilstandsrapport er utarbeidet av Norges Bilbransjeforbund og Forbrukerrådet.

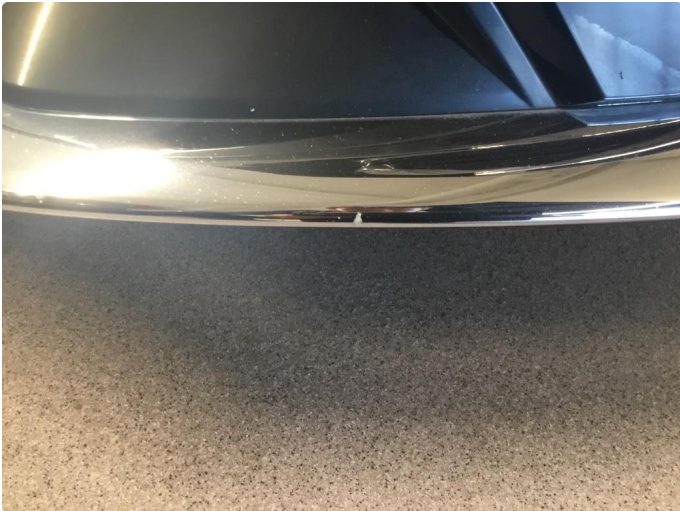
| Punkt | | Beskrivelse | Plassering |
|---|---|---|---|
| 1.1 | Støtfanger | Sprekk på støtfanger | |

1.1 Sprekk på støtfanger

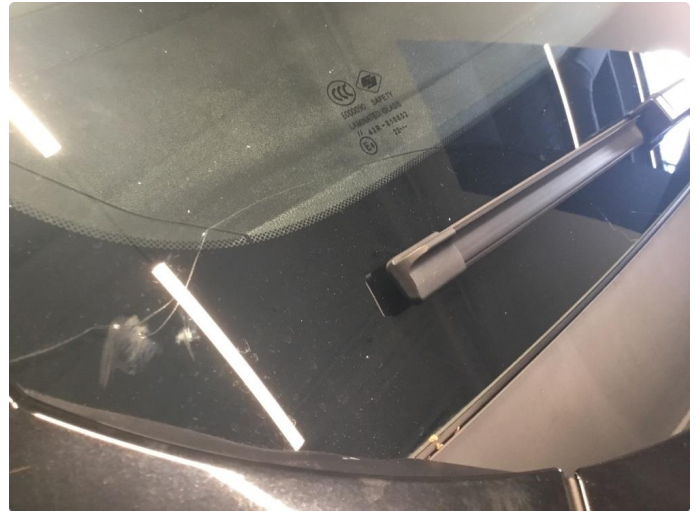
| Punkt | | Beskrivelse | Plassering |
|---|---|---|---|
| 1.2 | Frontvindu | Sprekk på høyre side av frontruta | |

1.2 Sprekk på høyre side av frontruta

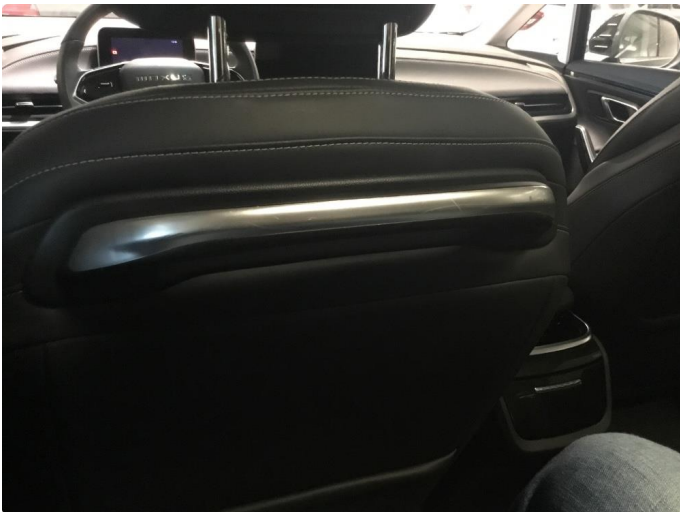
| Punkt | | Beskrivelse | Plassering |
|---|---|---|---|
| 2.1 | Instrumenter og brytere | Riper på håndtak bak førersetet | |

2.1 Riper på håndtak bak førersetet
