TOYOTA LAND CRUISER (120SERIES) 166 HK AUTOMAT  
4WD

TESTDATO: 17.03.2025

CV71361

NBF Tilstandsrapport er utarbeidet av Norges Bilbransjeforbund og Forbrukerrådet.

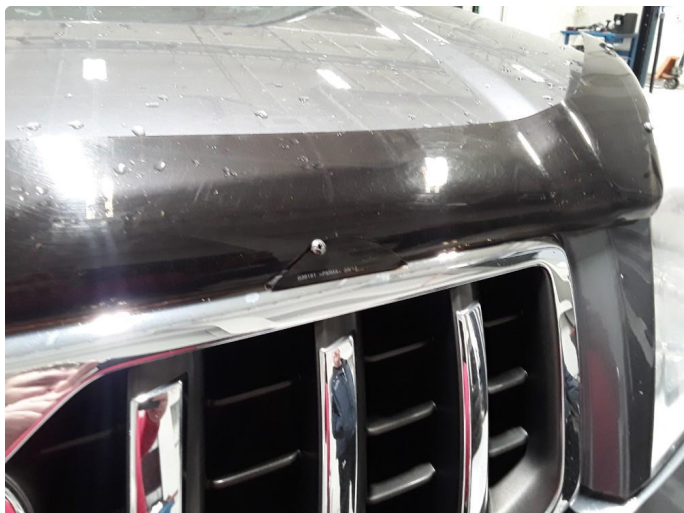
| Punkt | Beskrivelse | Plassering |
|---|---|---|
| 3.2 Panser | øvrige feil | |

3.2 Øvrige feil

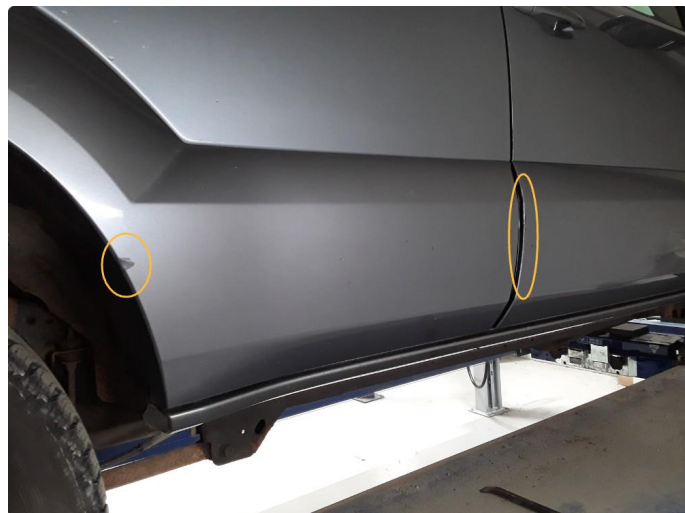
| Punkt | Beskrivelse | Plassering |
|---|---|---|
| 3.3 Dører | ufagmessig utført arbeid | høyre foran - høyre bak |

3.3 Ufagmessig utført arbeid

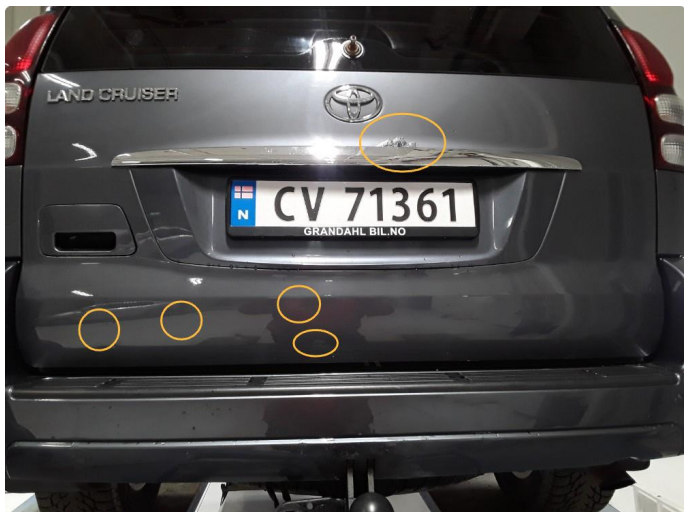
| Punkt | Beskrivelse | Plassering |
|---|---|---|
| 3.4 Bakluke | rust/korrosjon | |

3.4 Rust/korrosjon

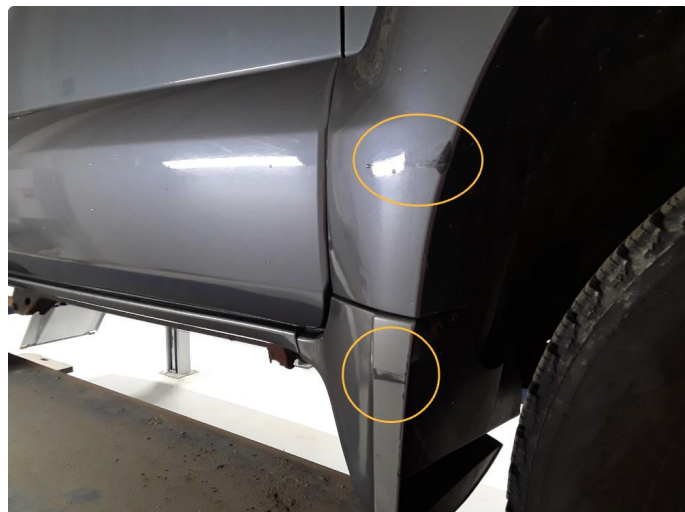
| Punkt | Beskrivelse | Plassering |
|---|---|---|
| 3.5 Skjermer | ripe(r) | høyre foran |

3.5 Ripe(r)

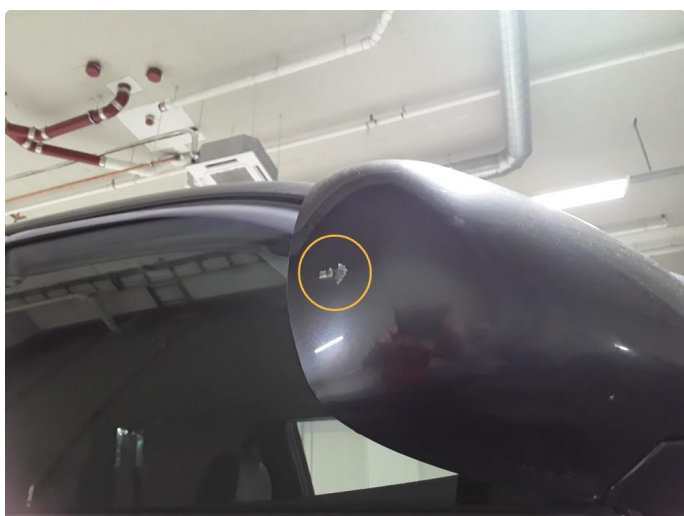
| Punkt | Beskrivelse | Plassering |
|---|---|---|
| 3.6 Speil | speilhus riper | høyre |

3.6 Speilhus riper

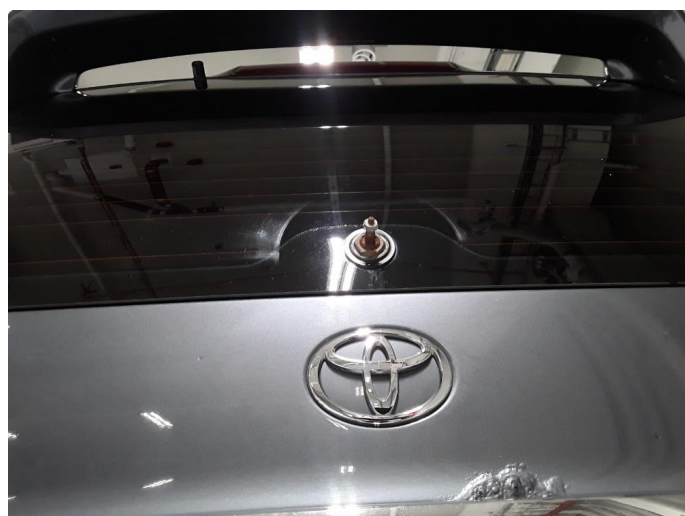
| Punkt | Beskrivelse | Plassering |
|---|---|---|
| 3.7 Vinduspussere/-spyler | pussearm defekt | |

3.7 Pussearm defekt

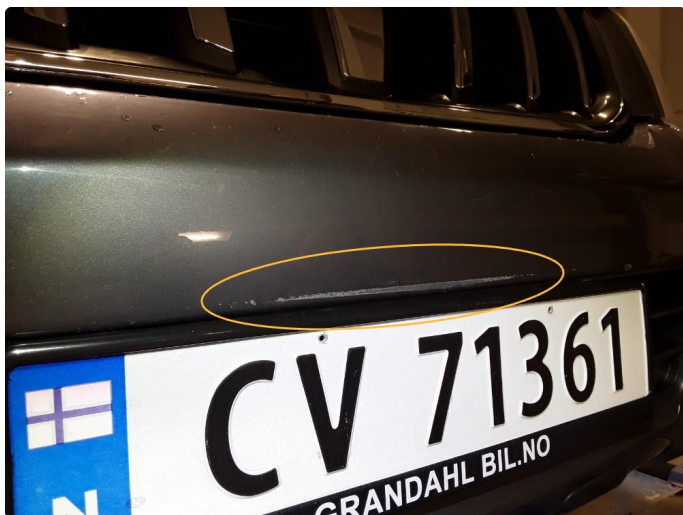
| Punkt | Beskrivelse | Plassering |
|---|---|---|
| 3.9 Støtfanger | skade | foran |

3.9 Skade

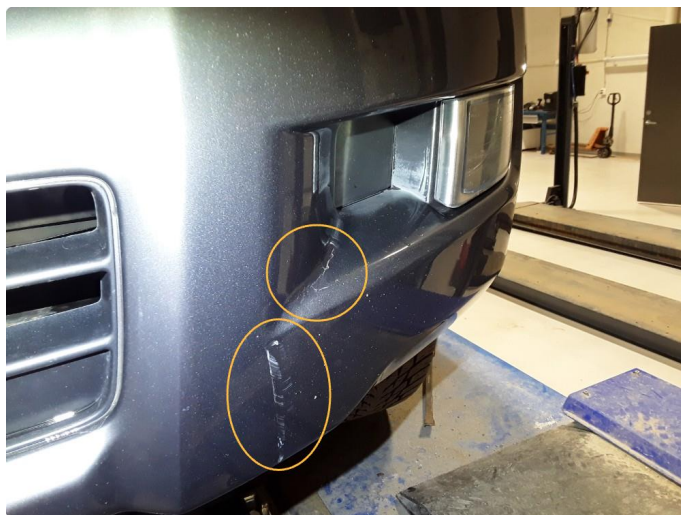
3.9 Skade

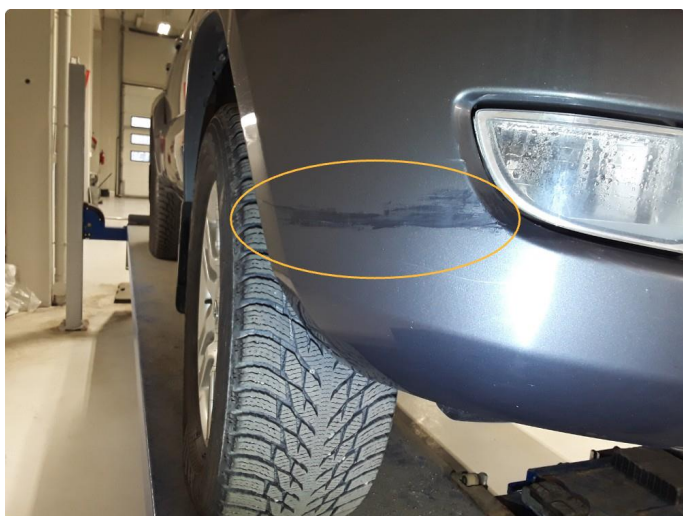
3.9 Skade

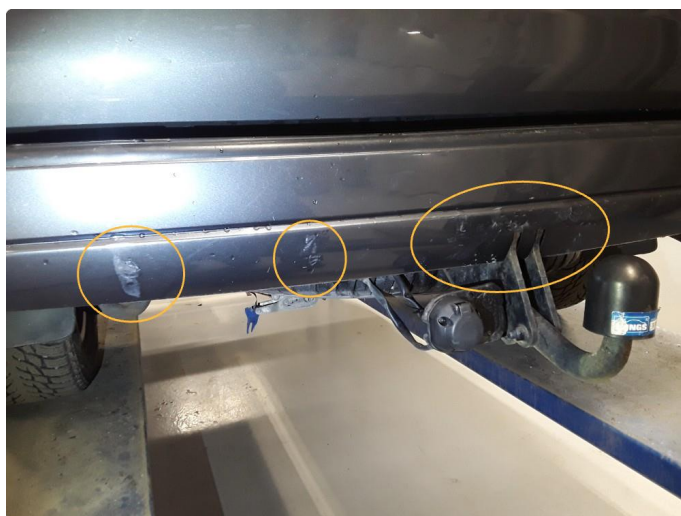
| Punkt | Beskrivelse | Plassering |
|---|---|---|
| 3.10 Støtfanger | skade | |

3.10 Skade

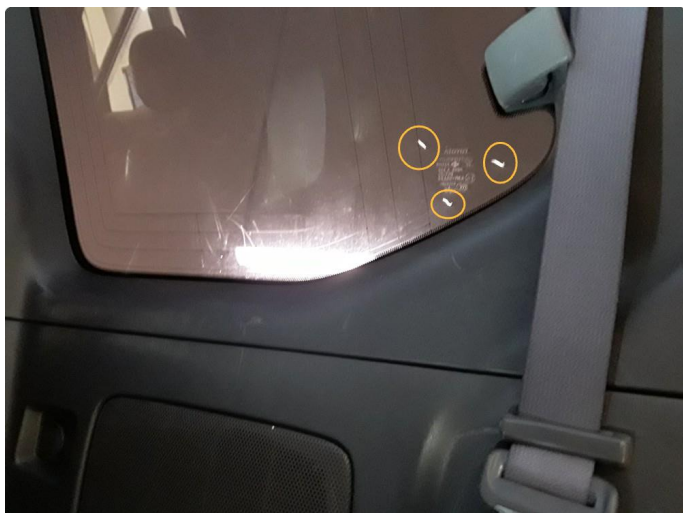
| Punkt | Beskrivelse | Plassering |
|---|---|---|
| 3.11 Vinduer | øvrige feil | begge bak |

3.11 Øvrige feil

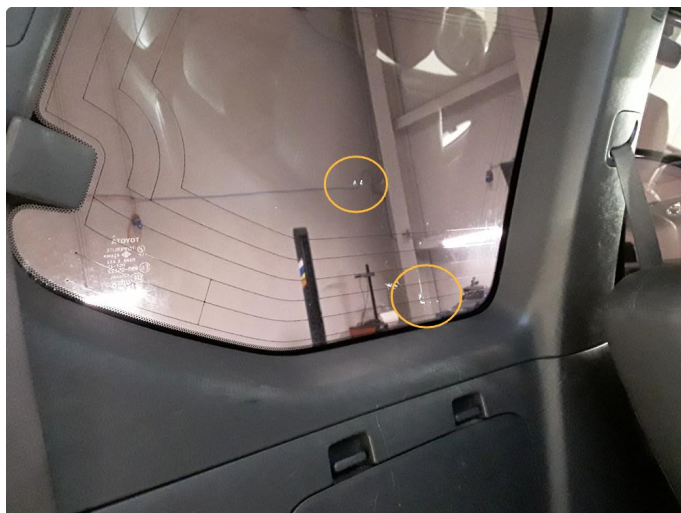
3.11 Øvrige feil

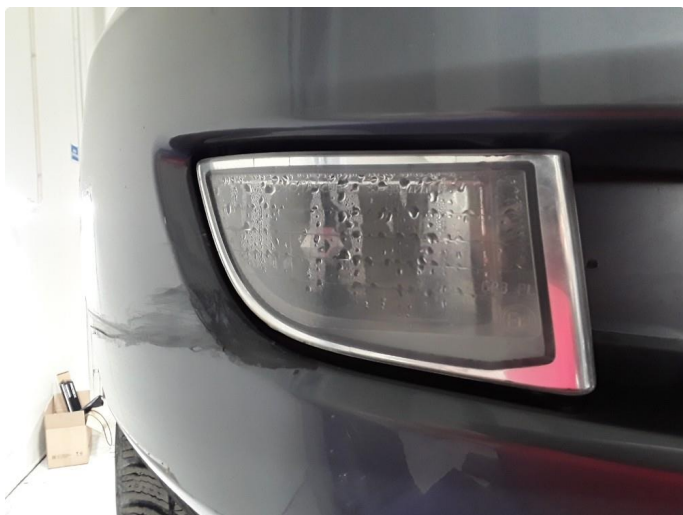
| Punkt | Beskrivelse | Plassering |
|---|---|---|
| 4.1 Lys foran | dugg/fukt | høyre - nede |

4.1 Dugg/fukt

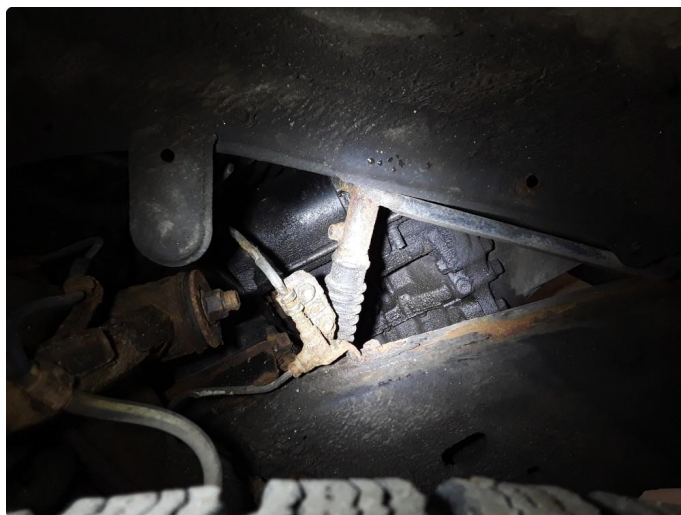
| Punkt | Beskrivelse | Plassering |
|---|---|---|
| 5.2 Motor | svetter | |

5.2 Svetter

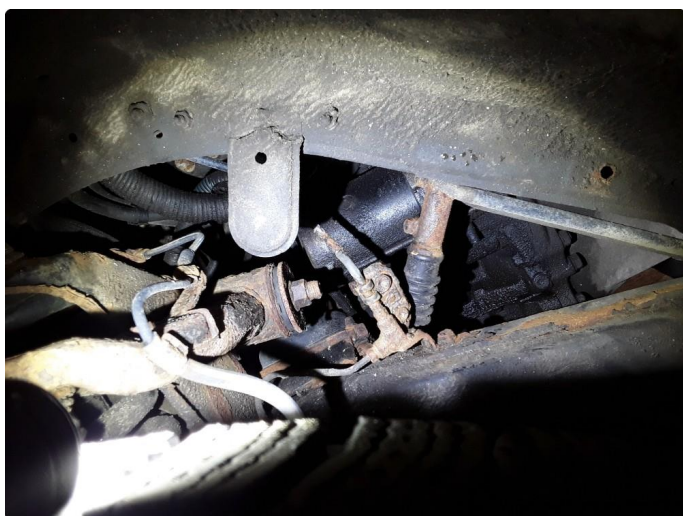
| Punkt | Beskrivelse | Plassering |
|---|---|---|
| 6.1 Rør/slanger | rust | venstre foran |

6.1 Rust

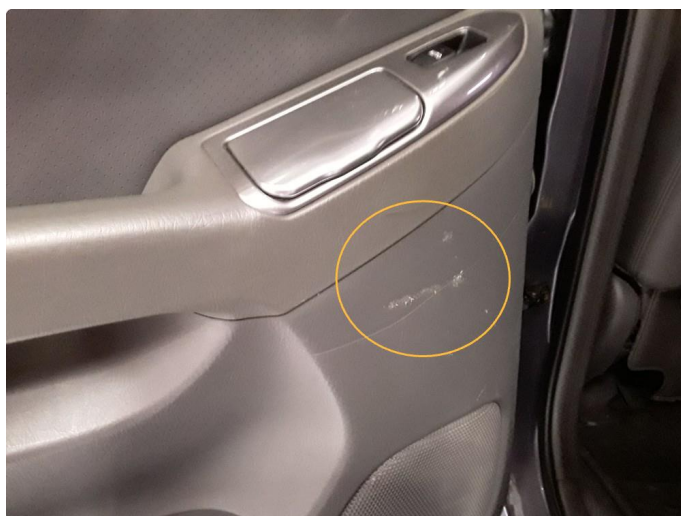
| Punkt | Beskrivelse | Plassering |
|---|---|---|
| 7.1 Dørtrekk | rift | venstre bak |

7.1 Rift

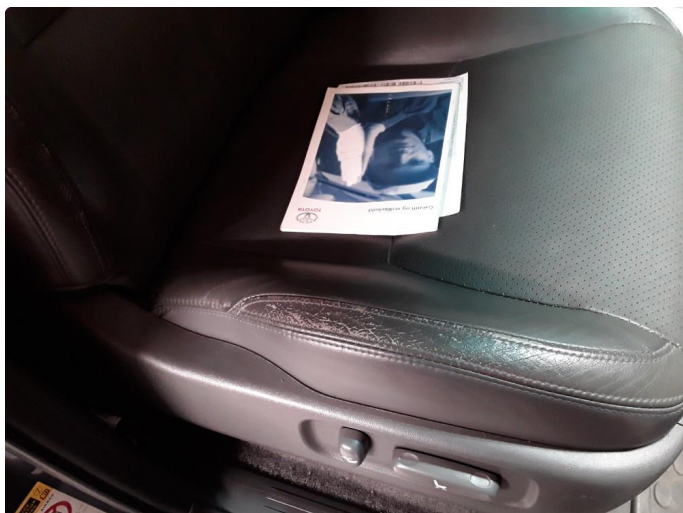
| Punkt | Beskrivelse | Plassering |
|---|---|---|
| 7.2 Seter | slitt | begge foran |

7.2 Slitt

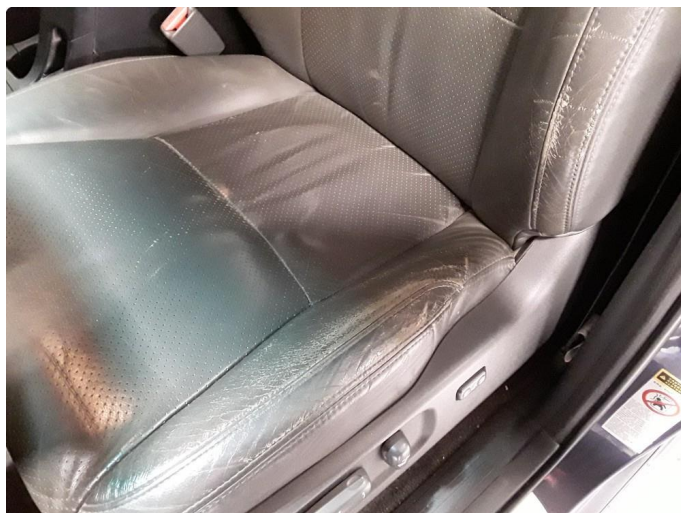
7.2 Slitt

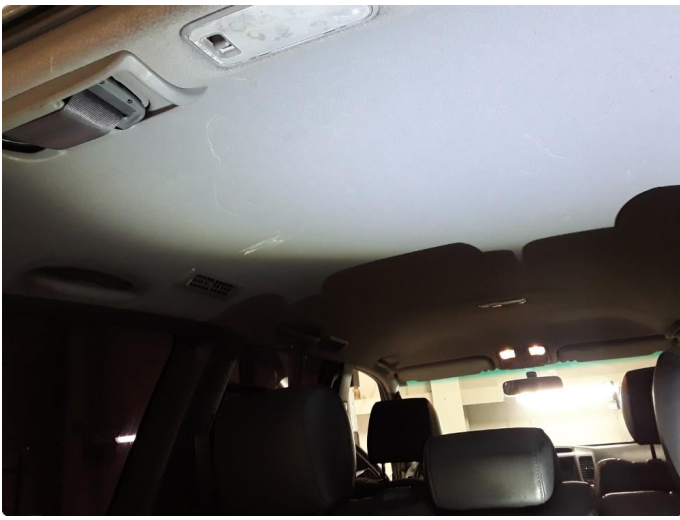
| Punkt | Beskrivelse | Plassering |
|---|---|---|
| 7.3 Taktrekk | misfarget | |

### 7.3 Misfarget
