**SUZUKI VITARA 4WD**
**TESTDATO: 09.07.2024**
**KODE: 1457721**

| <b>KJ57181</b> | <b>66 081 KM</b> | <b>29.06.2022</b><br>Førstegang registrert | <b>Bensin hybrid</b><br>- Hybrid, ikke ladbar |

NBF Tilstandsrapport er utarbeidet av Norges Bilbransjeforbund og Forbrukerrådet.

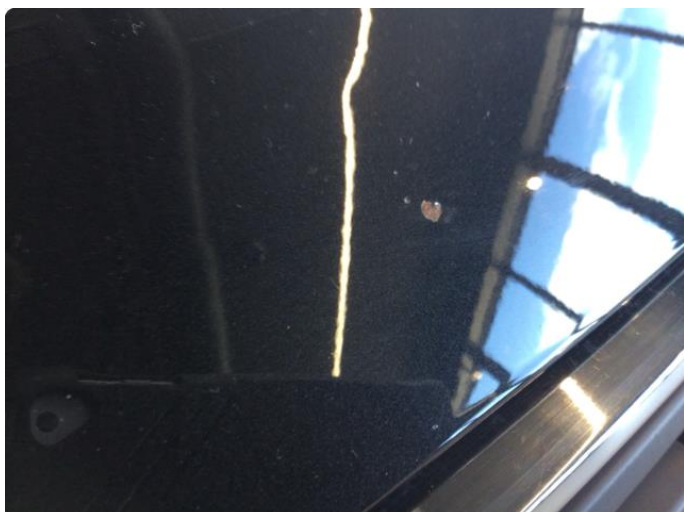
| Punkt | Beskrivelse | Plassering |
|---|---|---|
| 1.1 Panser | Steinsprut | |

1.1 Steinsprut

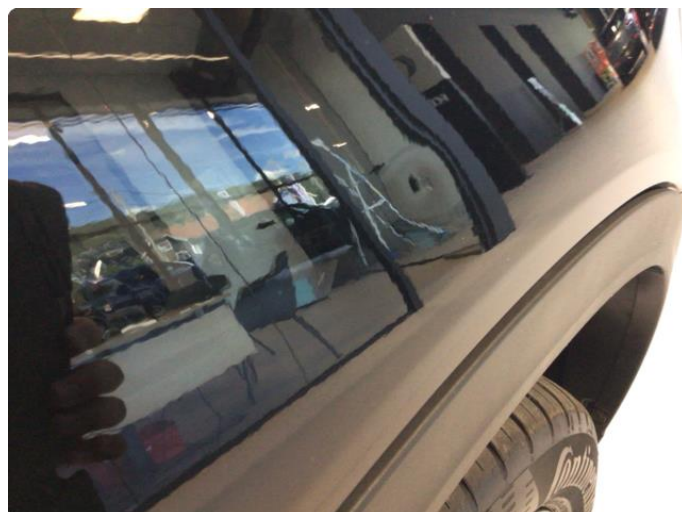
| Punkt | Beskrivelse | Plassering |
|---|---|---|
| 1.2 Skjermer | Liten bulk | |

1.2 Liten bulk

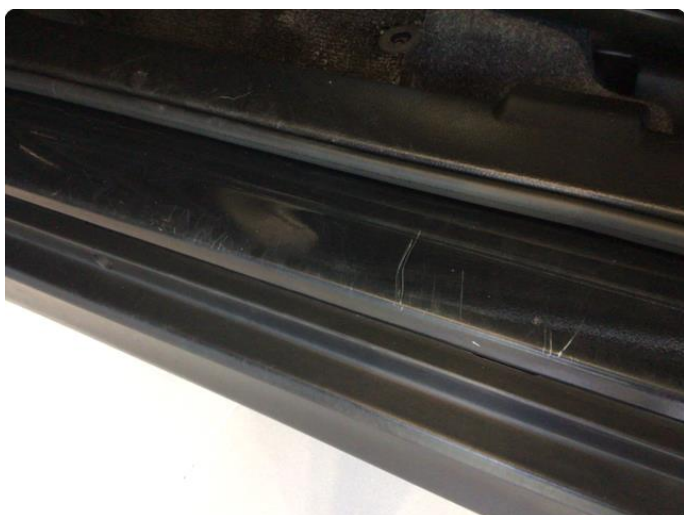
| Punkt | Beskrivelse | Plassering |
|---|---|---|
| 1.3 Døråpning | Riper dør terskel | |

1.3 Riper dør terskel

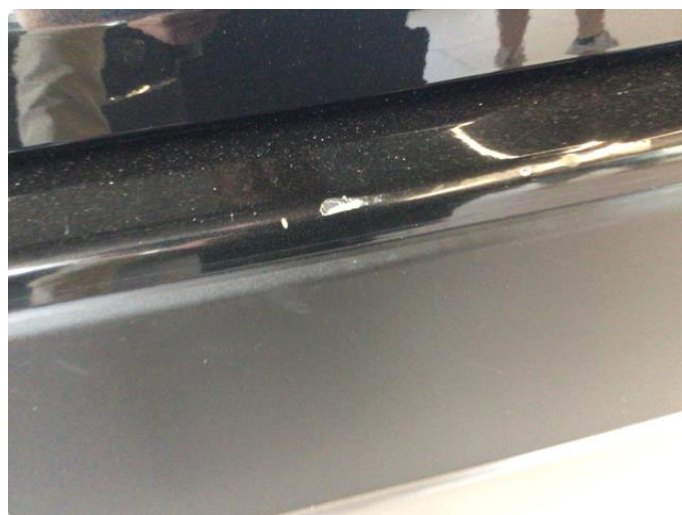
| Punkt | Beskrivelse | Plassering |
|---|---|---|
| 1.4 Støtfanger | Liten lakkskade plast | |

1.4 Liten lakkskade plast
