SUZUKI VITARA 120 HK MANUELL 4WD

TESTDATO: 31.01.2026

KJ15706

NBF Tilstandsrapport er utarbeidet av Norges Bilbransjeforbund og Forbrukerrådet.

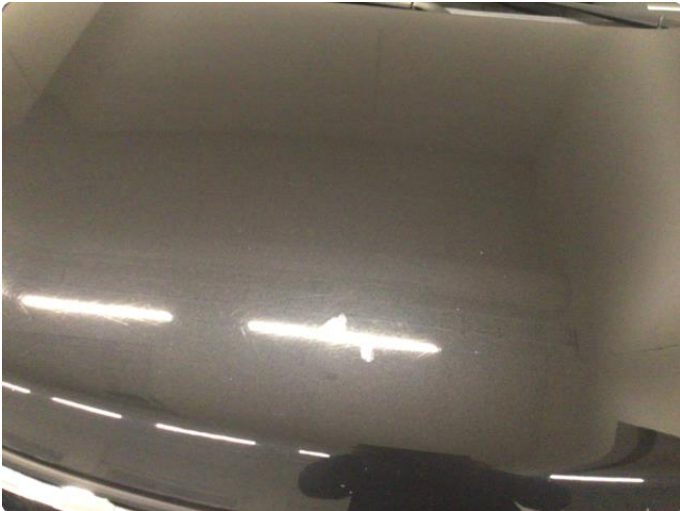
| Punkt | | Beskrivelse | Plassering |
|---|---|---|---|
| 1.1 | Panser | Vaskeriper | |

1.1 Vaskeriper
