AUDI Q2 / GA 116 HK AUTOMAT 2WD

TESTDATO: 15.07.2026

KJ32929

CHASSISNR: WAUZZGA2JA032053

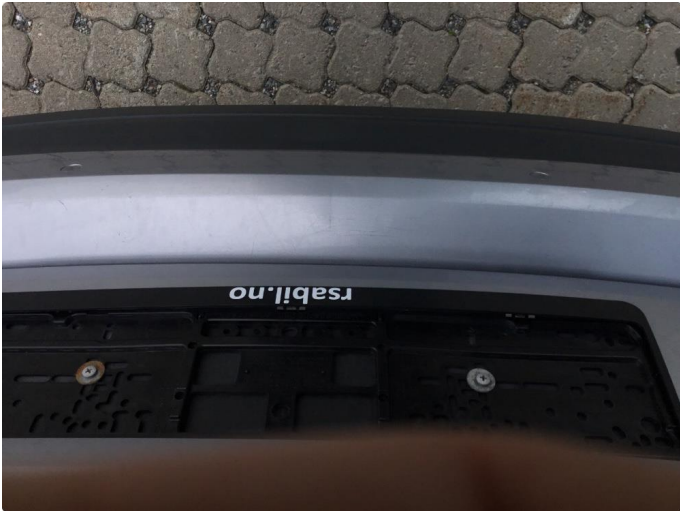
| Punkt | Beskrivelse | Plassering |
|---|---|---|
| 1.1 Lakk | Flerre riper ved bakluka | |

1.1 Flerre riper ved bakluka

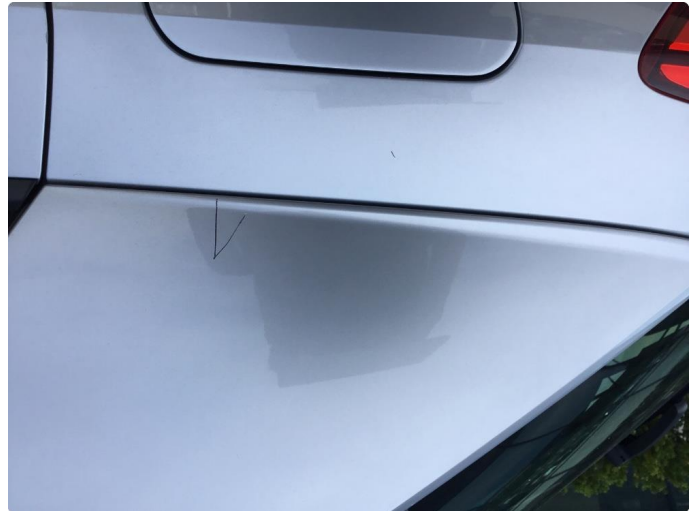
| Punkt | Beskrivelse | Plassering |
|---|---|---|
| 1.2 Lakk | Stor ripe på høyre side bak | |

1.2 Stor ripe på høyre side bak

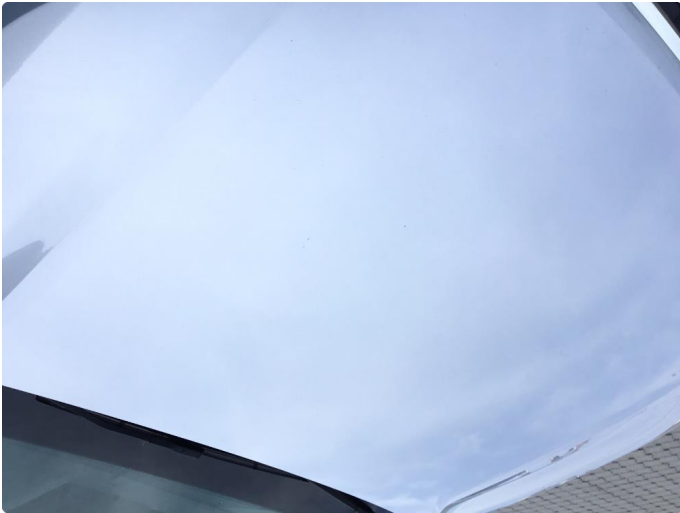
| Punkt | Beskrivelse | Plassering |
|---|---|---|
| 1.3 Panser | Steinsprut på panser | |

1.3 Steinsprut på panser

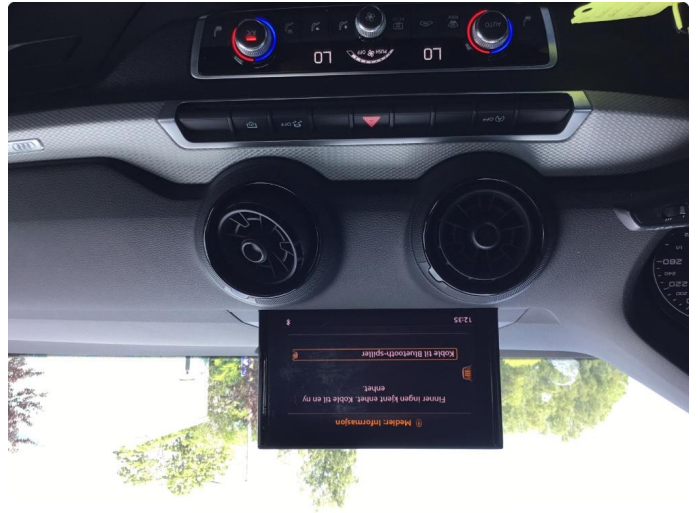
| Punkt | Beskrivelse | Plassering |
|---|---|---|
| 2.1 Varme/AC/Klima | Den ene viften sitter «fast»<br>Samtidig fungerer ikke klimaanlegg/kjøling | |

2.1 Den ene viften sitter «fast»  
Samtidig fungerer ikke klimaanlegg/kjøling
