ISUZU D-MAX 163 HK AUTOMAT 4WD

TESTDATO: 01.10.2025

KJ64203

22 578 KM

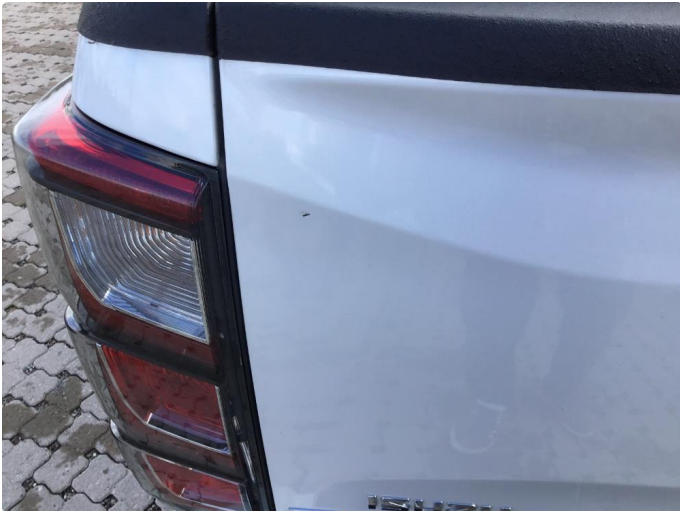
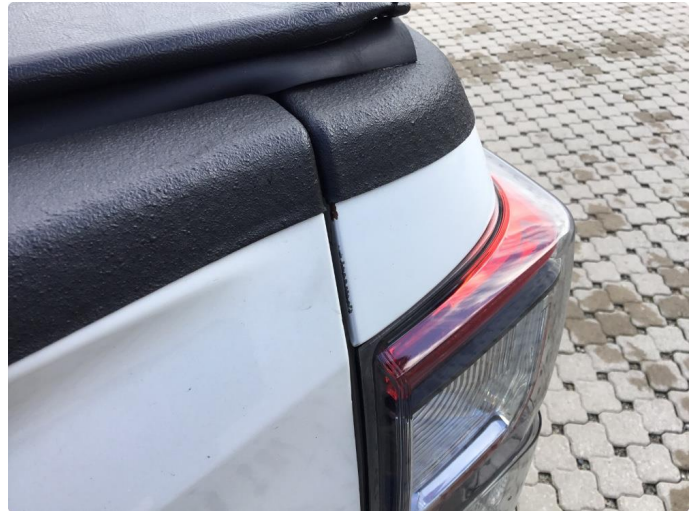
| Punkt | Beskrivelse | Plassering |
|---|---|---|
| 1.1 Bakluke | ripe(r) ned til grunning | |

1.1 Ripe(r) ned til grunning

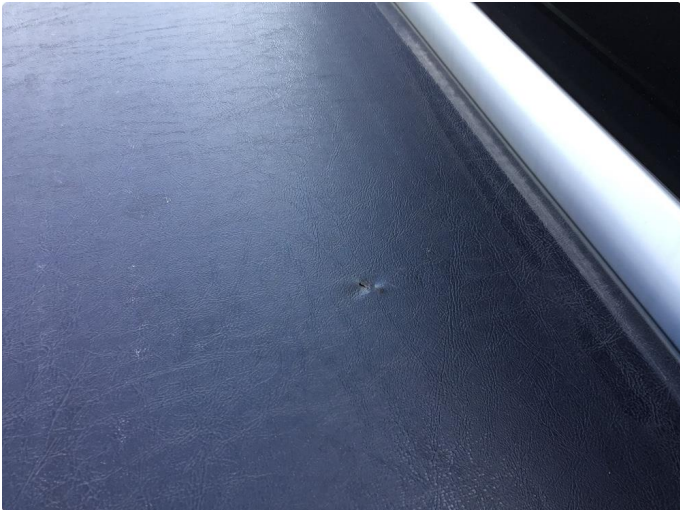
| Punkt | Beskrivelse | Plassering |
|---|---|---|
| 1.2 Skap/påbygg | skadet | |

1.2 Skadet

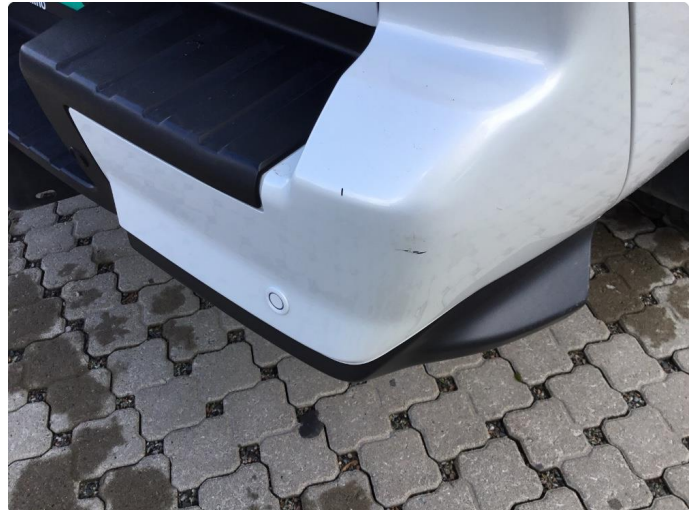
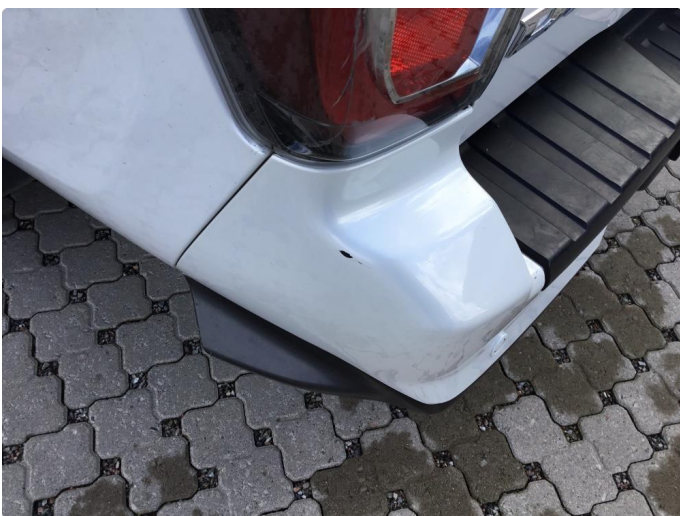
| Punkt | Beskrivelse | Plassering |
|---|---|---|
| 1.3 Støtfanger | skade | bak |

1.3 Skade

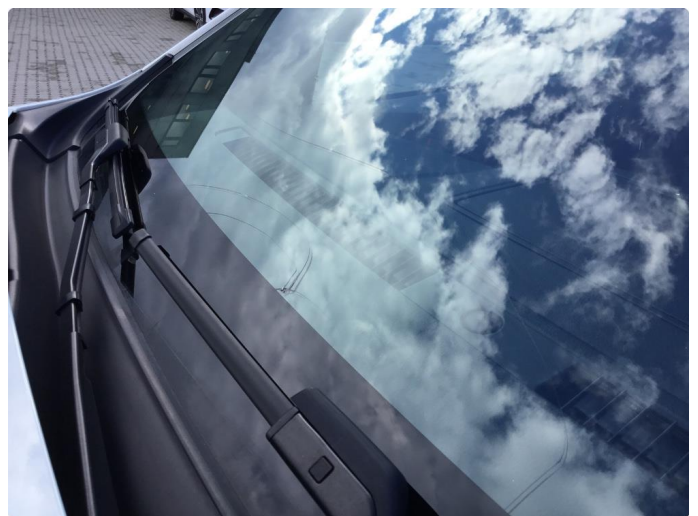
| Punkt | Beskrivelse | Plassering |
|---|---|---|
| 1.4 Frontvindu | sprekk | |

1.4 Sprekk
