PEUGEOT EXPERT TRAVELLER 177 HK AUTOMAT 2WD

TESTDATO: 26.11.2025

SX18910

CHASSISNR: VF3VEEHZ8LZ043716

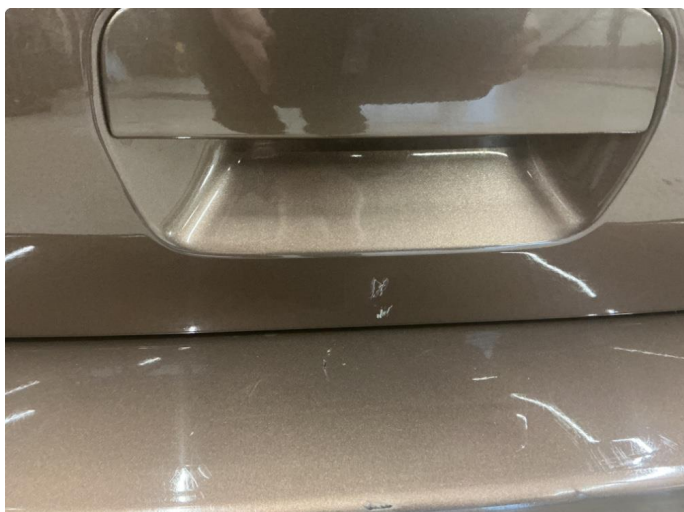
| Punkt | | Beskrivelse | Plassering |
|---|---|---|---|
| 1.1 | Bakluke | bulk med lakkskade | |

1.1 Bulk med lakkskade

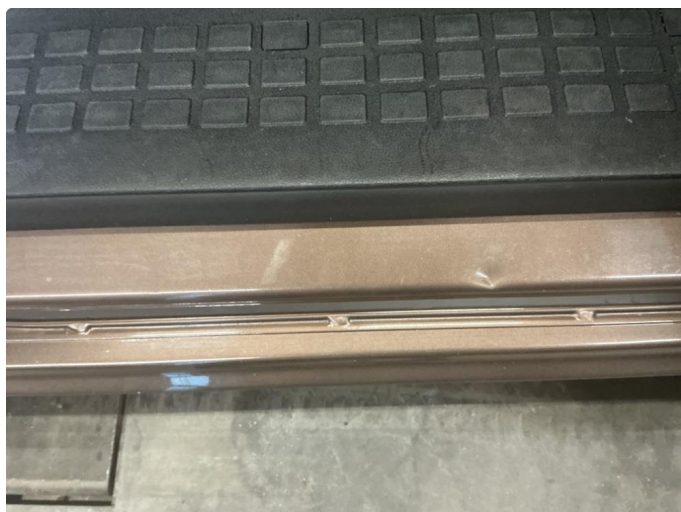
| Punkt | | Beskrivelse | Plassering |
|---|---|---|---|
| 1.2 | Terskler/innlastningssone | bulk | venstre bak |

1.2 Bulk

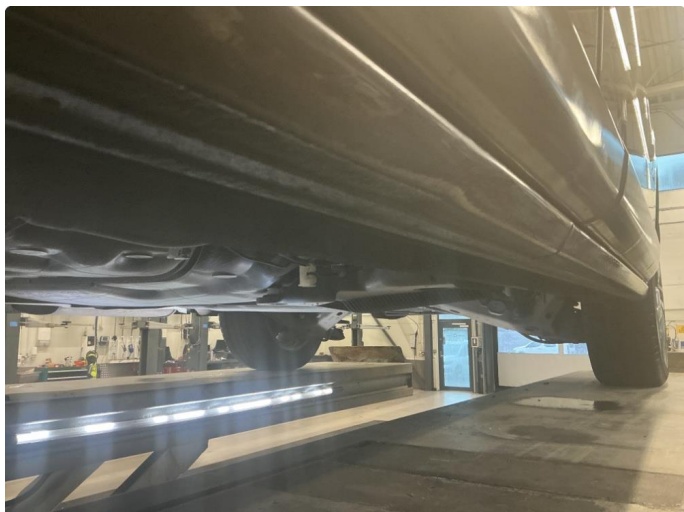
| Punkt | | Beskrivelse | Plassering |
|---|---|---|---|
| 1.3 | Kanal | bulk | venstre |

1.3 Bulk
