HYUNDAI IONIQ 2WD

TESTDATO: 03.09.2025

KODE: 1799365

NBF Tilstandsrapport er utarbeidet av Norges Bilbransjeforbund og Forbrukerrådet.

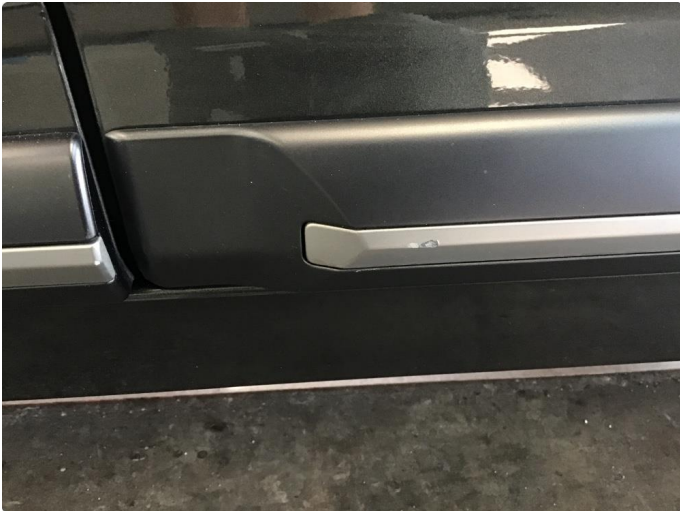
| Punkt | Beskrivelse | Plassering |
|---|---|---|
| 1.1 Dører | løse/skadede lister | venstre bak |

1.1 Løse/skadede lister

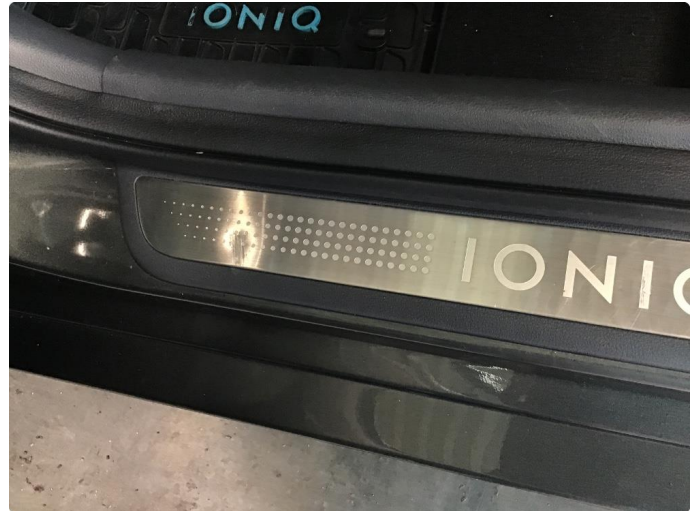
| Punkt | Beskrivelse | Plassering |
|---|---|---|
| 1.2 Terskler/innlastningssone | riper | venstre foran |

1.2 Riper

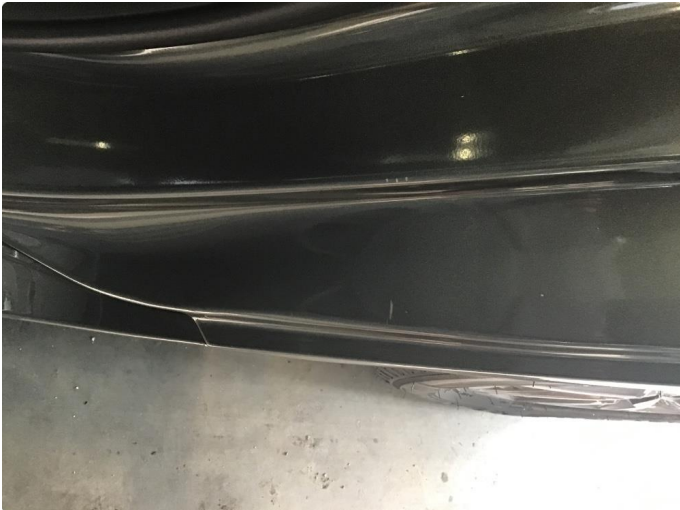
| Punkt | Beskrivelse | Plassering |
|---|---|---|
| 1.3 Terskler/innlastningssone | riper | venstre bak |

1.3 Riper

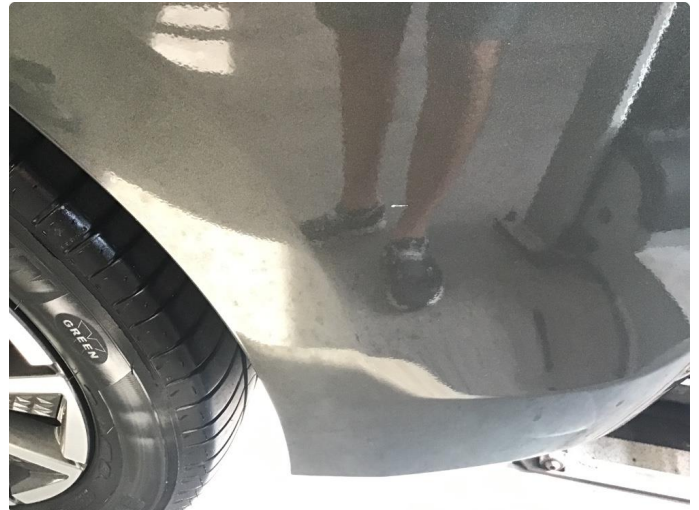
| Punkt | Beskrivelse | Plassering |
|---|---|---|
| 1.4 Støtfanger | ripe(r) | venstre bak |

1.4 Ripe(r)

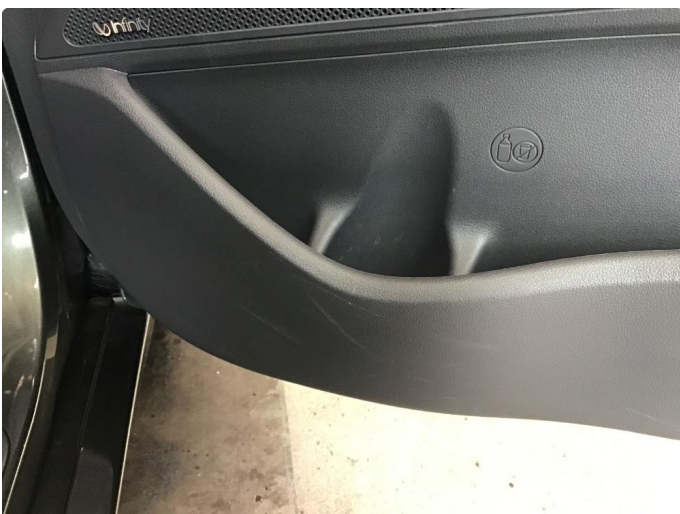
| Punkt | Beskrivelse | Plassering |
|---|---|---|
| 2.1 Dørtrekk | slitt/ripe(r) | høyre foran |

2.1 Slitt/ripe(r)
