KIA SOUL 2WD

TESTDATO: 04.09.2025

KODE: 1800307

NBF Tilstandsrapport er utarbeidet av Norges Bilbransjeforbund og Forbrukerrådet.

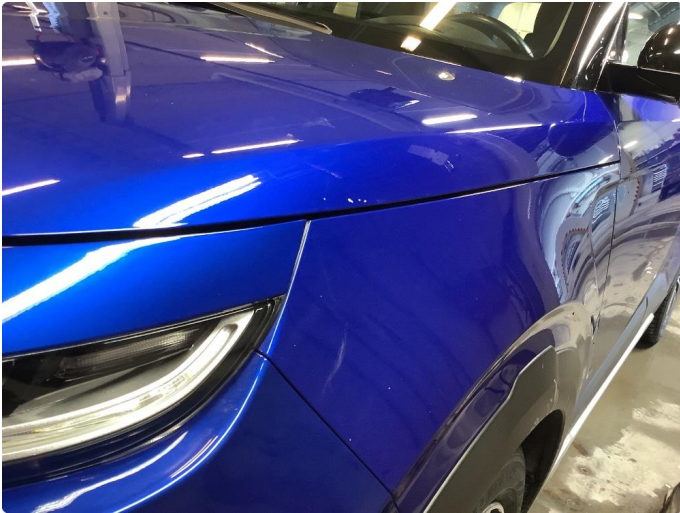
| Punkt | | Beskrivelse | Plassering |
|---|---|---|---|
| 1.1 | Lakk | stensprut | |

1.1 Stensprut

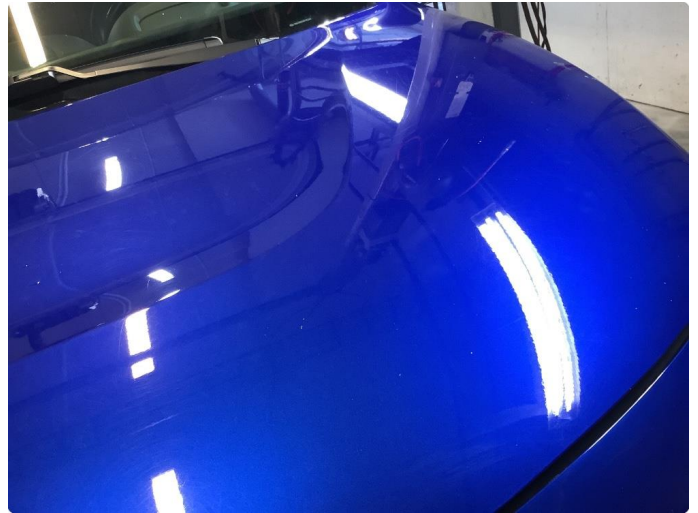
1.1 Stensprut

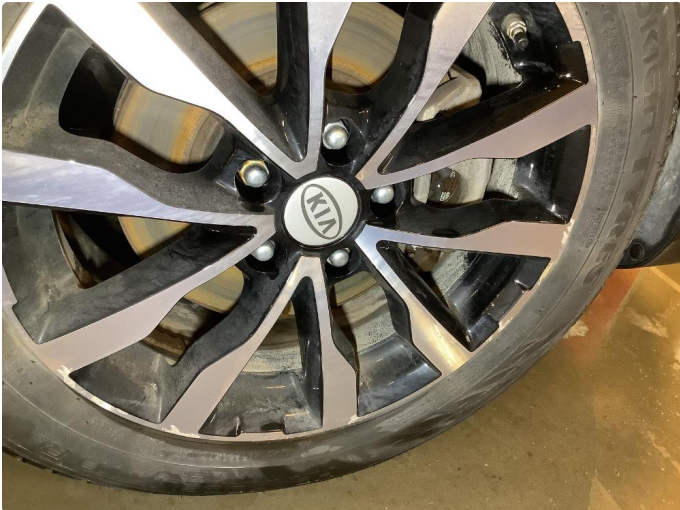
| Punkt | | Beskrivelse | Plassering |
|---|---|---|---|
| 1.2 | Dekk/Felger | kantkjørt felg | høyre foran - høyre bak |

1.2 Kantkjørt felg

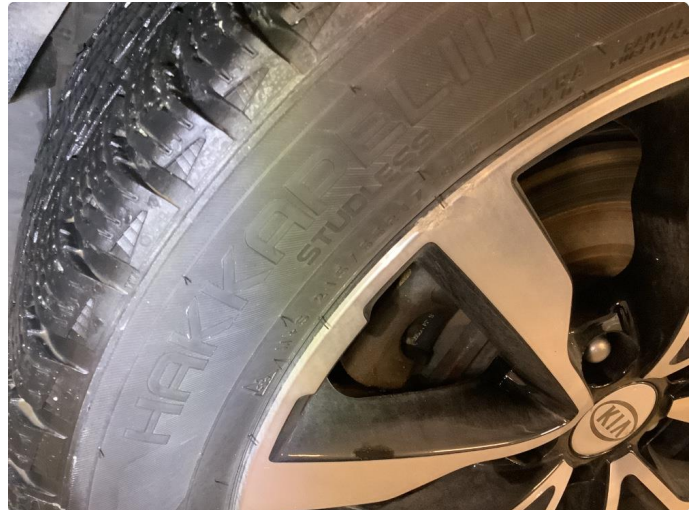
1.2 Kantkjørt felg

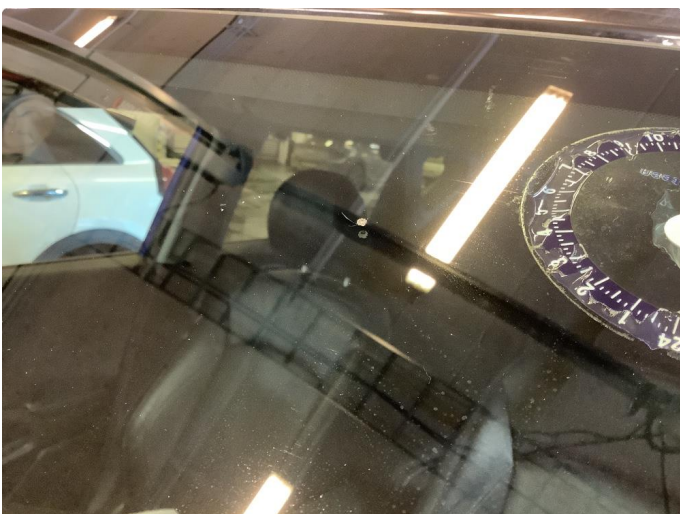
| Punkt | | Beskrivelse | Plassering |
|---|---|---|---|
| 1.3 | Frontvindu | steinsprut | |

1.3 Steinsprut

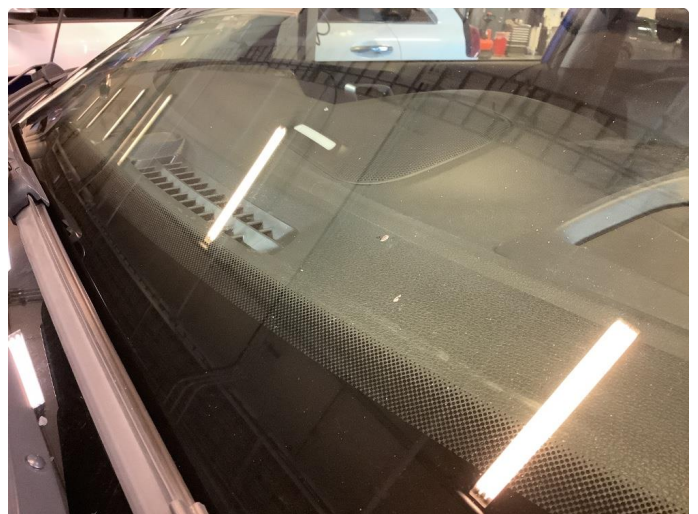
1.3 Steinsprut
