PEUGEOT E-PARTNER 2WD

TESTDATO: 25.08.2025

KODE: 1790887

NBF Tilstandsrapport er utarbeidet av Norges Bilbransjeforbund og Forbrukerrådet.

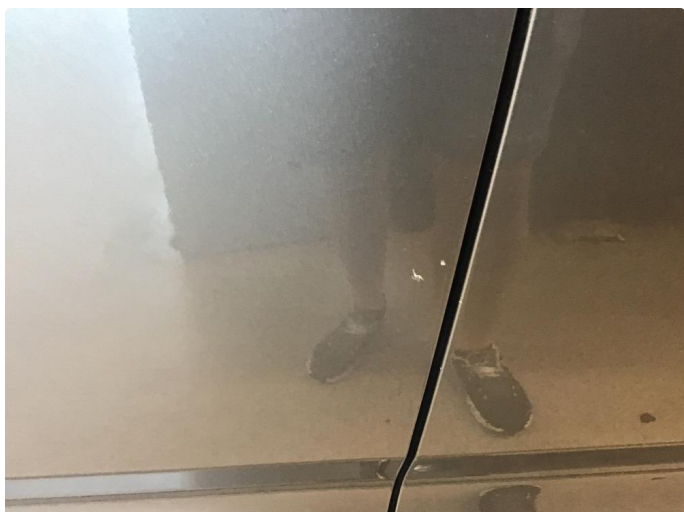
| Punkt | Beskrivelse | Plassering |
|---|---|---|
| 1.1 Dører | ripe ned til grunning | venstre foran |

1.1 Ripe ned til grunning

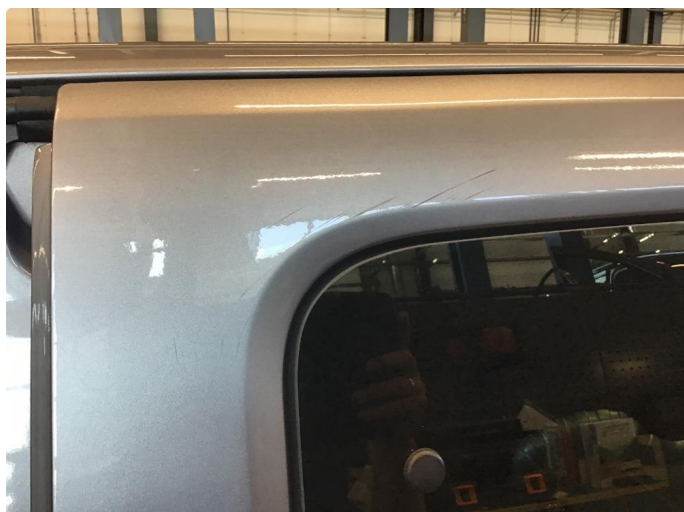
1.1 Ripe ned til grunning

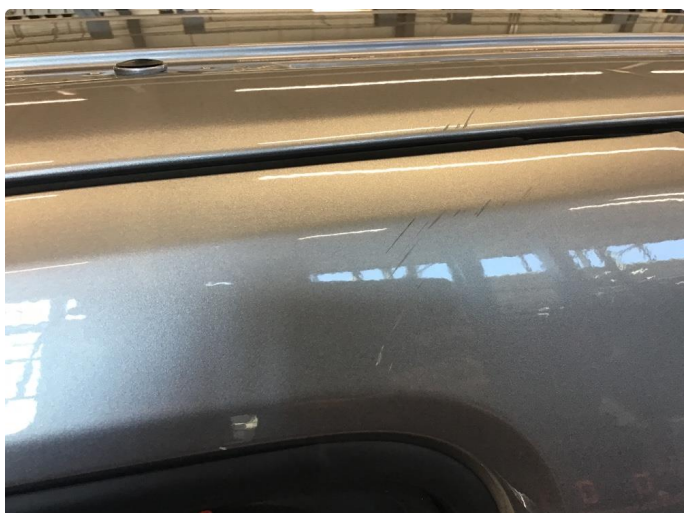
1.1 Ripe ned til grunning

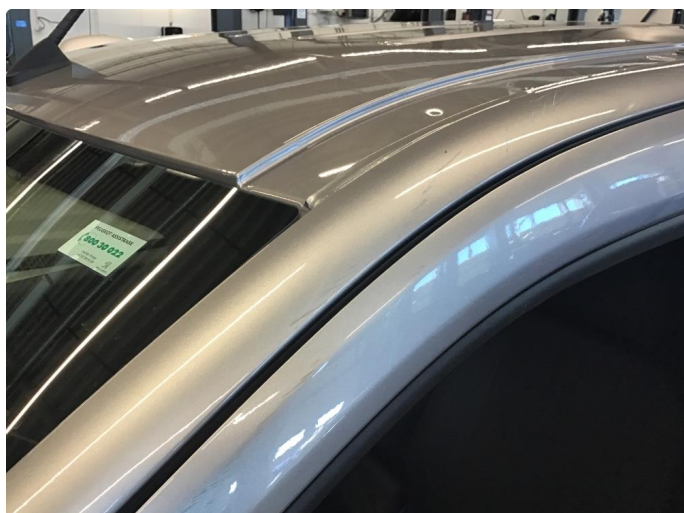
1.1 Ripe ned til grunning

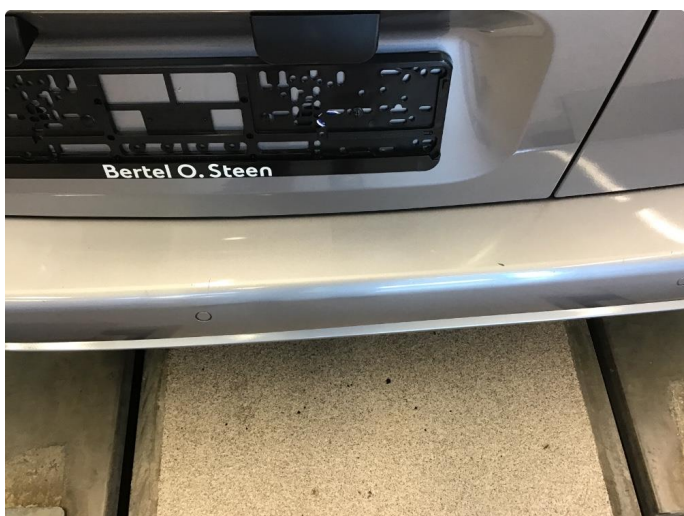
| Punkt | Beskrivelse | Plassering |
|---|---|---|
| 1.2 Støtfanger | ripe(r) | |

1.2 Ripe(r)

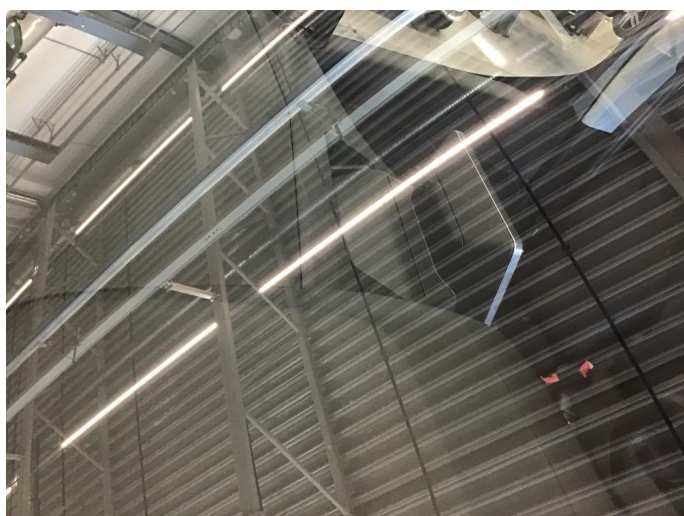
| Punkt | Beskrivelse | Plassering |
|---|---|---|
| 1.3 Frontvindu | ripe | |

1.3 Ripe
