BMW IX3 2WD

TESTDATO: 12.11.2025

EE67748

## OPPSUMMERT STATUS PÅ KJØRETØY

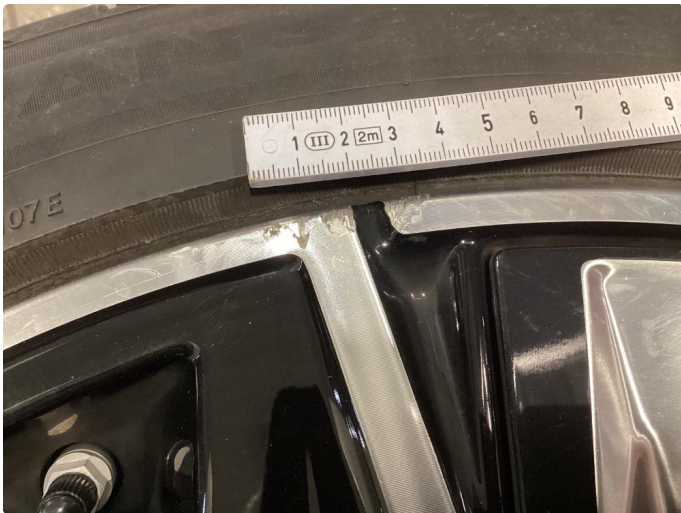
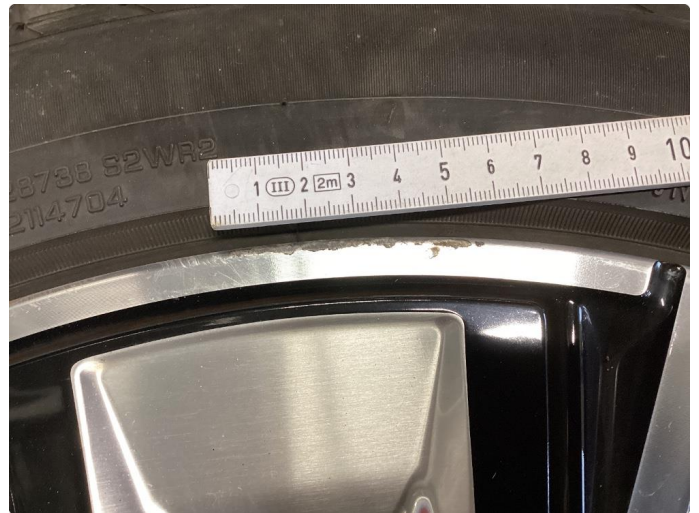
| Punkt | | Beskrivelse | Plassering |
|---|---|---|---|
| 1.1 | Dekk/Felger | kantkjørt felg Diamond Cut | foran |

1.1 Kantkjørt felg Diamond Cut

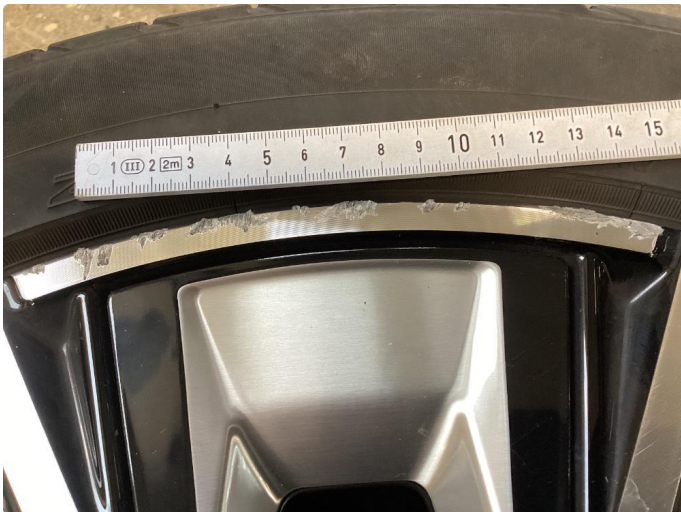
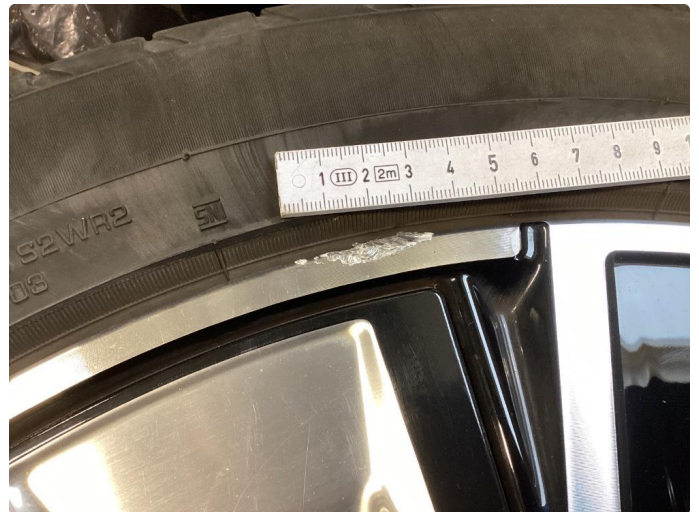
| Punkt | | Beskrivelse | Plassering |
|---|---|---|---|
| 1.2 | Dekk/Felger | kantkjørt felg Diamond Cut | foran |

1.2 Kantkjørt felg Diamond Cut

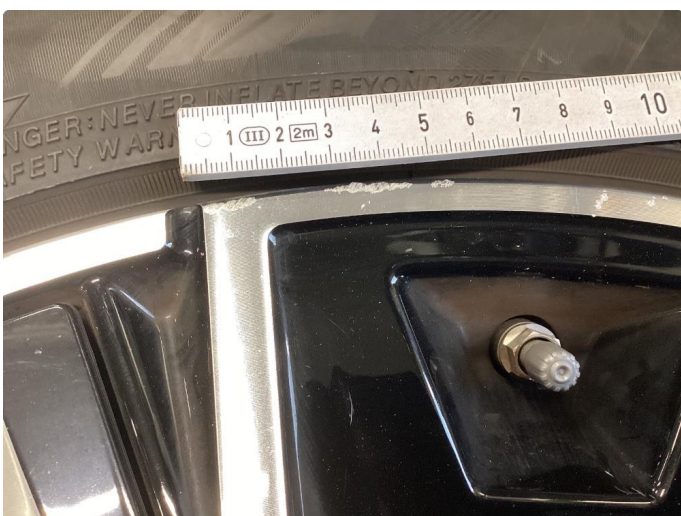
| Punkt | | Beskrivelse | Plassering |
|---|---|---|---|
| 1.3 | Dekk/Felger | kantkjørt felg Diamond Cut | foran |

1.3 Kantkjørt felg Diamond Cut
