BMW 330E XDRIVE 4WD

TESTDATO: 13.01.2026

NBF Tilstandsrapport er utarbeidet av Norges Bilbransjeforbund og Forbrukerrådet.

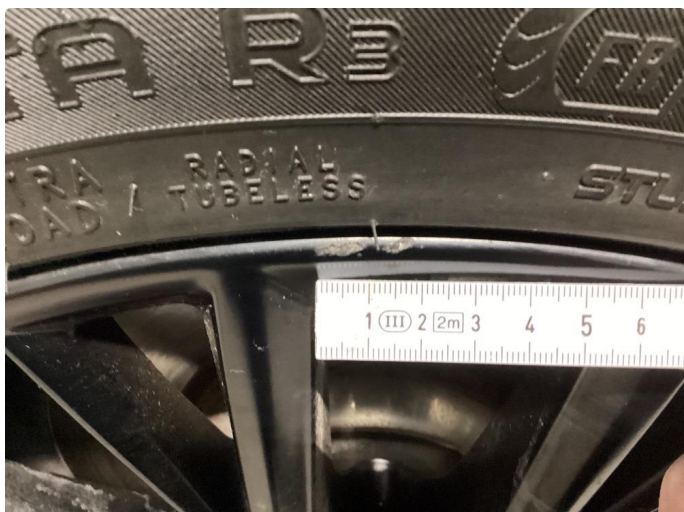
| Punkt | | Beskrivelse | Plassering |
|---|---|---|---|
| 1.1 | Dekk/Felger | kantkjørt felg | bak |

1.1 Kantkjørt felg

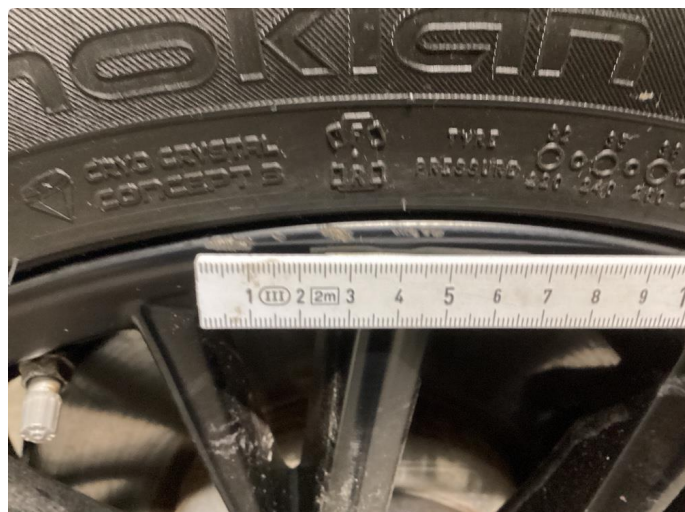
1.1 Kantkjørt felg

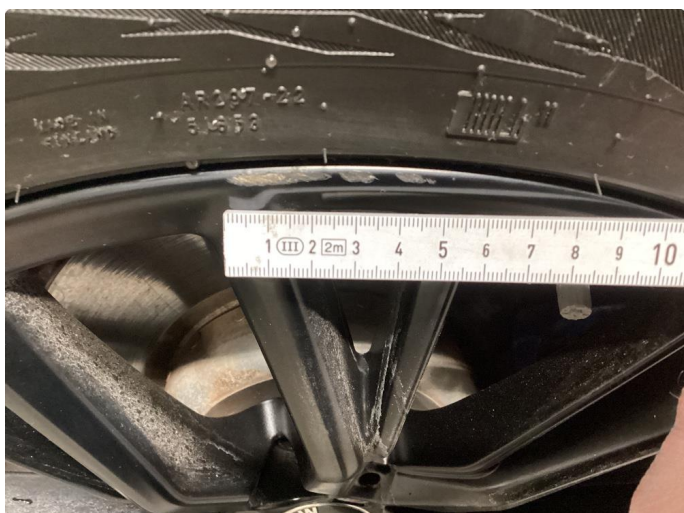
1.1 Kantkjørt felg

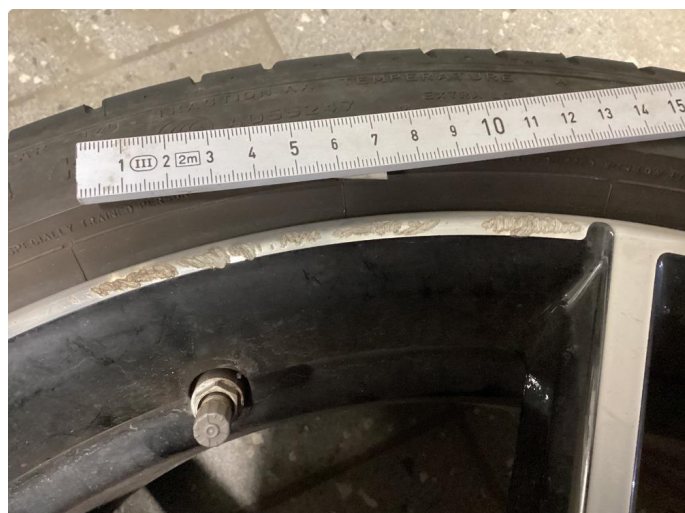
| Punkt | | Beskrivelse | Plassering |
|---|---|---|---|
| 1.2 | Dekk/Felger | kantkjørt felg Diamond Cut | foran |

1.2 Kantkjørt felg Diamond Cut
