**BMW I I3 2WD**
**TESTDATO: 25.11.2025**
**KODE: 1883015**

**ED39812**

NBF Tilstandsrapport er utarbeidet av Norges Bilbransjeforbund og Forbrukerrådet.

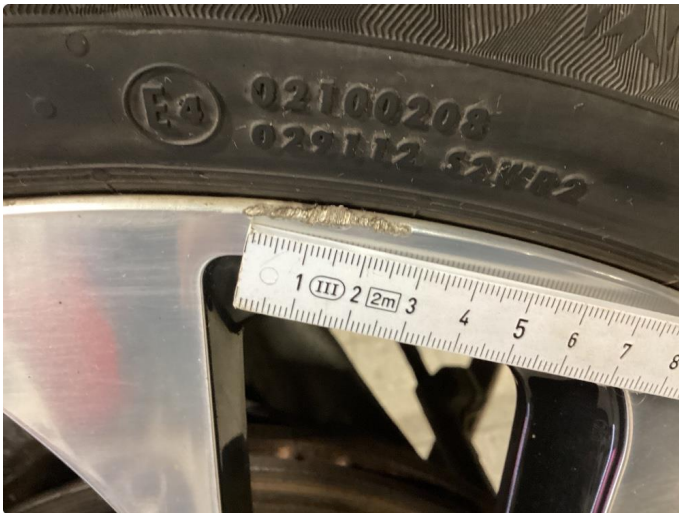
| Punkt | | Beskrivelse | Plassering |
|---|---|---|---|
| 1.1 | Dekk/Felger | kantkjørt felg Diamond Cut | foran |

1.1 Kantkjørt felg Diamond Cut

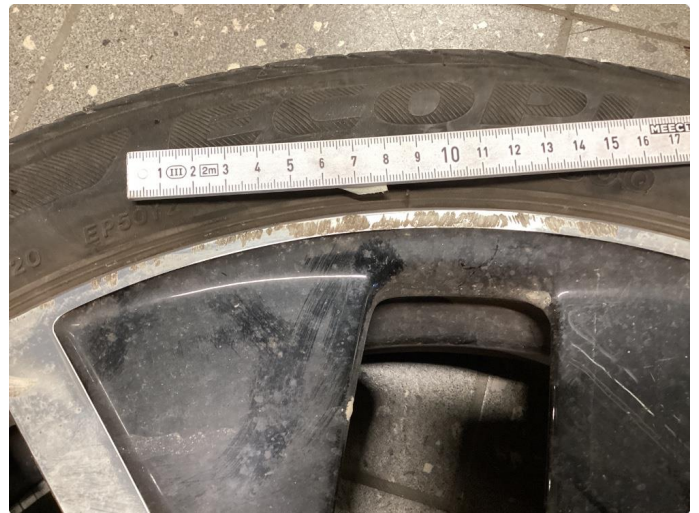
| Punkt | | Beskrivelse | Plassering |
|---|---|---|---|
| 1.2 | Dekk/Felger | kantkjørt felg Diamond Cut | foran |

1.2 Kantkjørt felg Diamond Cut

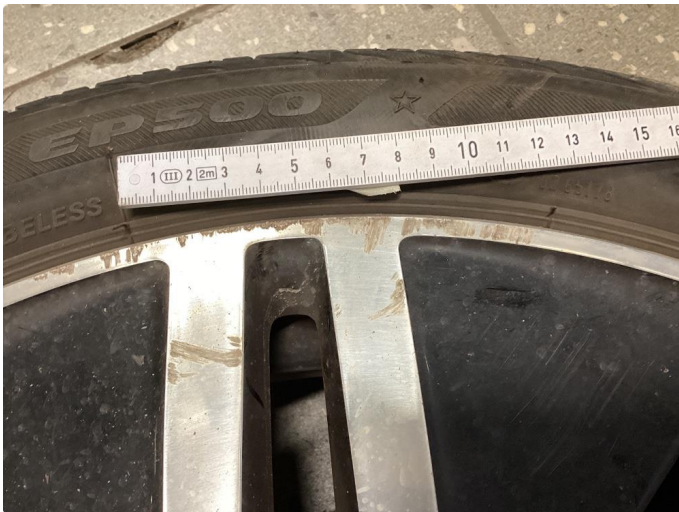
1.2 Kantkjørt felg Diamond Cut
