**BMW IX3 2WD**
**TESTDATO: 26.11.2024**
**KODE: 1576526**

<b>EC80538</b>	<b>66 000 KM</b>	<b>12.07.2021</b> Førstegang registrert	<b>Elektrisk</b>
----------------	------------------	--	------------------

NBF Tilstandsrapport er utarbeidet av Norges Bilbransjeforbund og Forbrukerrådet.

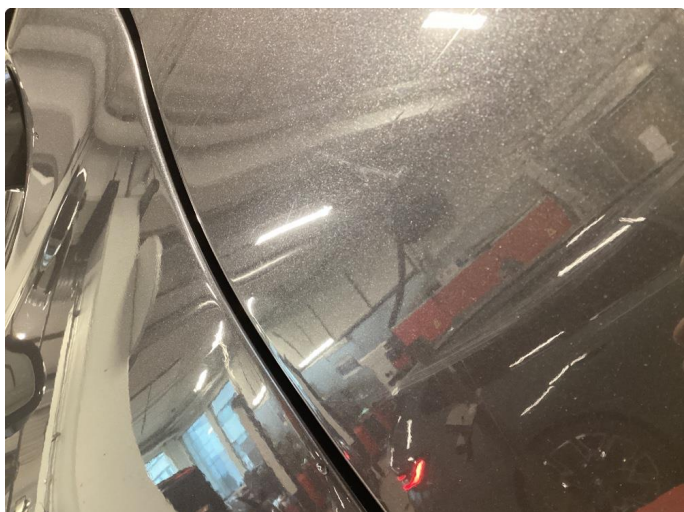
1.1 Ufagmessig utført arbeid

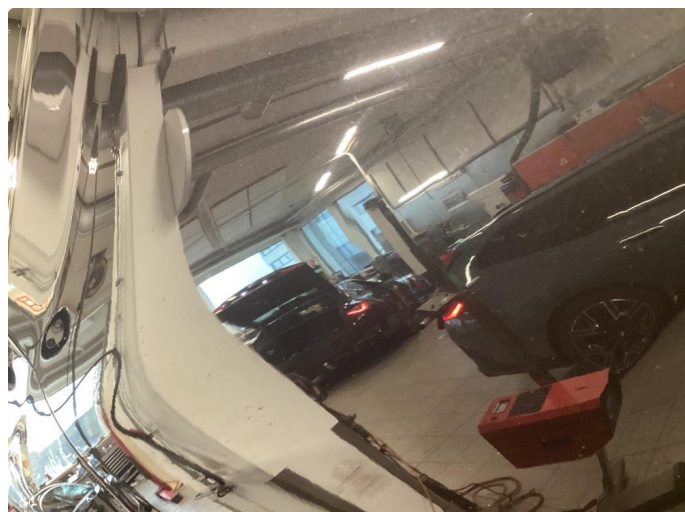
1.1 Ufagmessig utført arbeid

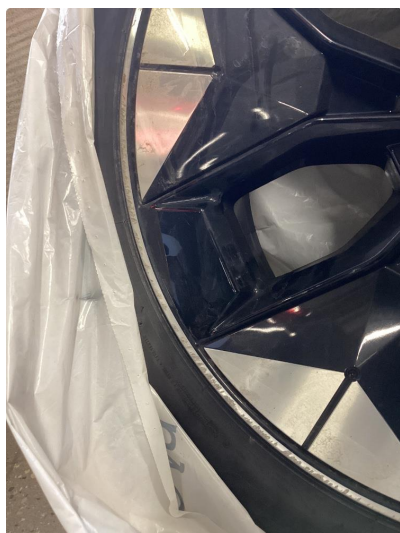
1.2 Kantkjørt felg Diamond Cut

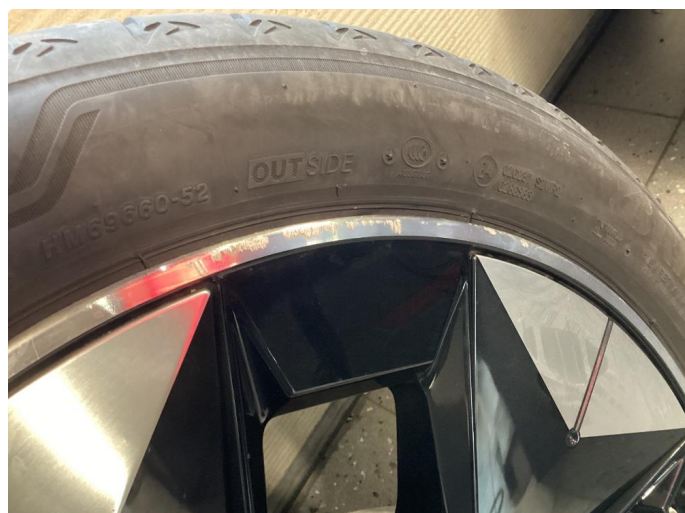
1.2 Kantkjørt felg Diamond Cut

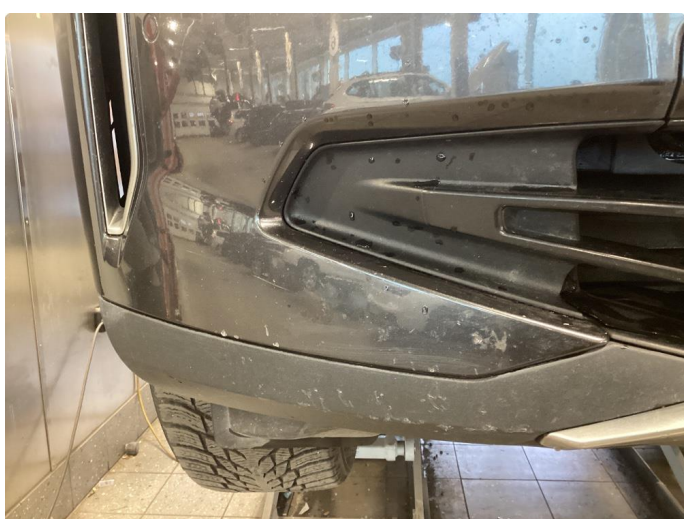
1.3 Skade

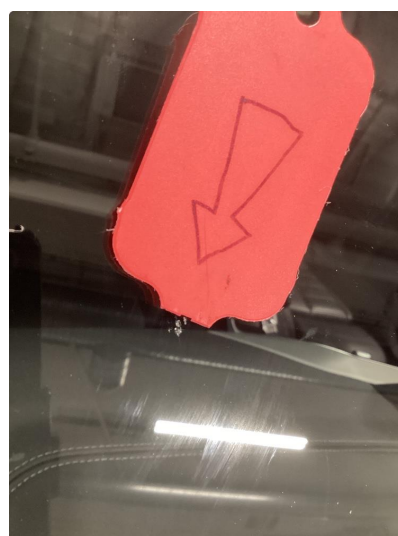
1.4 Steinsprut

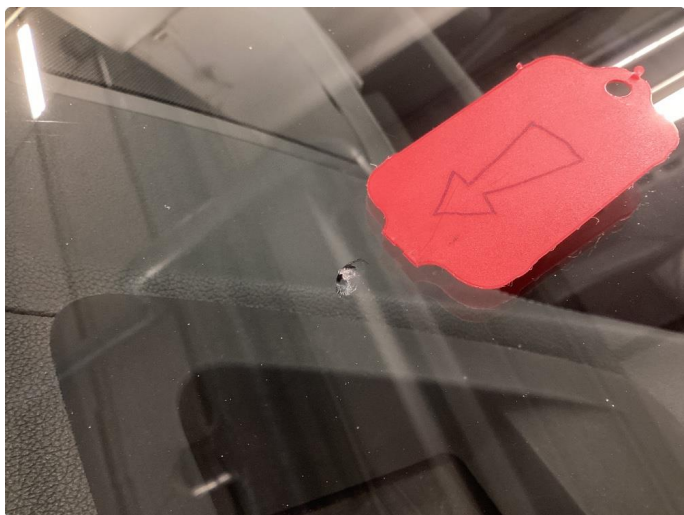
1.4 Steinsprut
