FORD RANGER 213 HK AUTOMAT 4WD
TESTDATO: 01.08.2024
KODE: 1471409

XR70665	42 541 KM	08.08.2022 Førstegang registrert	Diesel
----------------	------------------	--	---------------

CHASSISNR: 6FPPXXMJ2PNL66368	BRUKTIMPORT: Nei
KJØRETØY: Varebil	FRIST FOR PKK: 08.08.2026

NBF Tilstandsrapport er utarbeidet av Norges Bilbransjeforbund og Forbrukerrådet.

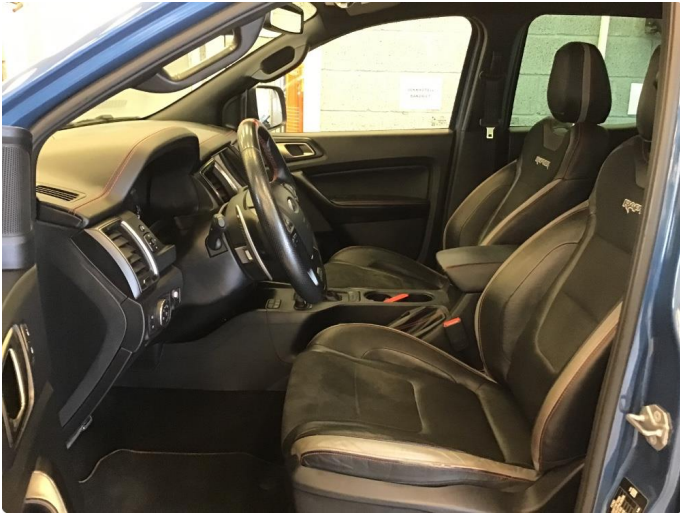
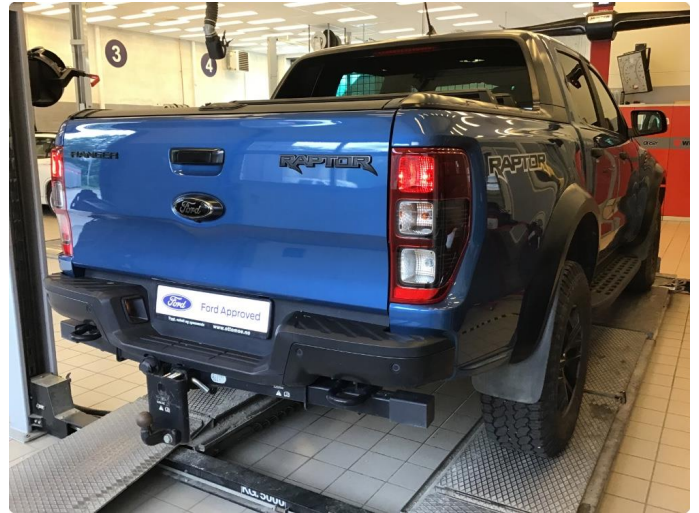
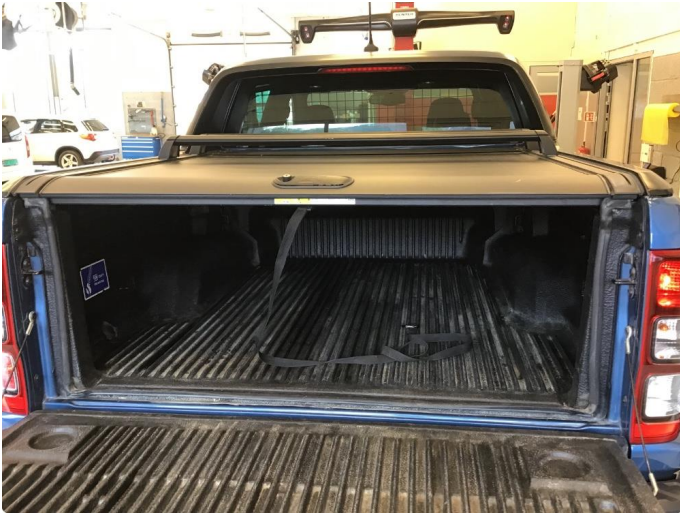
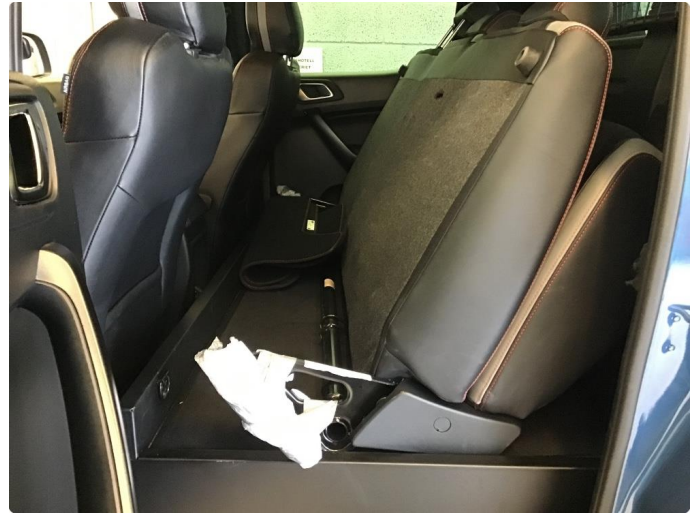
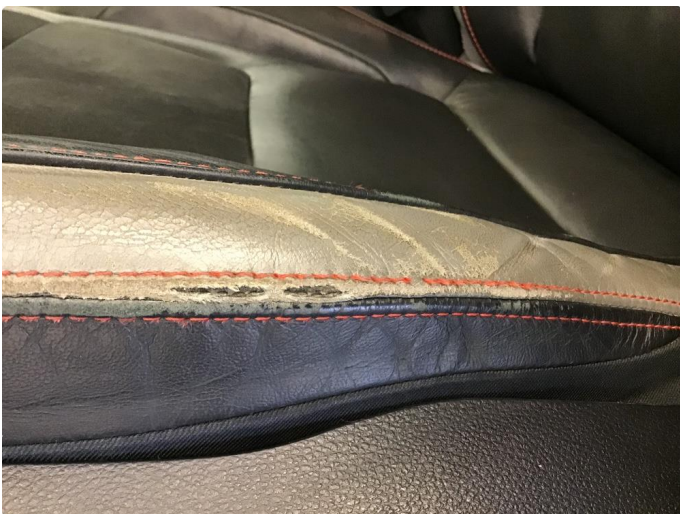
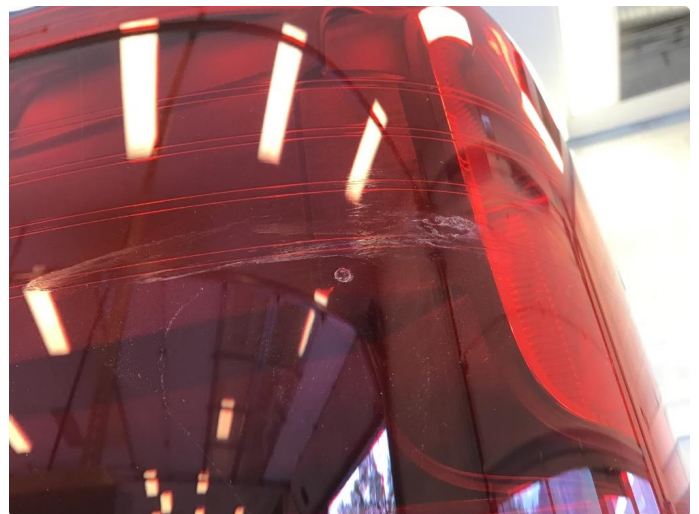
Punkt	Beskrivelse	Plassering
1. EKSTERIØR		
1.1 Lakk	Bruksmerker ihnt alder og kilometerstand.	
1.2 Bakluke	Noen riper på bakluke.	bak - nede
1.3 Skjermer	Noen striper på skjermutbygger VF.	venstre foran
1.4 Støtfanger	Lakkflask ved grøftelys.	venstre foran
2. LYS		
2.1 Lys bak	Små riper i glass VB.	venstre bak
3. INTERIØR		
3.1 Seter	Slitasje på setepute	venstre foran
