NISSAN NISSAN QASHQAI 116 HK AUTOMAT 2WD

TESTDATO: 07.05.2025

CHASSISNR: SJNFEAJ11U2050329

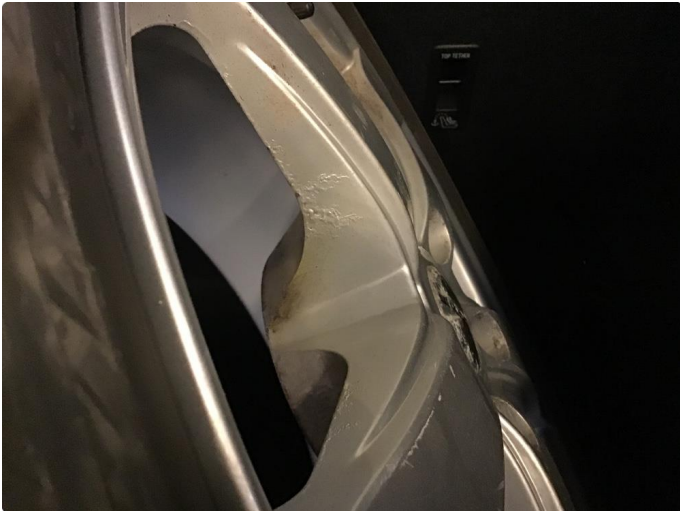
1.1 Oksidering på alle vinterfelger.

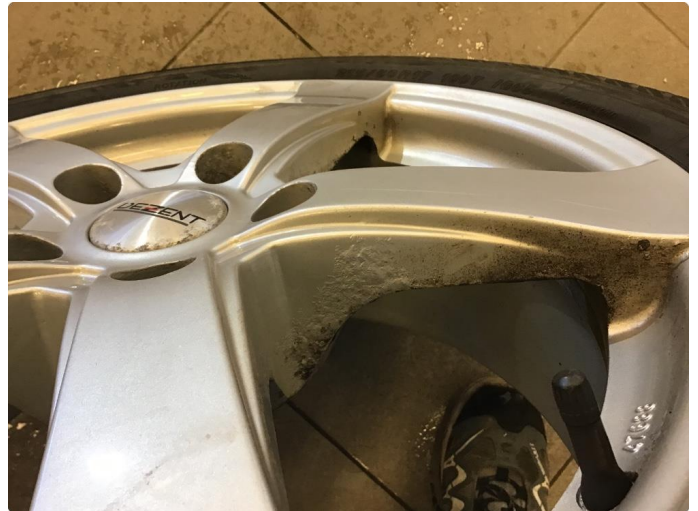
1.1 Oksidering på alle vinterfelger.

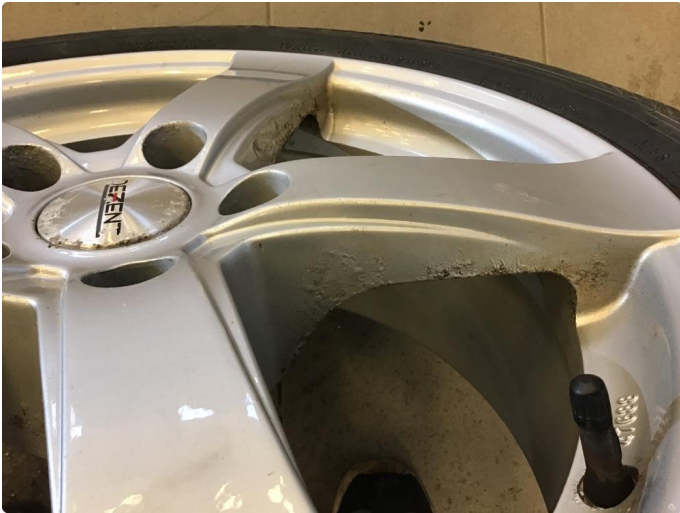
1.1 Oksidering på alle vinterfelger.

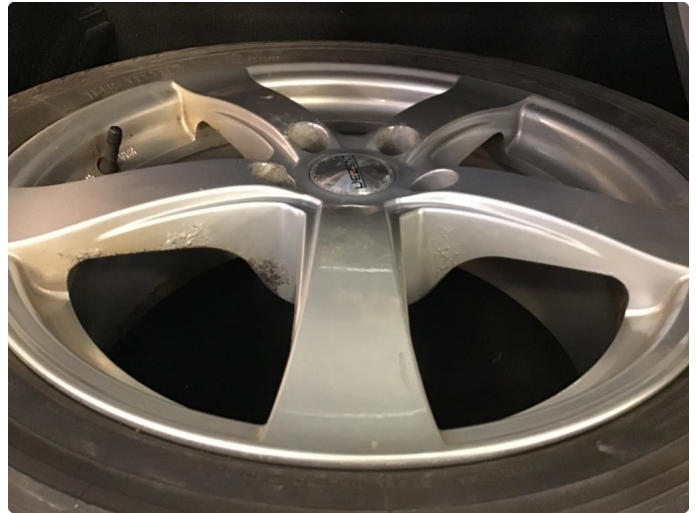
1.1 Oksidering på alle vinterfelger.
