**FORD KUGA 150 HK AUTOMAT 4WD**
**TESTDATO: 19.11.2024**
**KODE: 1571199**

<b>XR61506</b>	<b>162 077 KM</b>	<b>30.01.2015</b> Førstegang registrert	<b>Diesel</b>
----------------	-------------------	--	---------------

NBF Tilstandsrapport er utarbeidet av Norges Bilbransjeforbund og Forbrukerrådet.

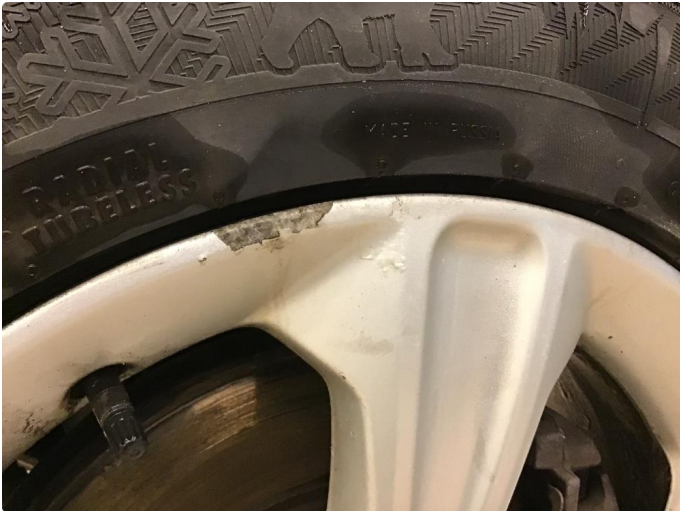
1.1 Oksidering felg høyre bak.
