**MITSUBISHI MITSUBISHI OUTLANDER 4WD**
**TESTDATO: 24.03.2025**
**KODE: 1673452**

**XR64680**

**Bensin hybrid  
- Ladbar  
hybrid**
**CHASSISNR: JMBXDGG2WHZ007351**
**BRUKTIMPORT: Nei**
**KJØRETØY: Personbil**
**FRIST FOR PKK: 23.08.2025**

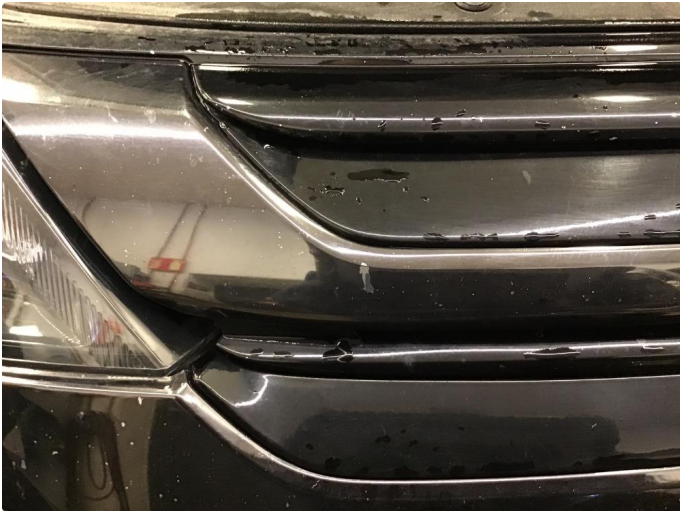
1.1 Noe lakklass grill pga steinprut.

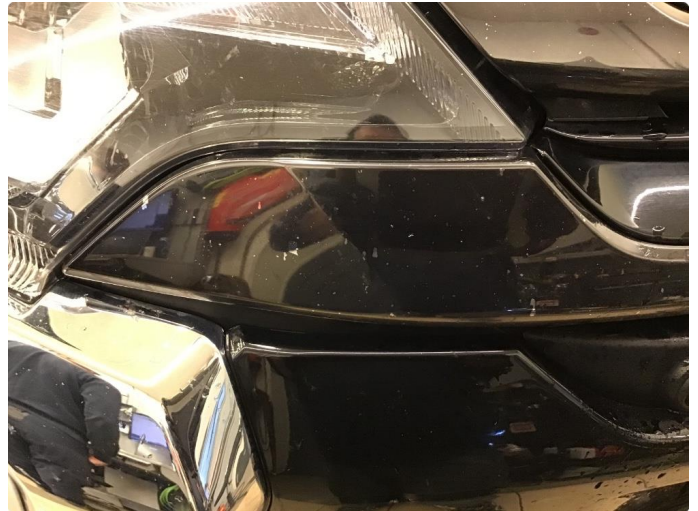
1.1 Noe lakklass grill pga steinprut.

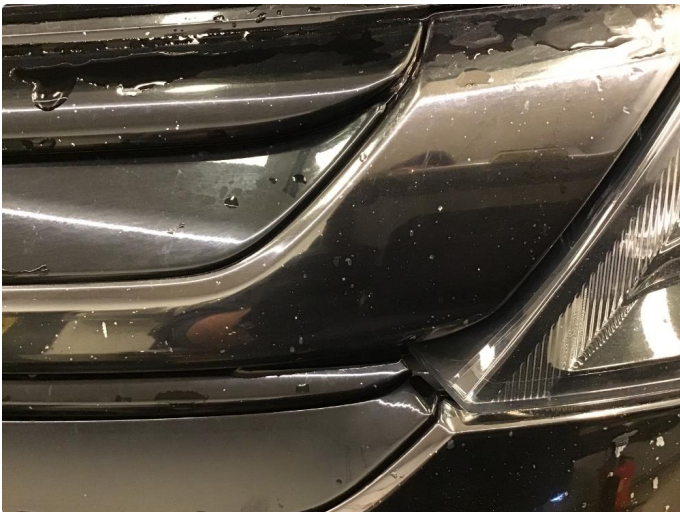
1.1 Noe lakklass grill pga steinprut.

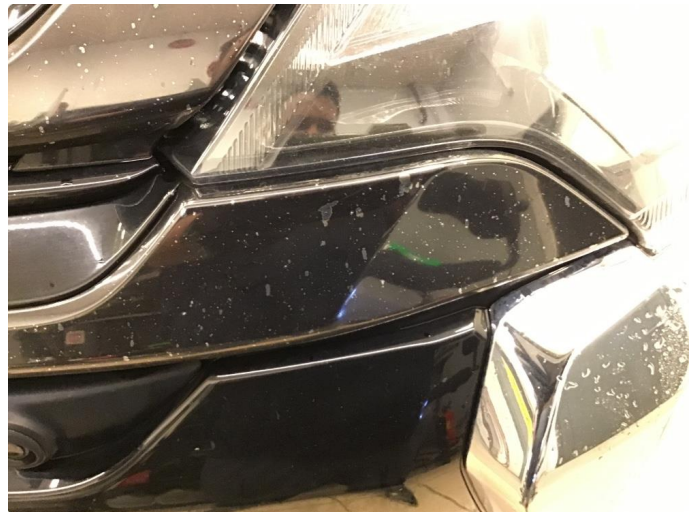
1.1 Noe lakklass grill pga steinprut.
