**SKODA OCTAVIA 184 HK AUTOMAT 4WD**
**TESTDATO: 15.10.2025**
**KODE: 1829150**

**AE60606**

NBF Tilstandsrapport er utarbeidet av Norges Bilbransjeforbund og Forbrukerrådet.

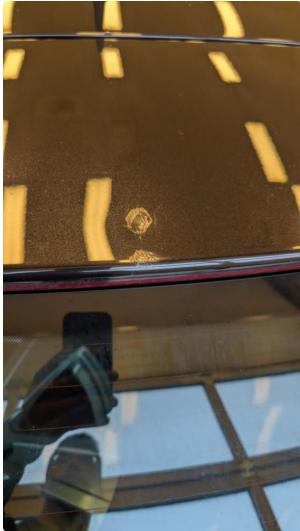
| Punkt | | Beskrivelse | Plassering |
|---|---|---|---|
| 1.1 | Bakluke | Liten bulk med lakkskade på bakluke. | |

1.1 Liten bulk med lakkskade på bakluke.

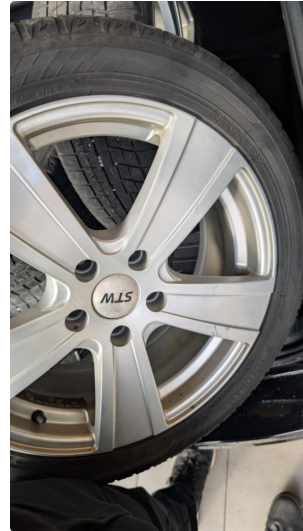
| Punkt | | Beskrivelse | Plassering |
|---|---|---|---|
| 1.2 | Dekk/Felger | små skader eller riper på vinterfelger | |

1.2 Små skader eller riper på vinterfelger

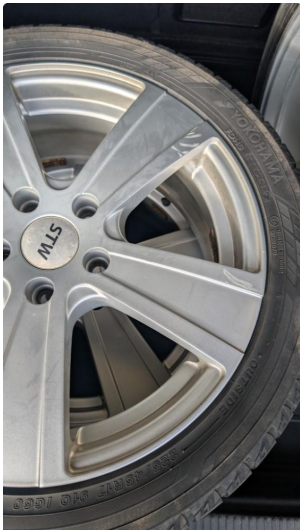
1.2 Små skader eller riper på vinterfelger
