BMW I I3 2WD
TESTDATO: 16.12.2024
KODE: 1583077

EB75235

NBF Tilstandsrapport er utarbeidet av Norges Bilbransjeforbund og Forbrukerrådet.

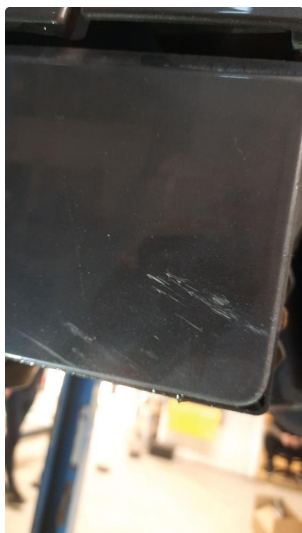
1.1 Riper

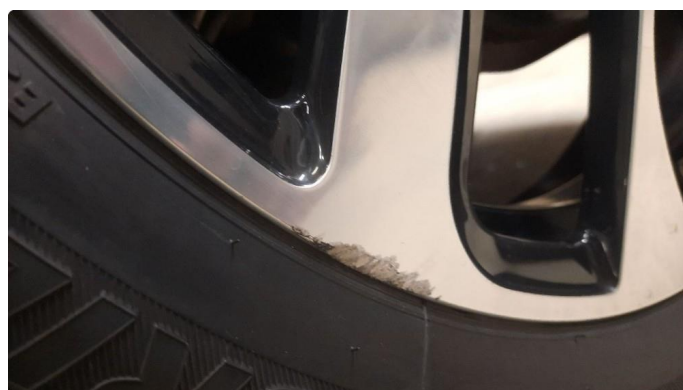
1.2 Kantkjørt felg Diamond Cut

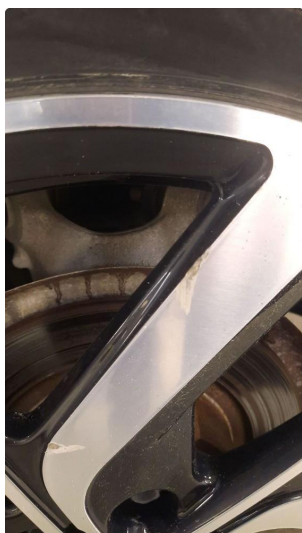
1.2 Kantkjørt felg Diamond Cut

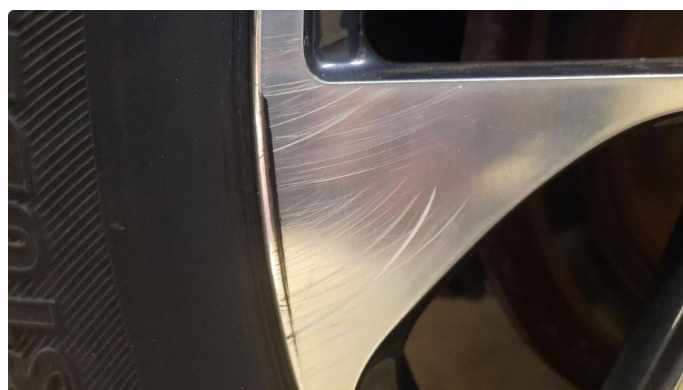
1.2 Kantkjørt felg Diamond Cut

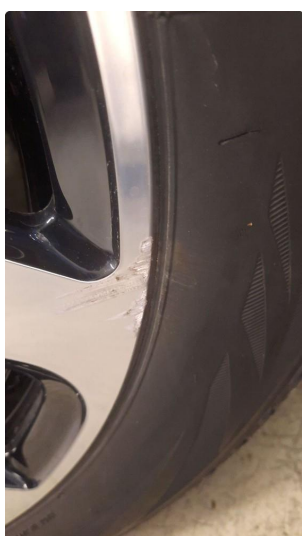
1.2 Kantkjørt felg Diamond Cut

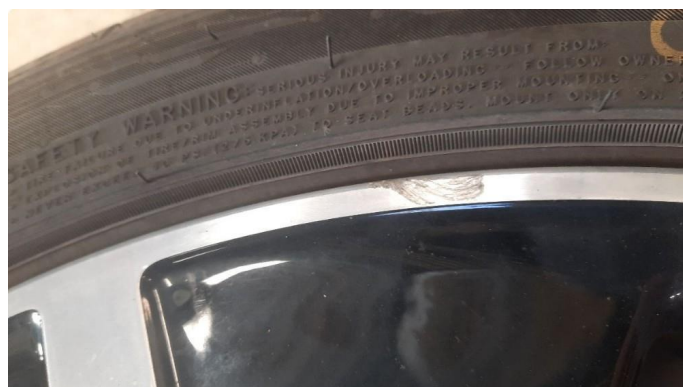
1.2 Kantkjørt felg Diamond Cut

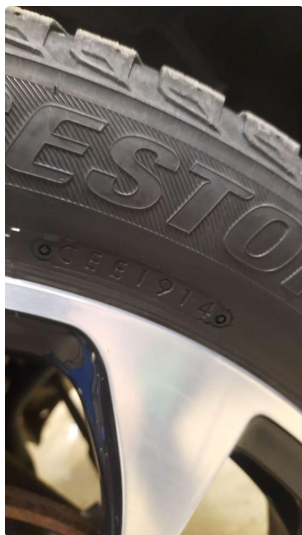
1.3 Gamle dekk

PRODUKSJONSDATO SOMMERDEKK	Uke 28, 2020	PRODUKSJONSDATO VINTERDEKK	Uke 19, 2014
-----------------------------------	--------------	-----------------------------------	--------------

VENSTRE FORAN	HØYRE FORAN	VENSTRE BAK	HØYRE BAK
MØNSTERDYBDE SOMMERDEKK (MM)	6,5	5,5	6,4	5
MØNSTERDYBDE VINTERDEKK (MM)	5,5	4,6	4,2	3,9

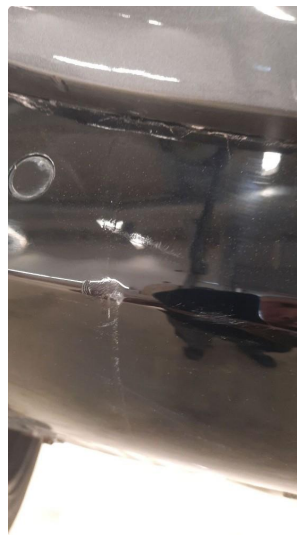
1.4 Plastrep og hellakkering

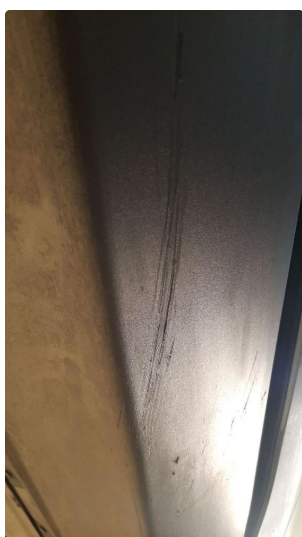
1.5 Øvrige feil
