TOYOTA PROACE 177 HK AUTOMAT 2WD

TESTDATO: 04.12.2025

YN66273

NBF Tilstandsrapport er utarbeidet av Norges Bilbransjeforbund og Forbrukerrådet.

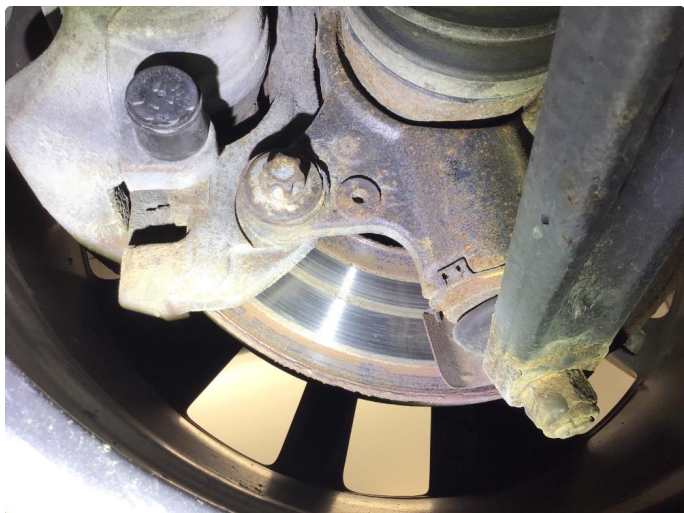
2.1 Skiftet bremse skiver og klosser foran

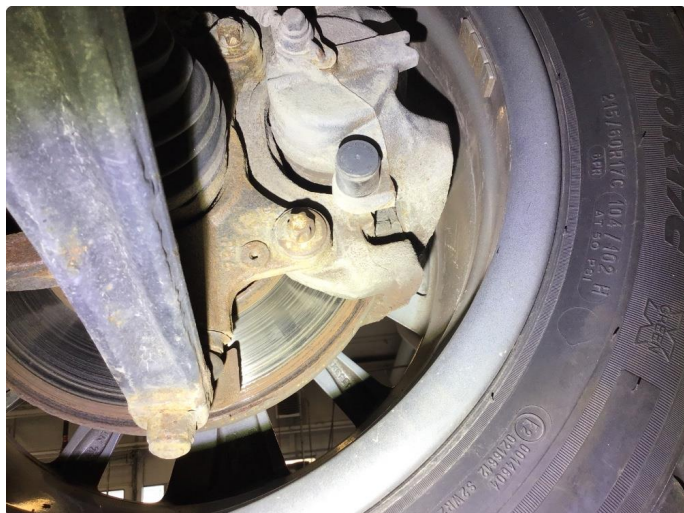
2.1 Skiftet bremse skiver og klosser foran
