TOYOTA PROACE 2WD
TESTDATO: 13.02.2025
KODE: 1638823

EC54997

NBF Tilstandsrapport er utarbeidet av Norges Bilbransjeforbund og Forbrukerrådet.

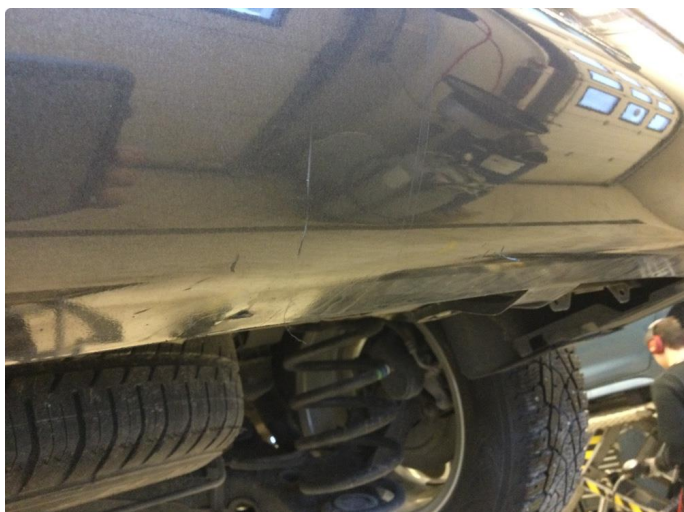
2.1 Øvrige feil

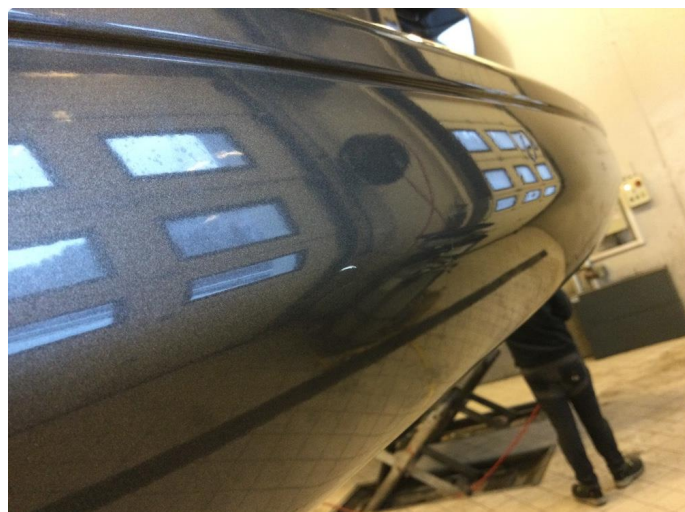
2.1 Øvrige feil

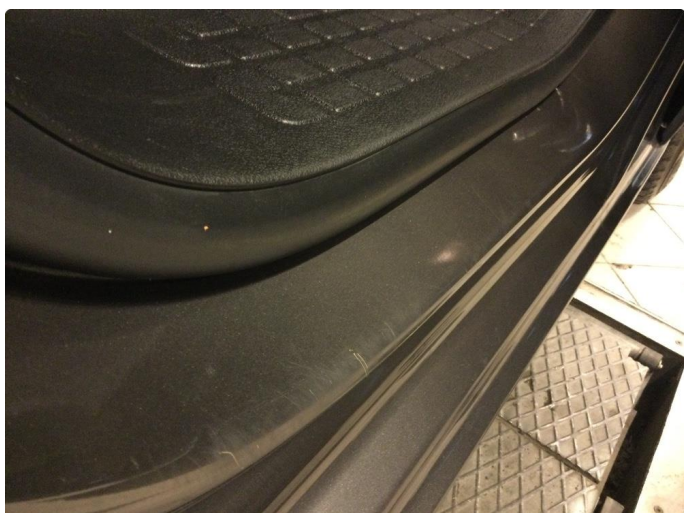
2.1 Øvrige feil

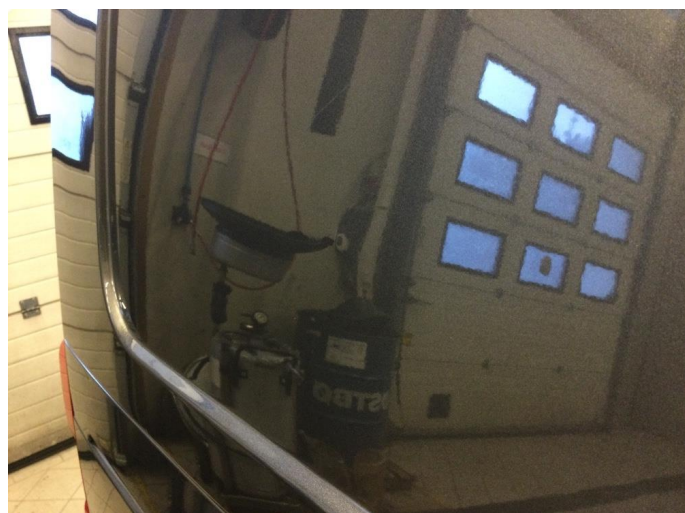
2.1 Øvrige feil

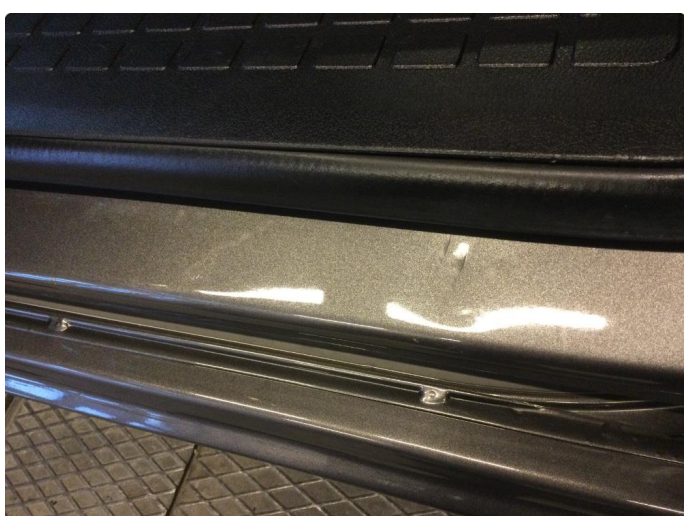
2.1 Øvrige feil

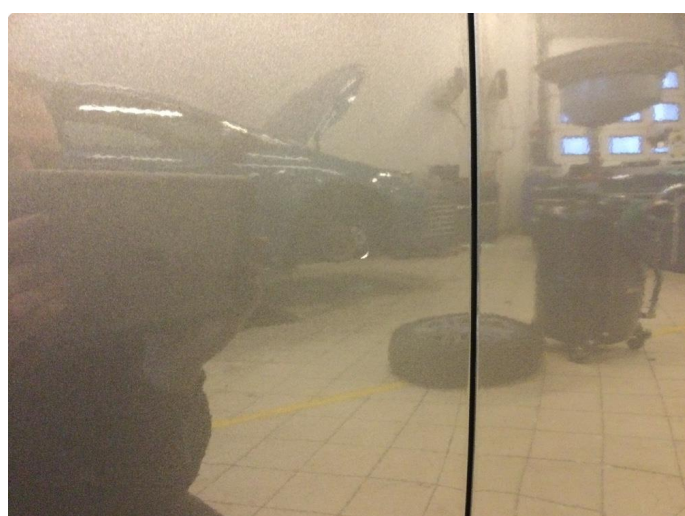
2.1 Øvrige feil

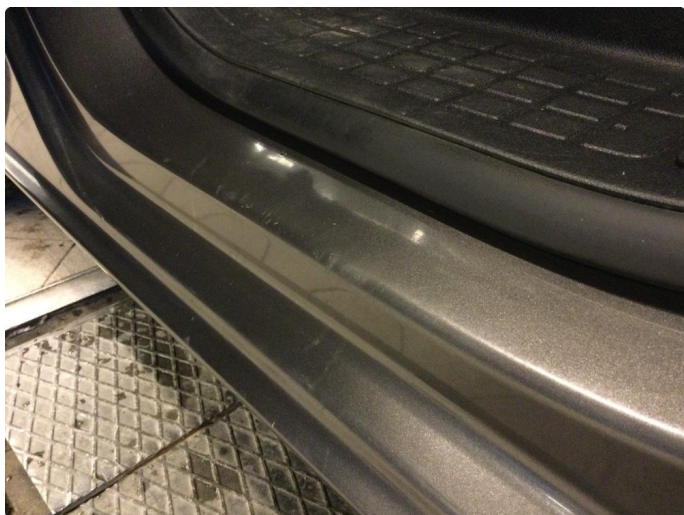
2.1 Øvrige feil

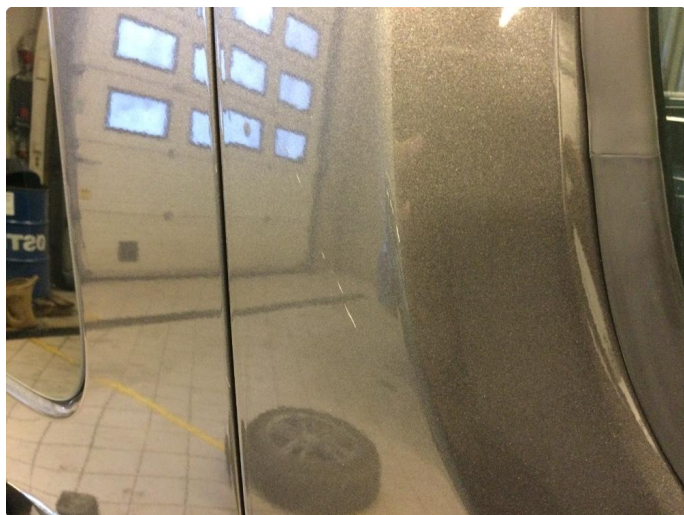
2.1 Øvrige feil

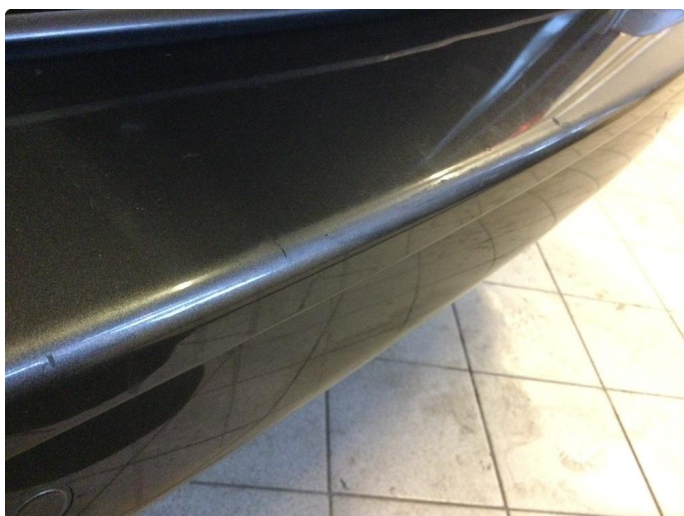
2.1 Øvrige feil

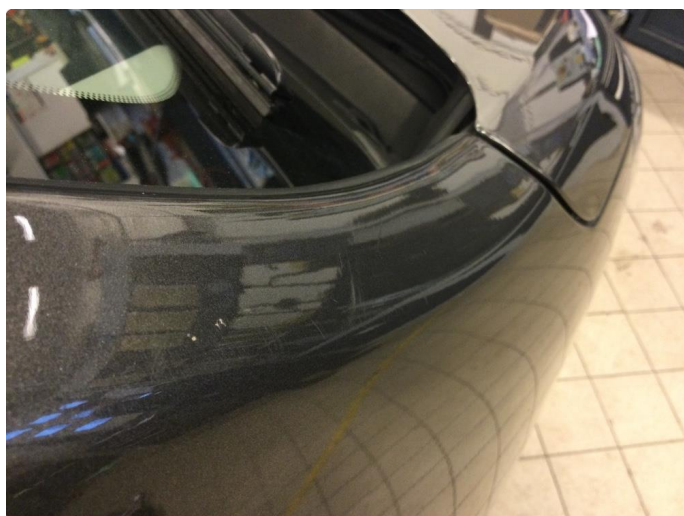
2.1 Øvrige feil
