TOYOTA COROLLA 2WD

TESTDATO: 18.12.2025

XD91262

NBF Tilstandsrapport er utarbeidet av Norges Bilbransjeforbund og Forbrukerrådet.

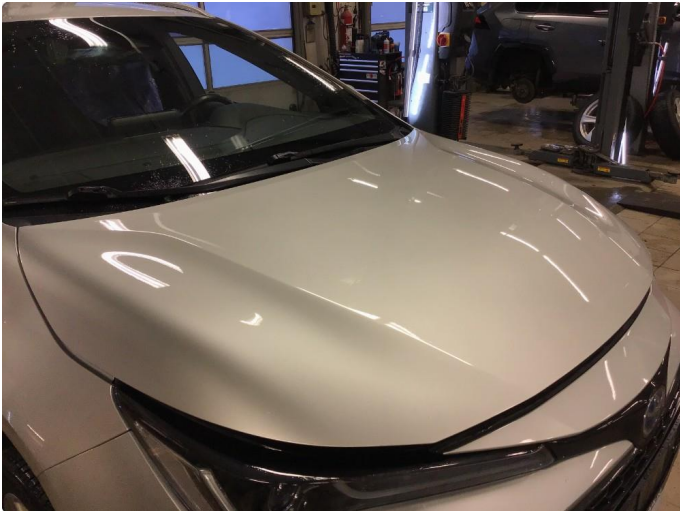
| Punkt | | Beskrivelse | Plassering |
|---|---|---|---|
| 1.3 | Panser | mye stensprut | |

1.3 Mye stensprut

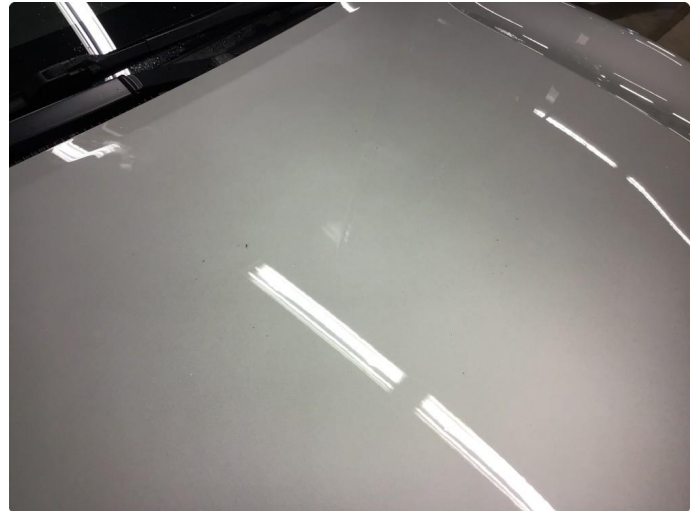
1.3 Mye stensprut

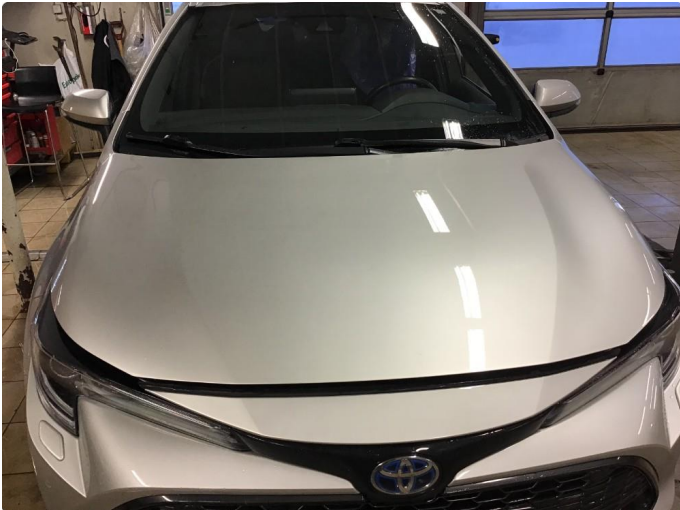
1.3 Mye stensprut

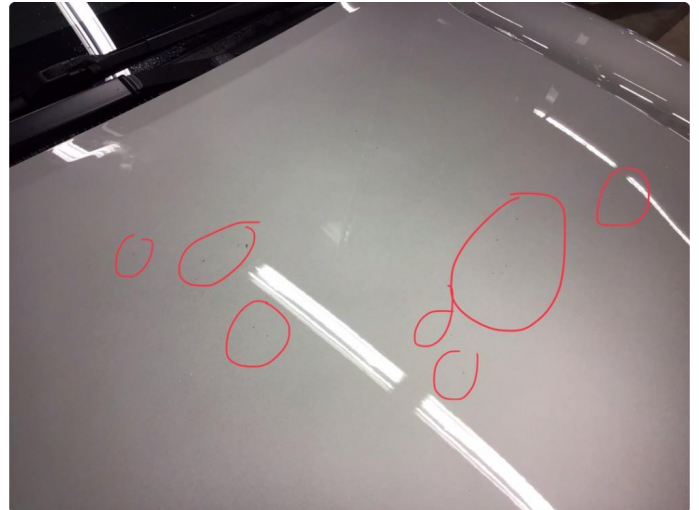
1.3 Mye stensprut

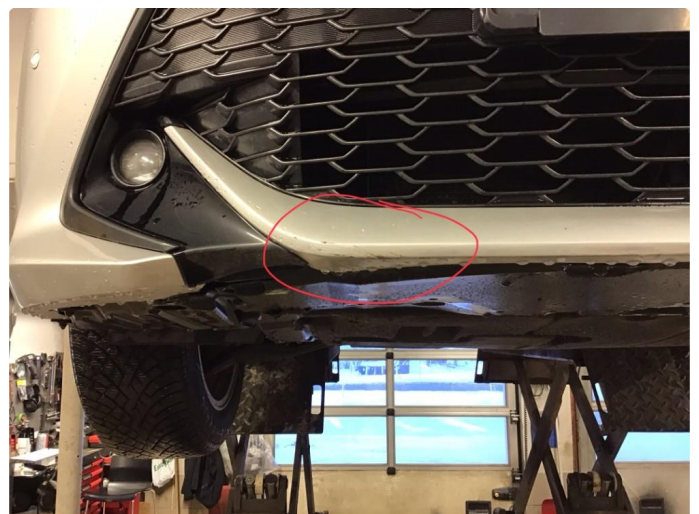
| Punkt | | Beskrivelse | Plassering |
|---|---|---|---|
| 1.4 | Støtfanger | ripe(r) ned til grunning | |

1.4 Ripe(r) ned til grunning

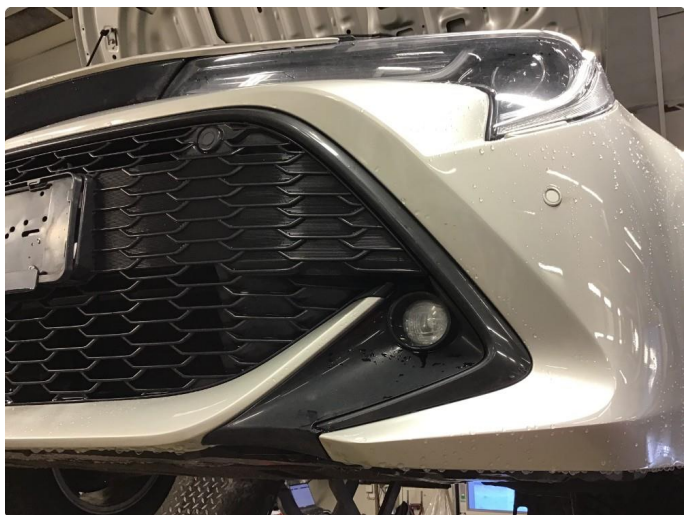
1.4 Ripe(r) ned til grunning

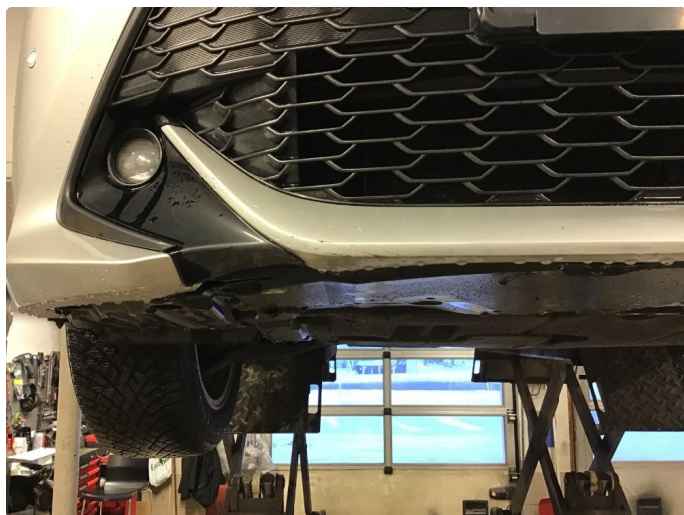
1.4 Ripe(r) ned til grunning

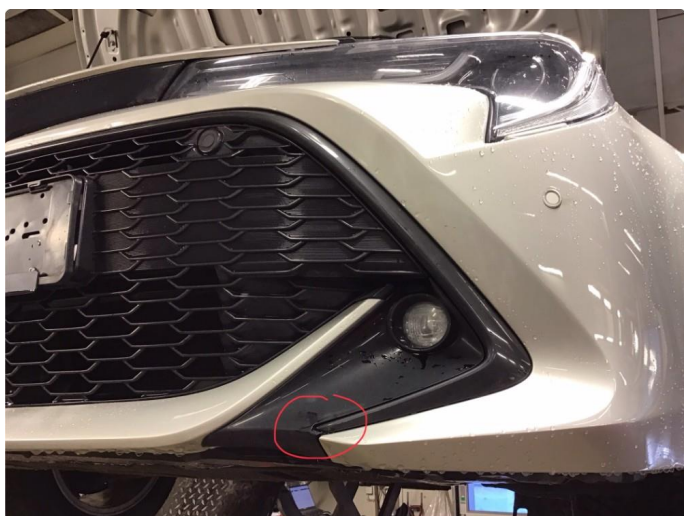
1.4 Ripe(r) ned til grunning
