ISUZU D-MAX 163 HK AUTOMAT 4WD

TESTDATO: 22.12.2025

YA73776

NBF Tilstandsrapport er utarbeidet av Norges Bilbransjeforbund og Forbrukerrådet.

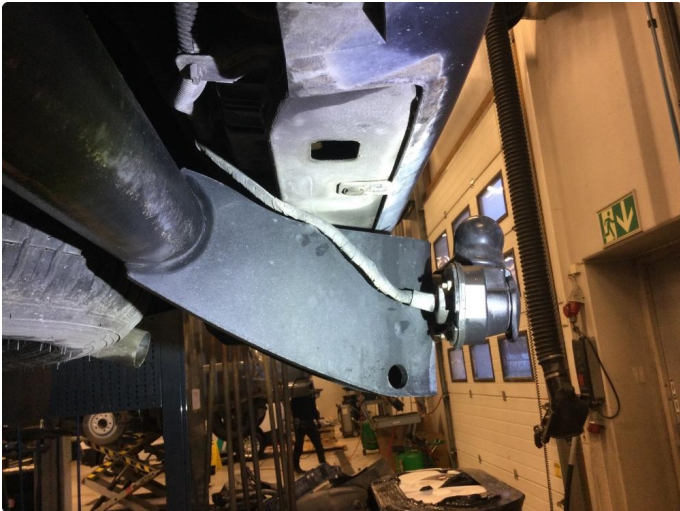
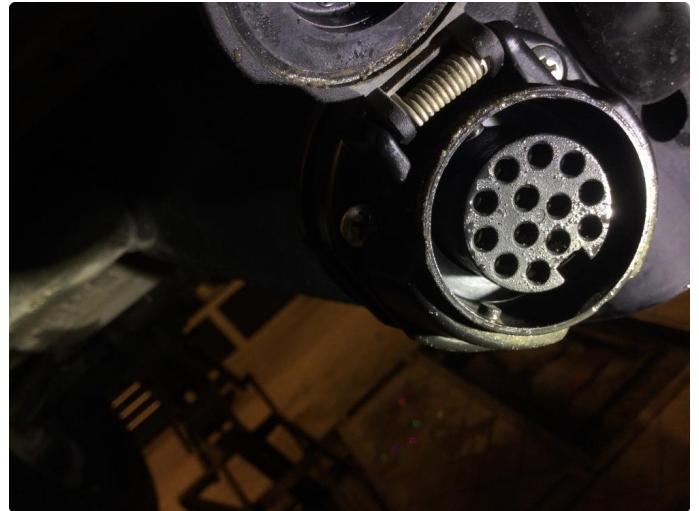
| Punkt | | Beskrivelse | Plassering |
|---|---|---|---|
| 1.1 | Tilhengerfeste | øvrige feil | |

1.1 Øvrige feil

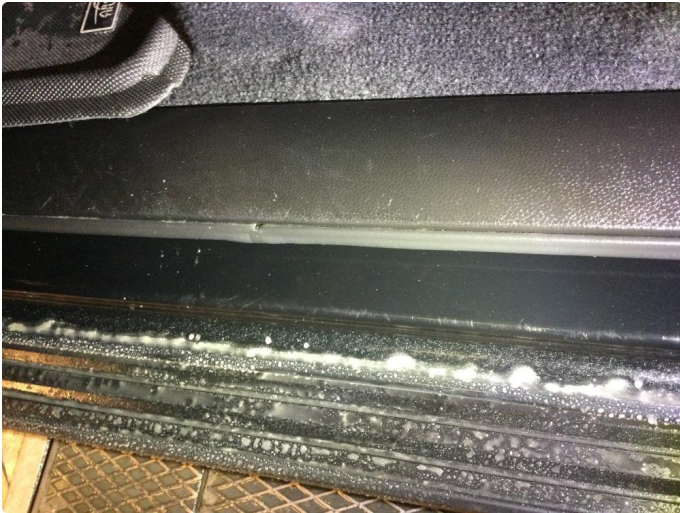
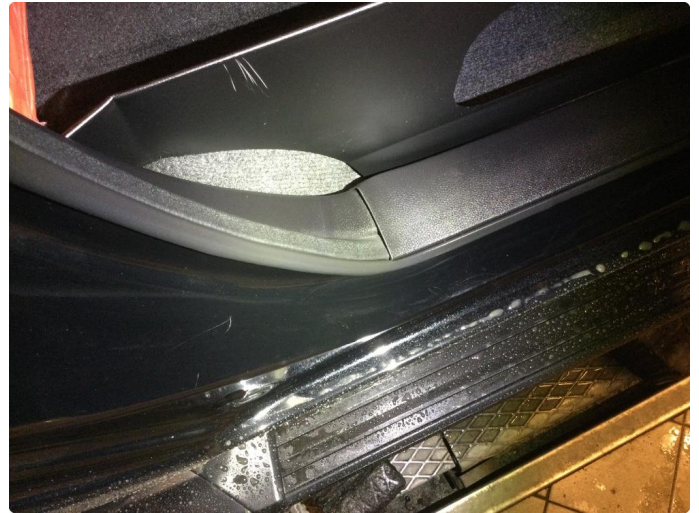
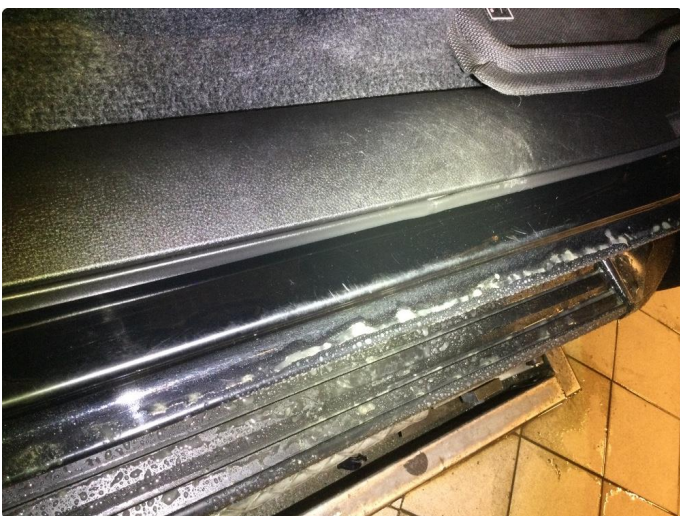
| Punkt | | Beskrivelse | Plassering |
|---|---|---|---|
| 1.2 | Døråpning | slitt innsteg | høyre bak - begge foran |

1.2 Slitt innsteg

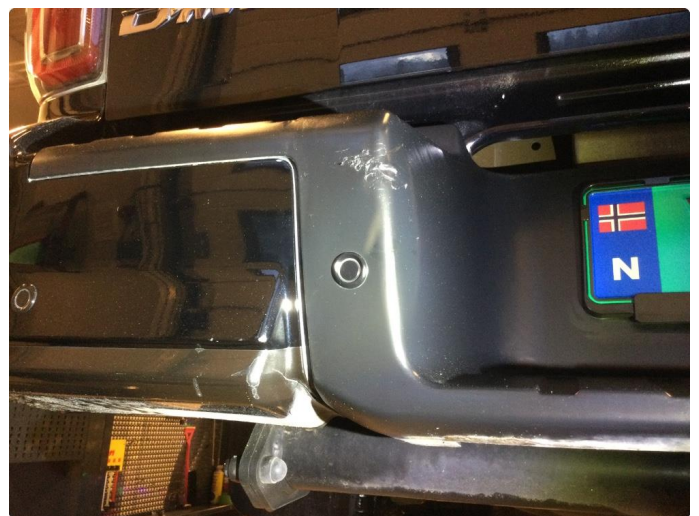
| Punkt | | Beskrivelse | Plassering |
|---|---|---|---|
| 1.3 | Støtfanger | skade | bak |

1.3 Skade

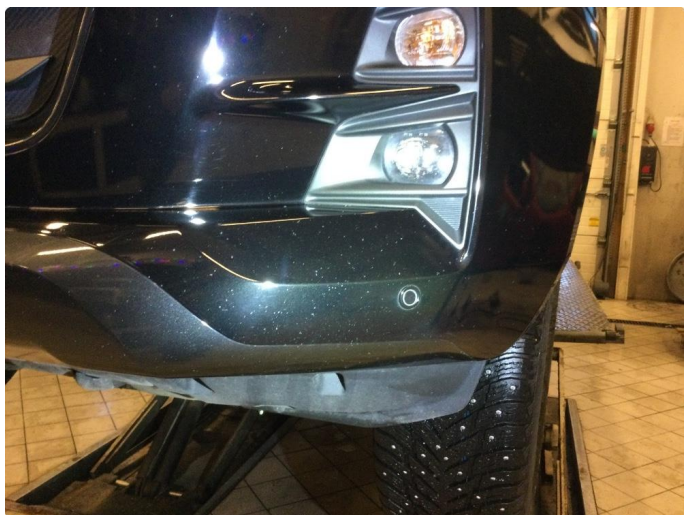
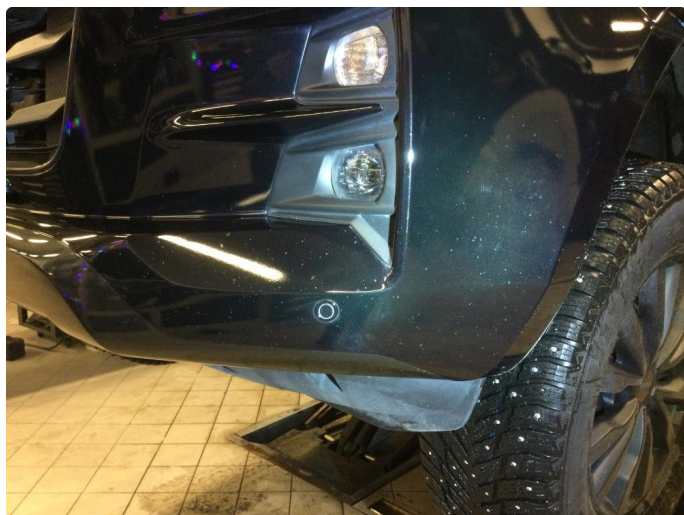
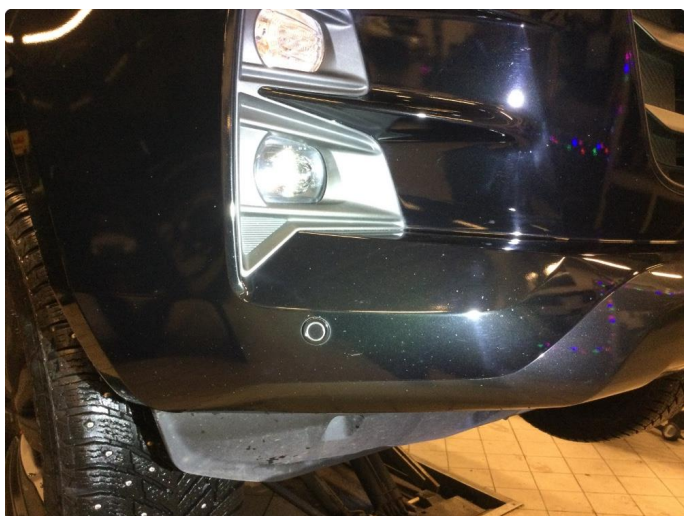
| Punkt | | Beskrivelse | Plassering |
|---|---|---|---|
| 1.4 | Støtfanger | steinsprut | foran |

1.4 Steinsprut

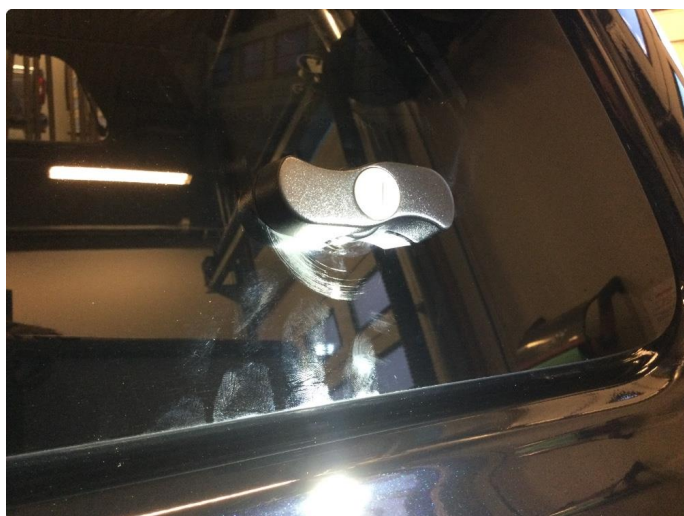
| Punkt | | Beskrivelse | Plassering |
|---|---|---|---|
| 1.5 | Vinduer | ripe | |

1.5 Ripe

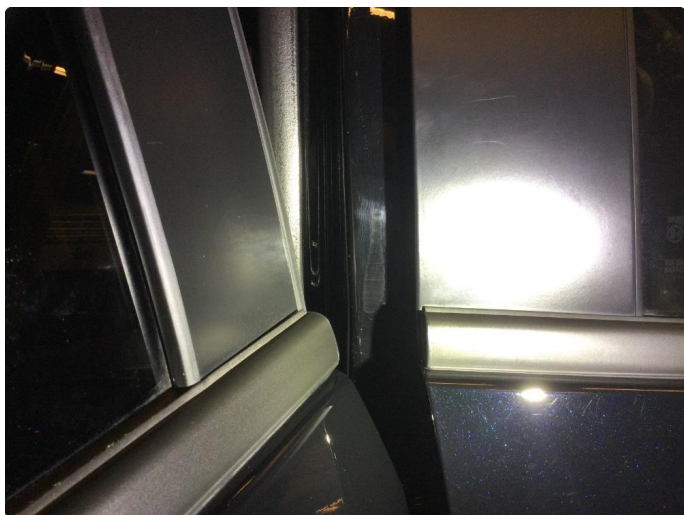
| Punkt | | Beskrivelse | Plassering |
|---|---|---|---|
| 1.6 | Stolpe | ripe | |

1.6 Ripe
