MAXUS LDV T90 EV 2WD

TESTDATO: 28.10.2025

CHASSISNR: LSFAM1203NA154689

NBF Tilstandsrapport er utarbeidet av Norges Bilbransjeforbund og Forbrukerrådet.

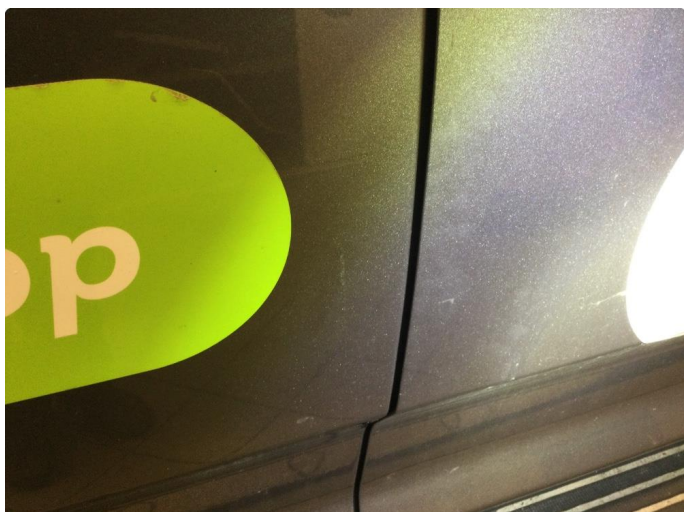
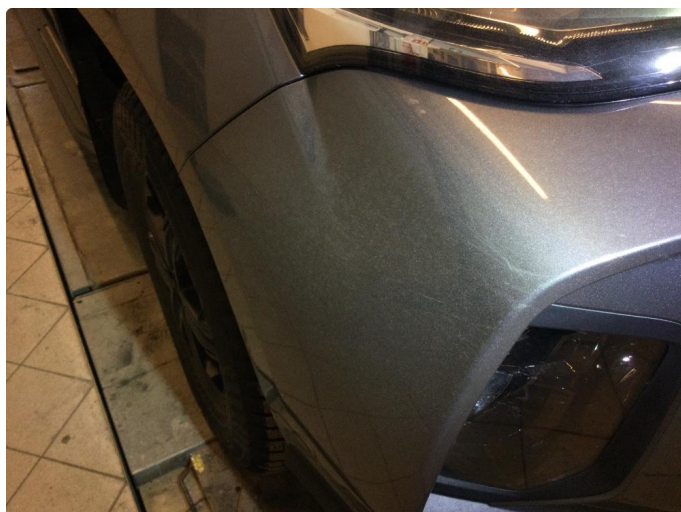
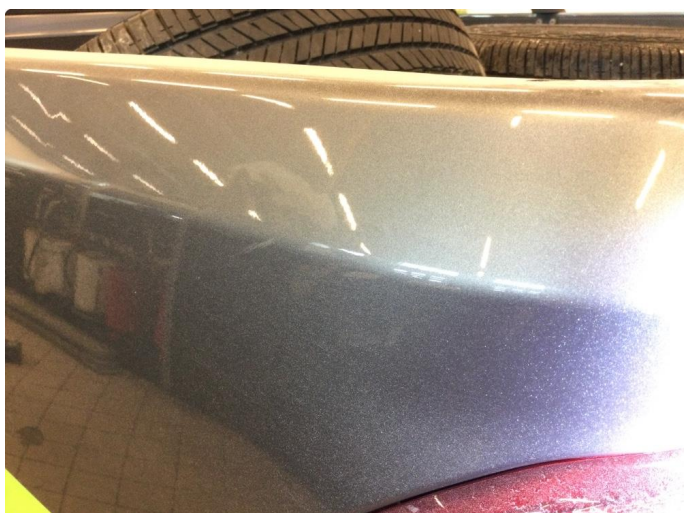
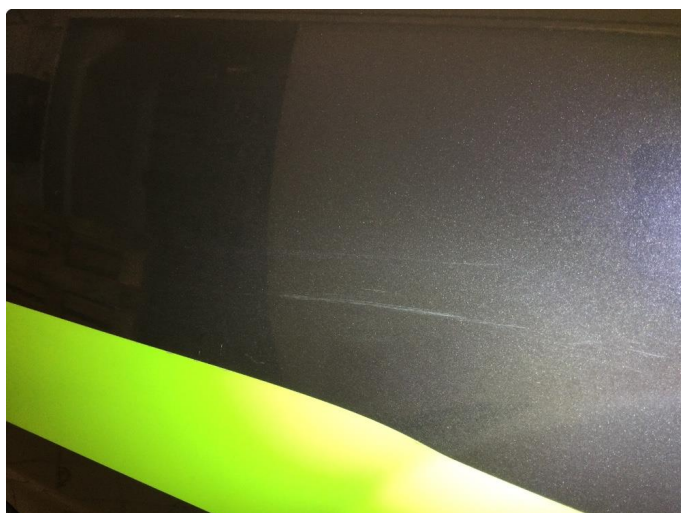
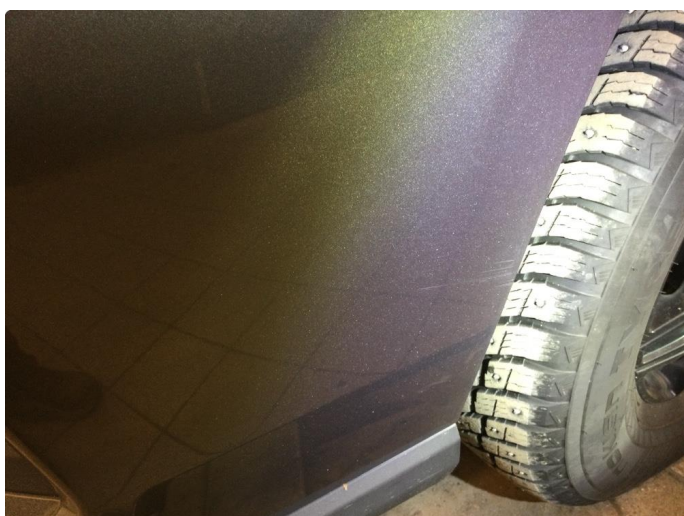
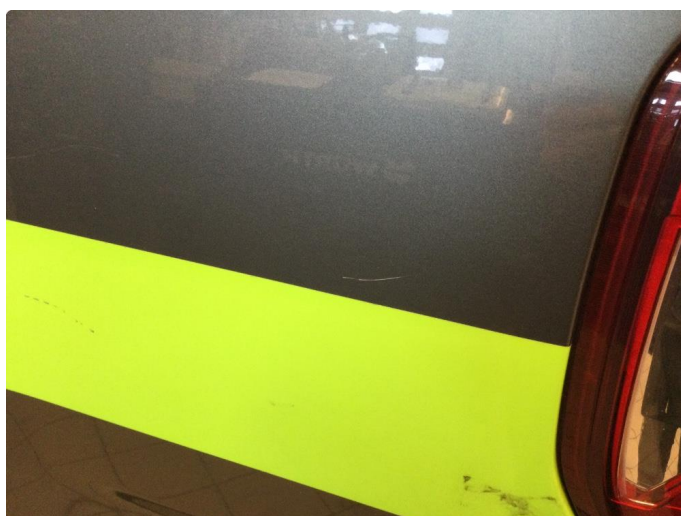
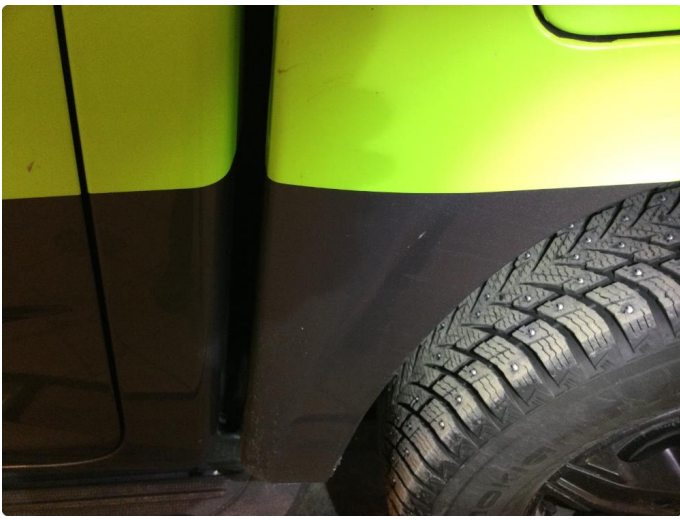
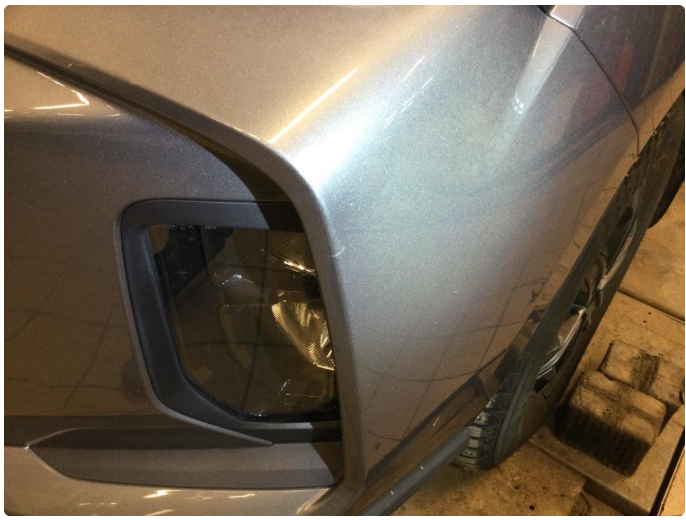
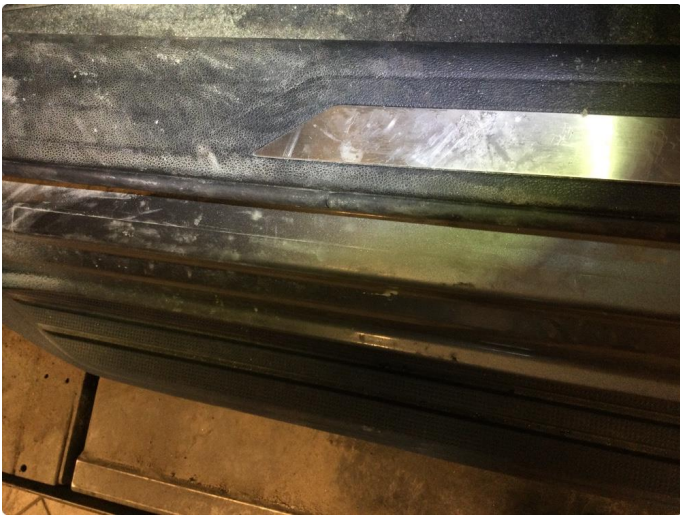
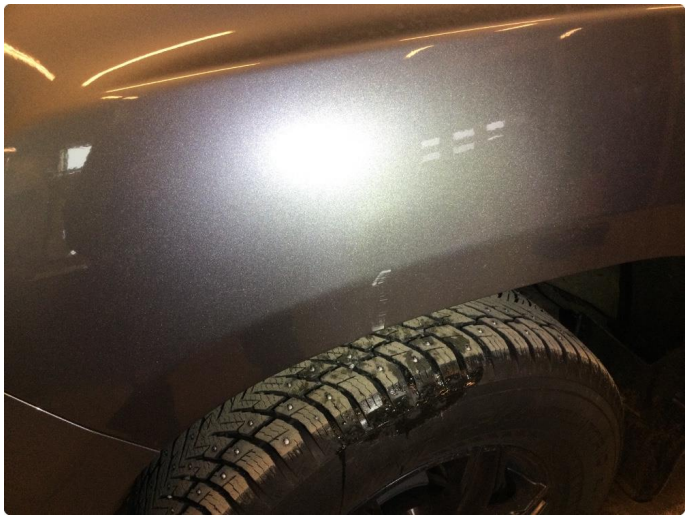
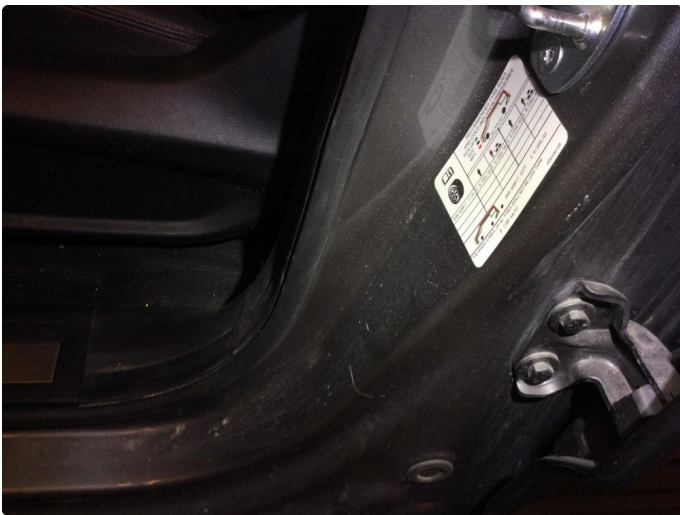
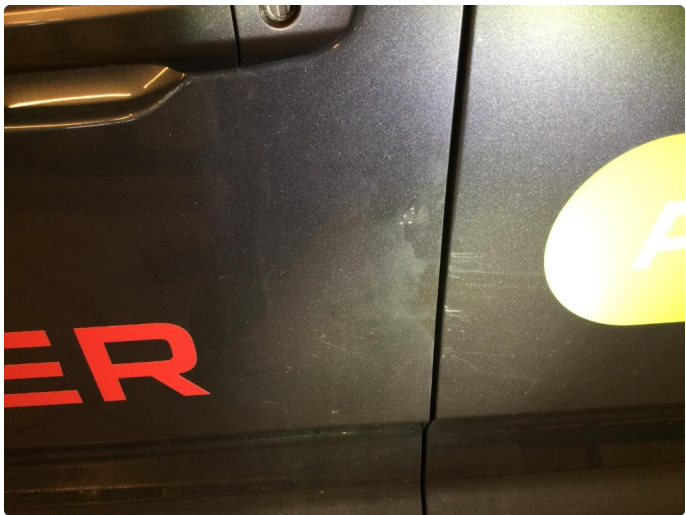
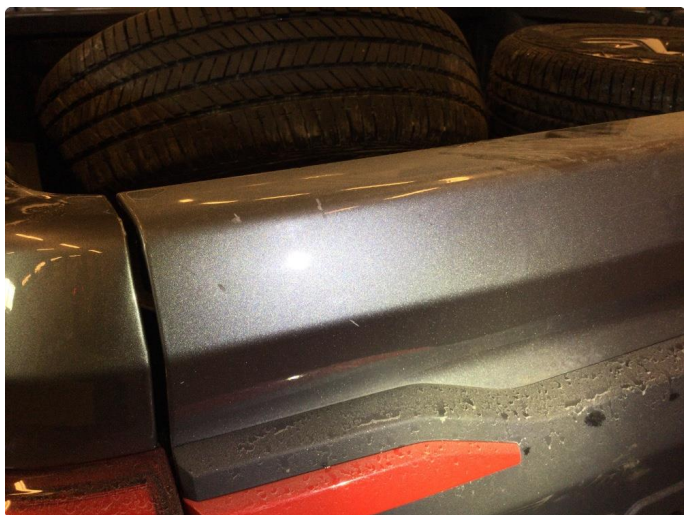
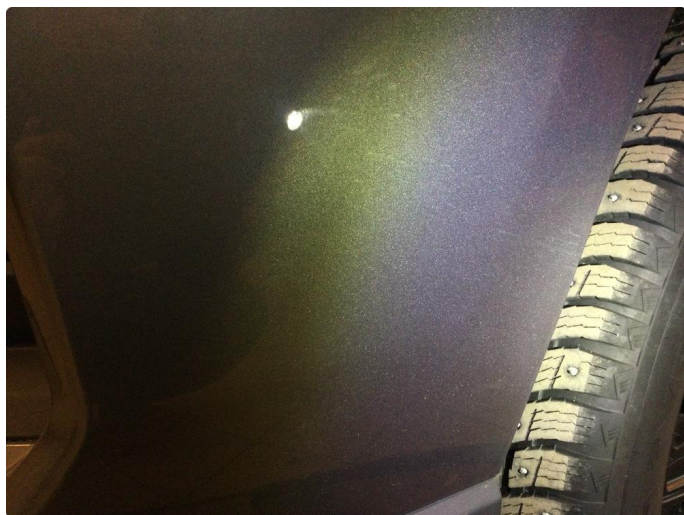
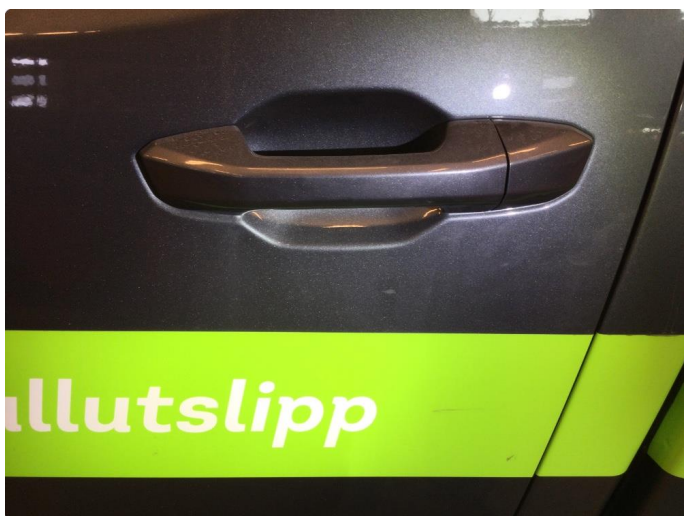
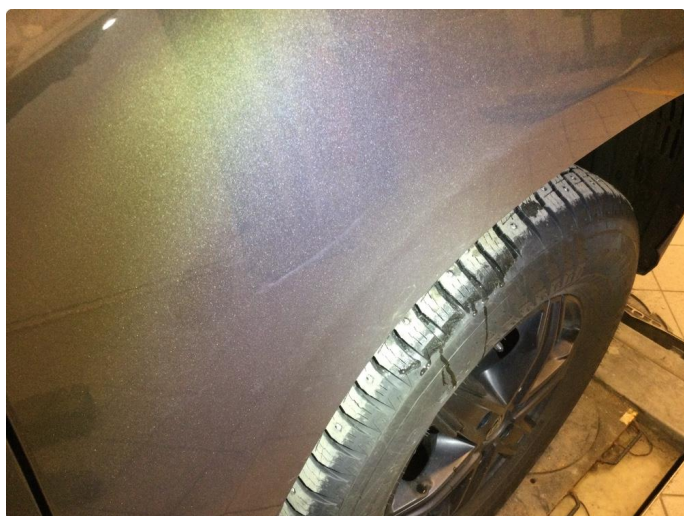
| Punkt | | Beskrivelse | Plassering |
|---|---|---|---|
| 1.1 | Lakk | Merknad | |
