**TOYOTA TOYOTA LAND CRUISER(150 SERIES) 177 HK  
AUTOMAT 4WD**
**TESTDATO: 13.08.2025**
**KODE: 1781095**

**YF15357**

**125 170 KM**

**Diesel**
**CHASSISNR: JTEBR3FJ60K121809**
**BRUKTIMPORT: Nei**
**KJØRETØY: Varebil**
**FRIST FOR PKK: 23.03.2027**

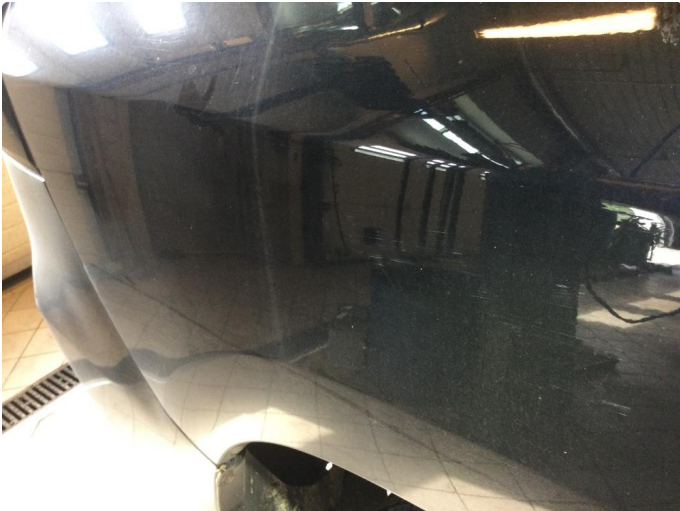
| Punkt | Beskrivelse | Plassering |
|---|---|---|
| 1.1 Lakk | generelt mye bruksslitasje | |

1.1 Generelt mye bruksslitasje

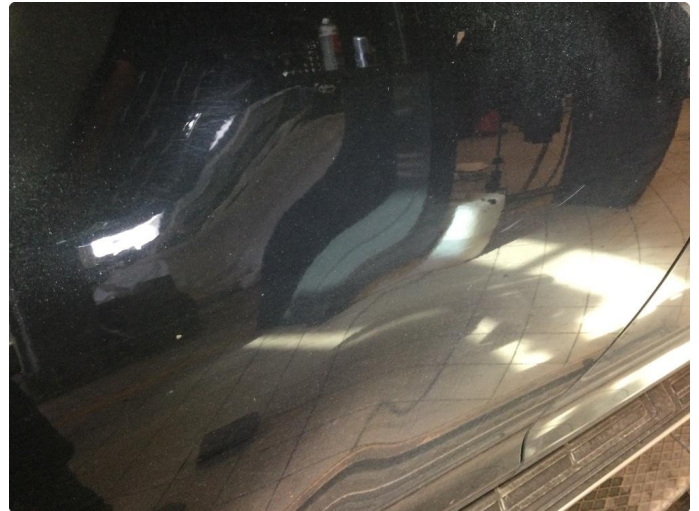
1.1 Generelt mye bruksslitasje

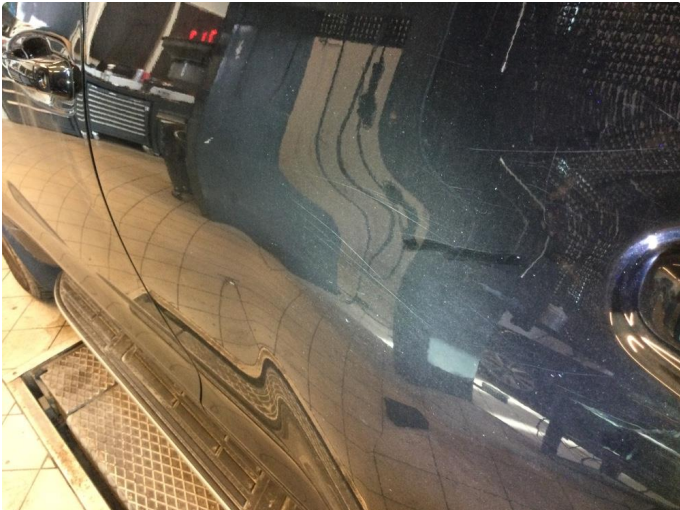
1.1 Generelt mye bruksslitasje

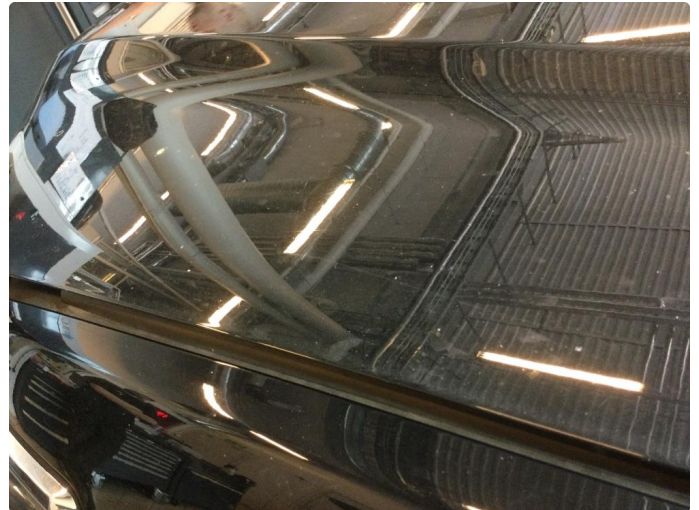
1.1 Generelt mye bruksslitasje

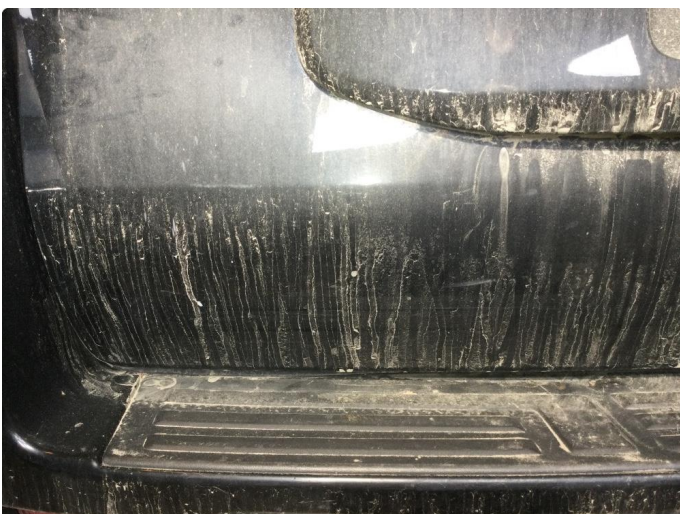
1.1 Generelt mye bruksslitasje

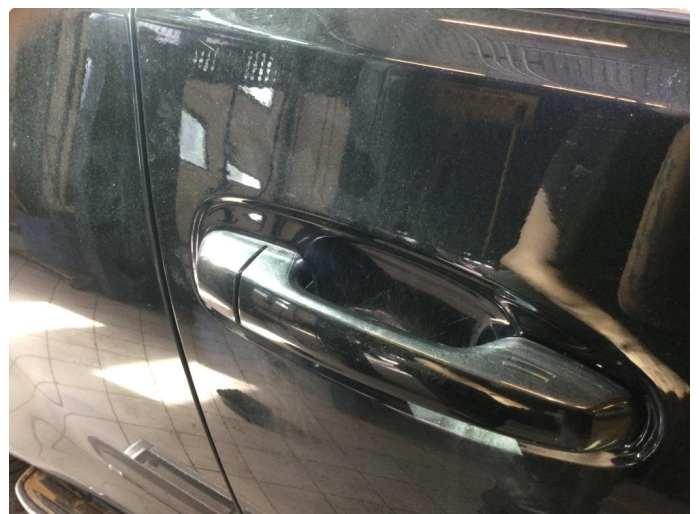
1.1 Generelt mye bruksslitasje

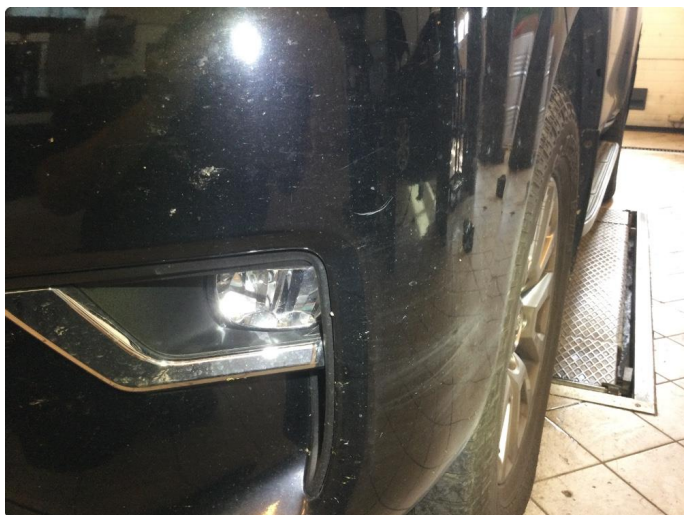
1.1 Generelt mye bruksslitasje

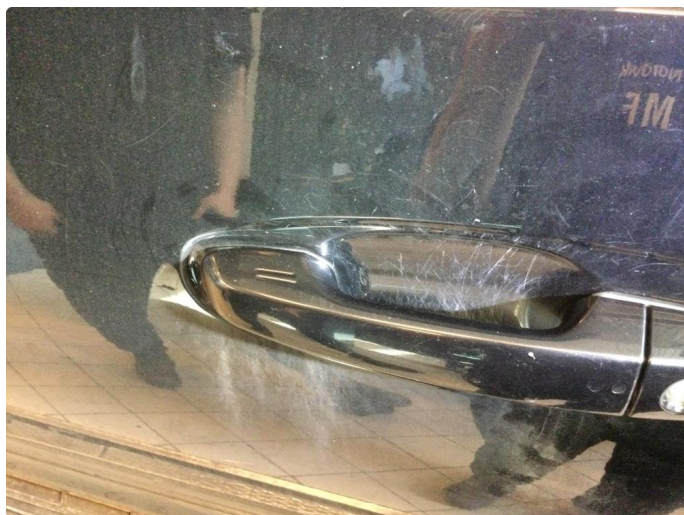
1.1 Generelt mye bruksslitasje

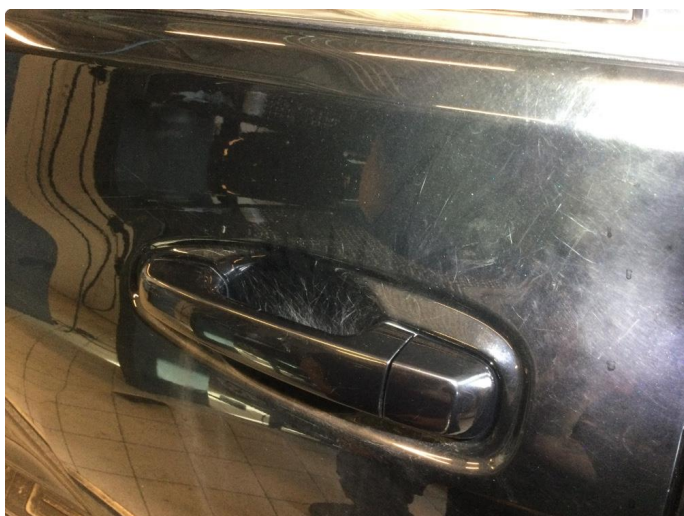
1.1 Generelt mye bruksslitasje

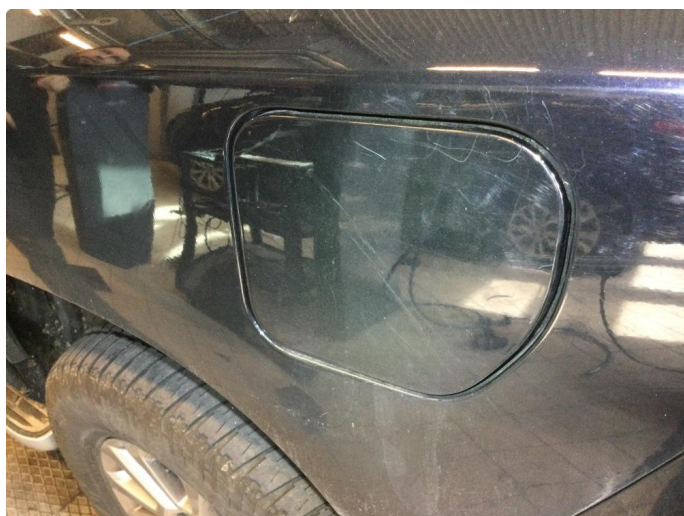
1.1 Generelt mye bruksslitasje

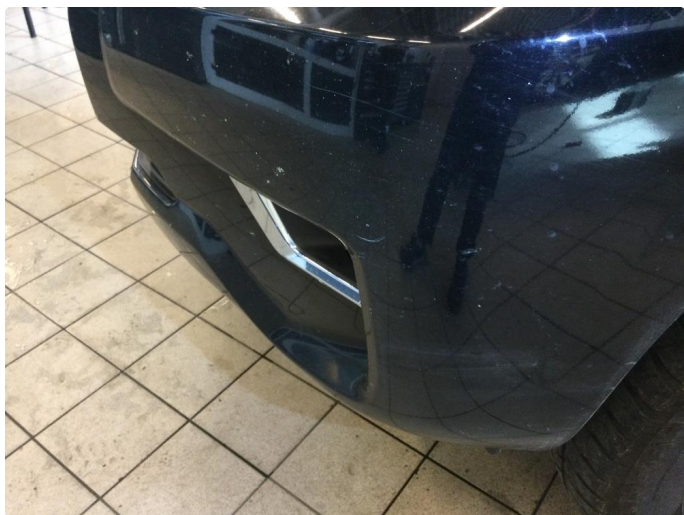
1.1 Generelt mye bruksslitasje

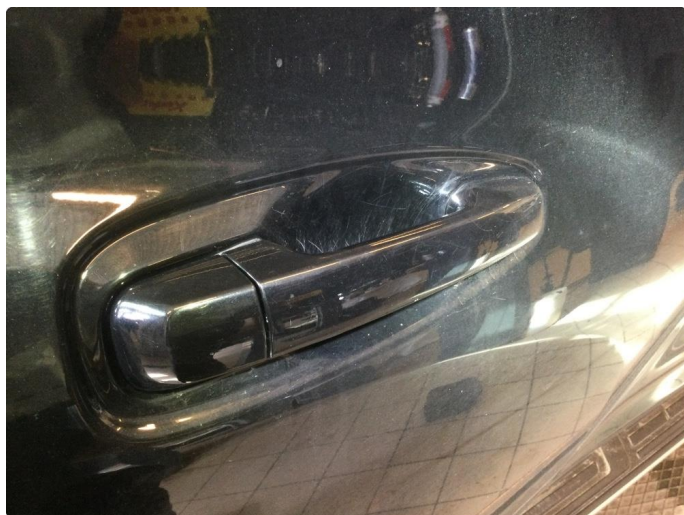
1.1 Generelt mye bruksslitasje

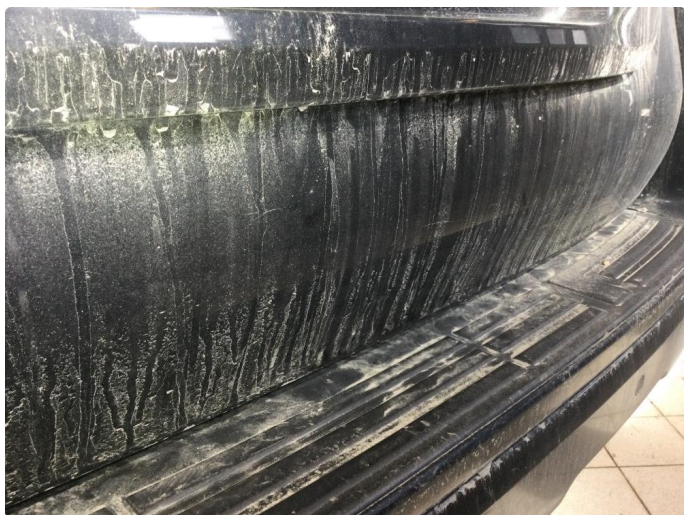
1.1 Generelt mye bruksslitasje

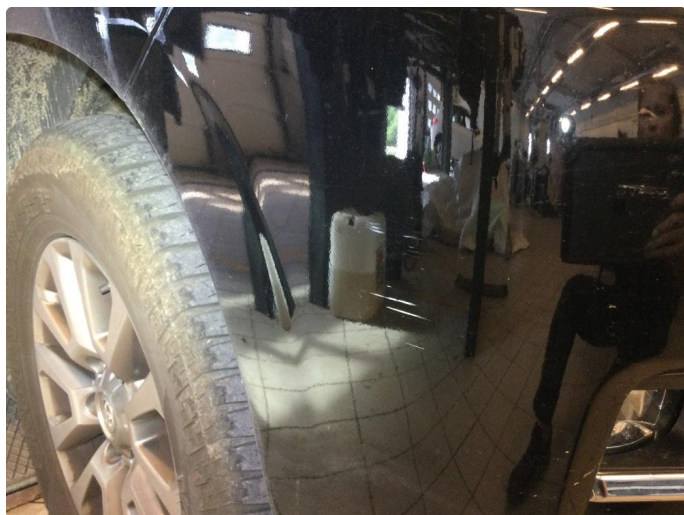
1.1 Generelt mye bruksslitasje

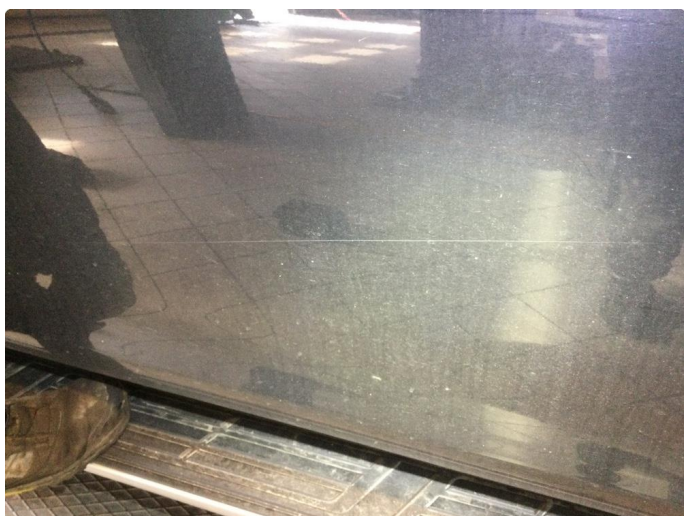
1.1 Generelt mye bruksslitasje

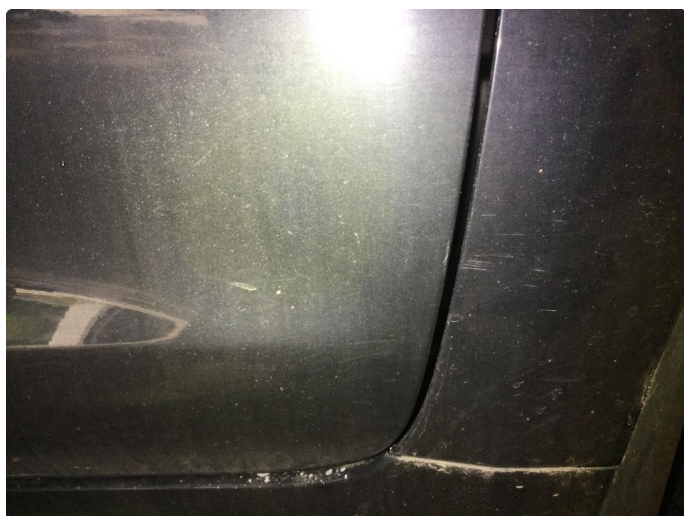
1.1 Generelt mye bruksslitasje

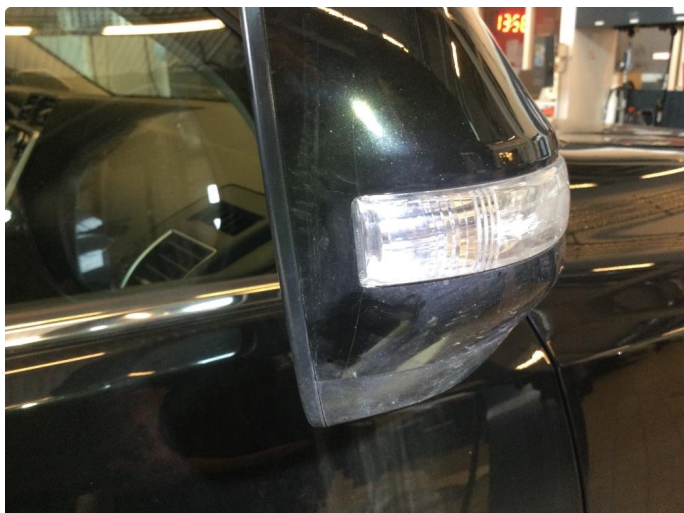
| Punkt | Beskrivelse | Plassering |
|---|---|---|
| 1.2 Speil | deksel skadet/ripe | |

1.2 Deksel skadet/ripe

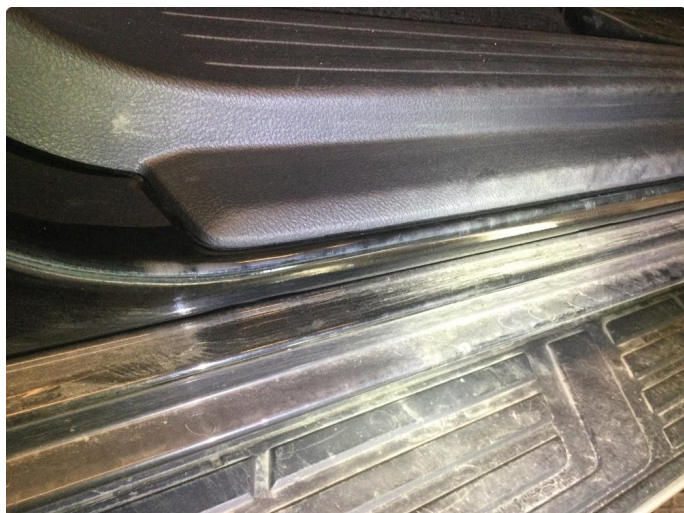
| Punkt | Beskrivelse | Plassering |
|---|---|---|
| 1.3 Døråpning | slitt innsteg | alle |

1.3 Slitt innsteg

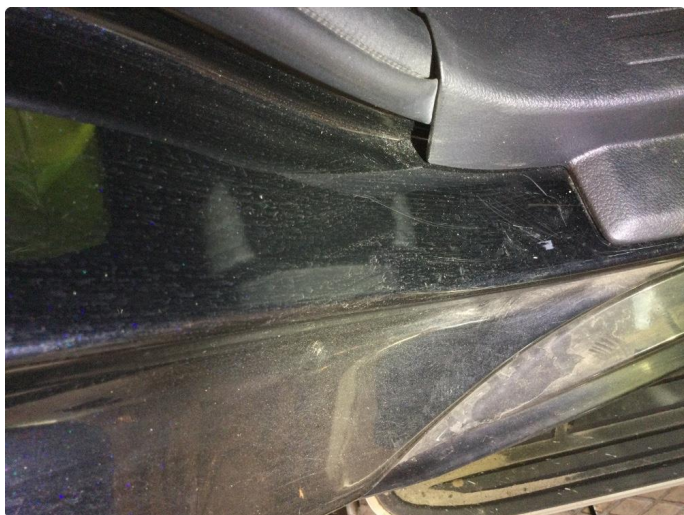
1.3 Slitt innsteg

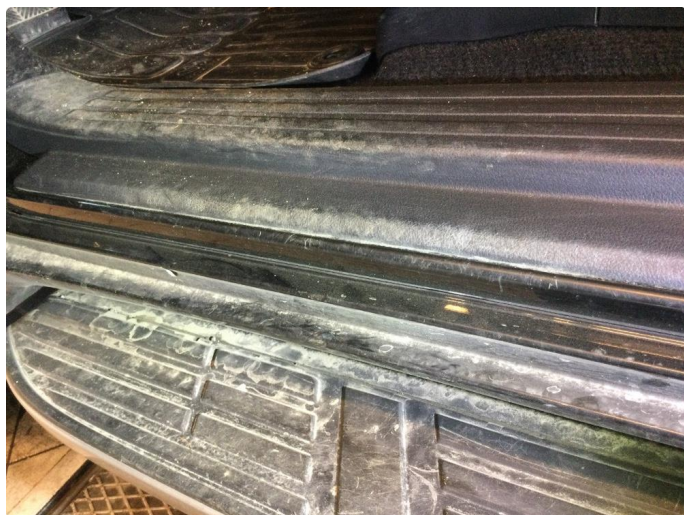
1.3 Slitt innsteg

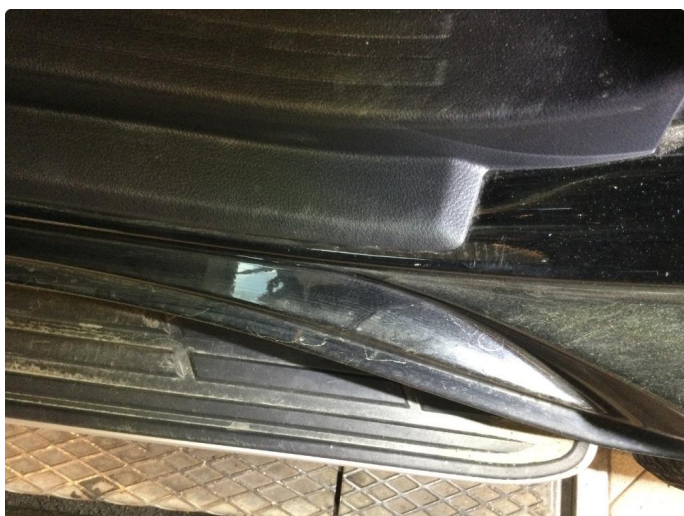
1.3 Slitt innsteg

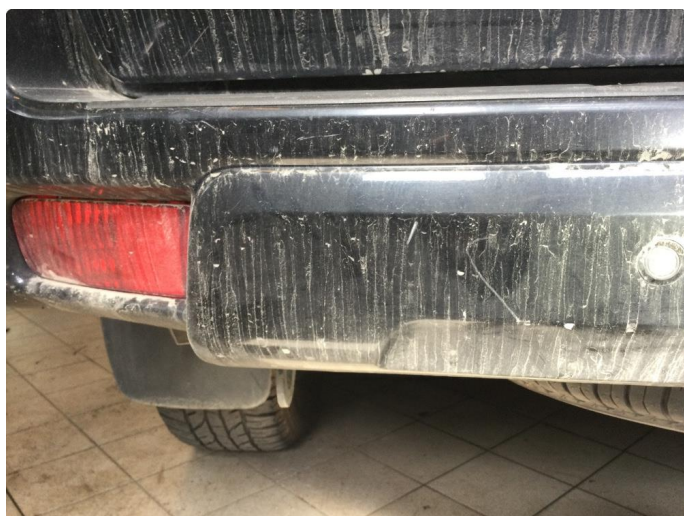
| Punkt | Beskrivelse | Plassering |
|---|---|---|
| 1.4 Støtfanger | skade | bak |

1.4 Skade

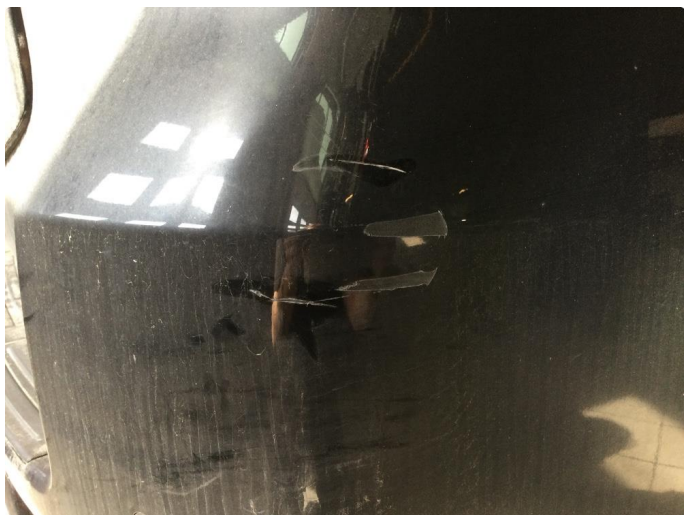
1.4 Skade

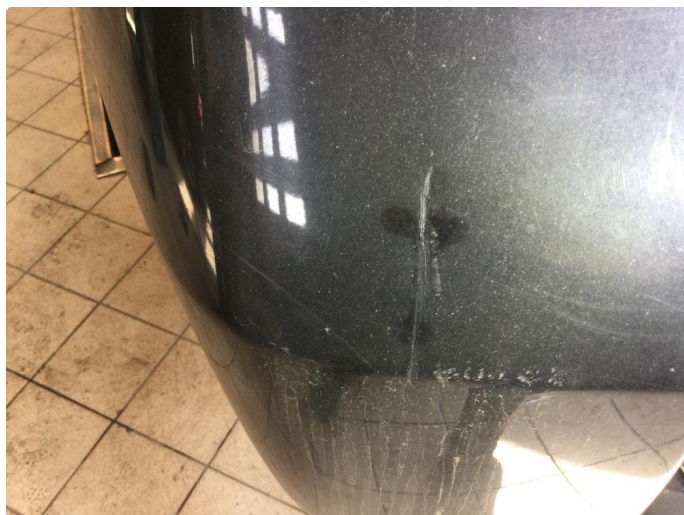
1.4 Skade

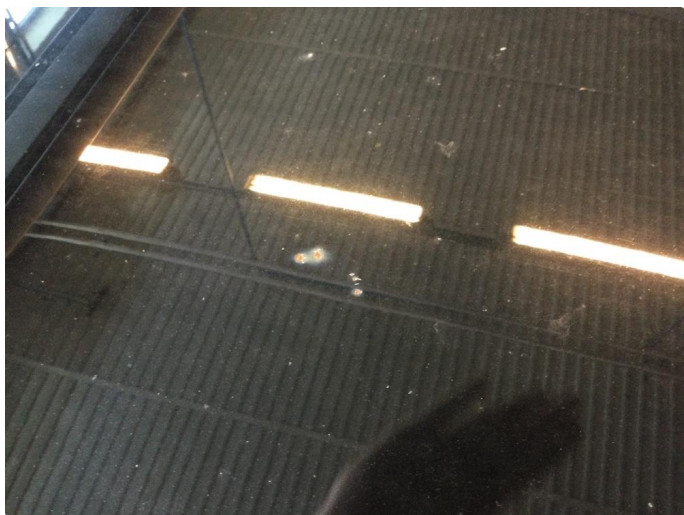
| Punkt | Beskrivelse | Plassering |
|---|---|---|
| 1.5 Tak | steinsprut med rust | |

1.5 Steinsprut med rust

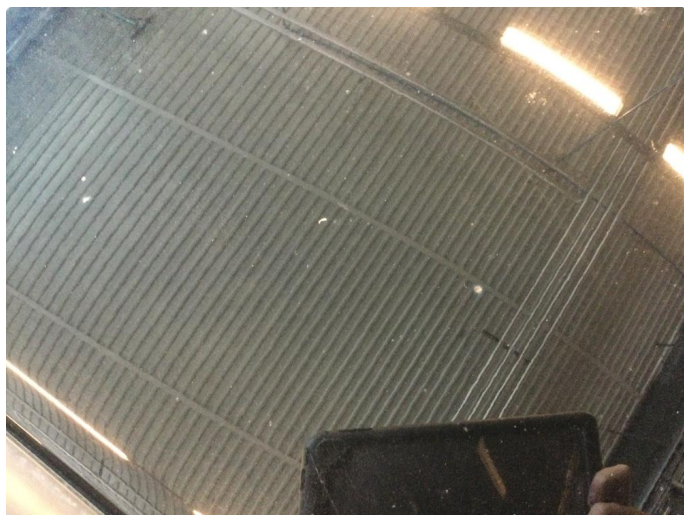
1.5 Steinsprut med rust

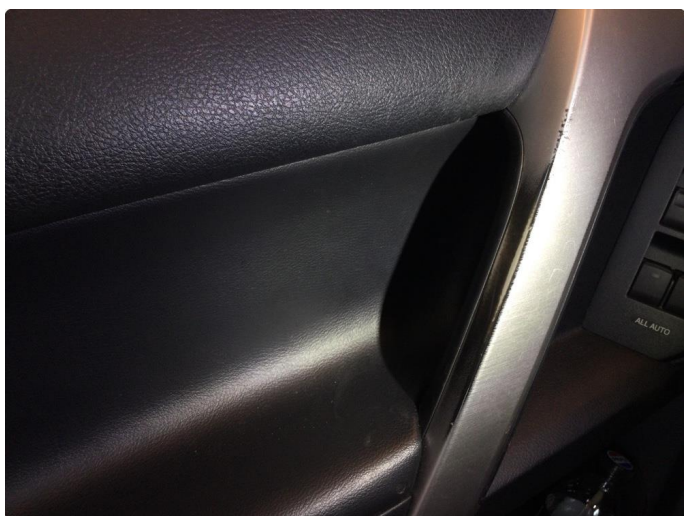
| Punkt | Beskrivelse | Plassering |
|---|---|---|
| 2.1 Dørtrekk | slitt/ripe(r) | venstre foran |

2.1 Slitt/ripe(r)
