**TOYOTA PROACE / V 2WD**
**TESTDATO: 29.04.2026**
**KODE: 2012377**

| <b>EE30490</b> | <b>59 449 KM</b> | <b>14.12.2022</b><br>Førstegang registrert | <b>Elektr.</b> |

NBF Tilstandsrapport er utarbeidet av Norges Bilbransjeforbund og Forbrukerrådet.

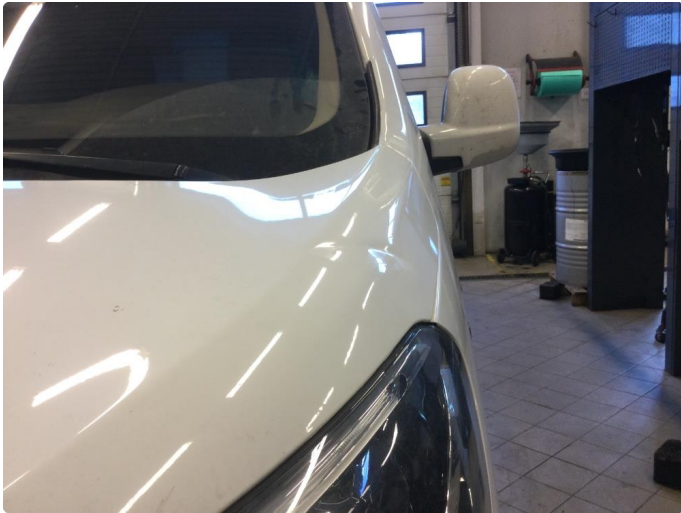
| Punkt | Beskrivelse | Plassering |
|---|---|---|
| 1.2 Panser | bulk | |

1.2 Bulk

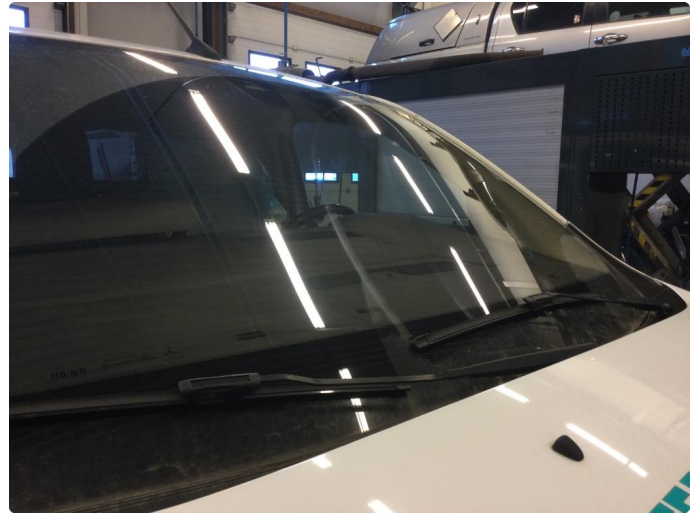
| Punkt | Beskrivelse | Plassering |
|---|---|---|
| 1.5 Frontvindu | sliteriper i synsfelt | |

1.5 Sliteriper i synsfelt
