**TOYOTA PROACE 120 HK MANUELL 2WD**
**TESTDATO: 19.02.2026**
**KODE: 1943842**

<b>YA71292</b>

NBF Tilstandsrapport er utarbeidet av Norges Bilbransjeforbund og Forbrukerrådet.

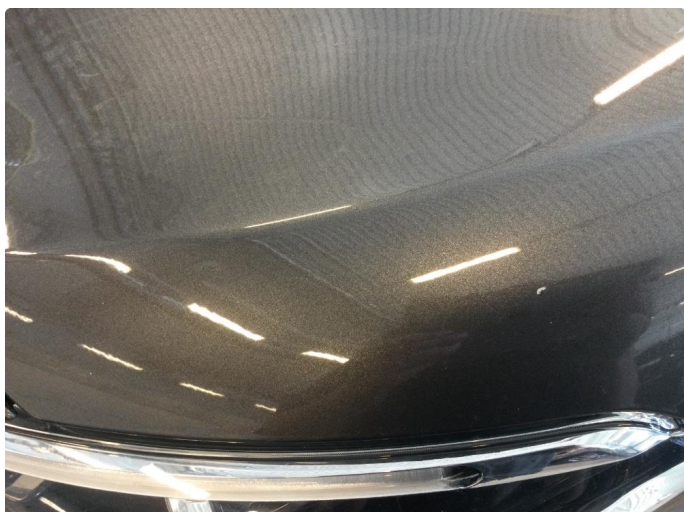
1.1 Mye stensprut

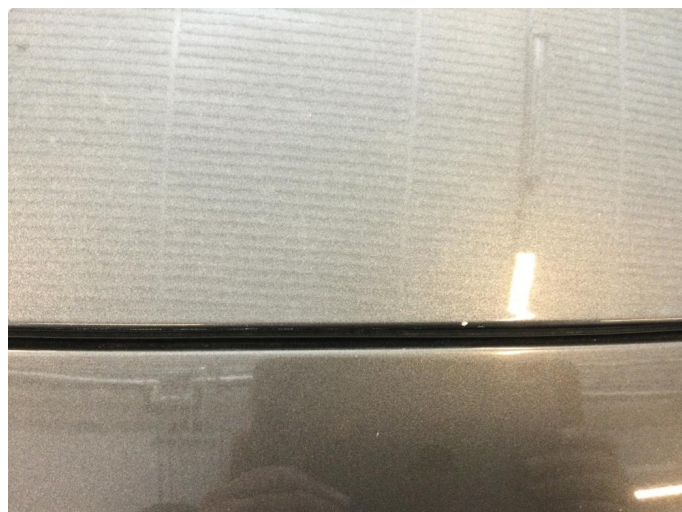
1.1 Mye stensprut

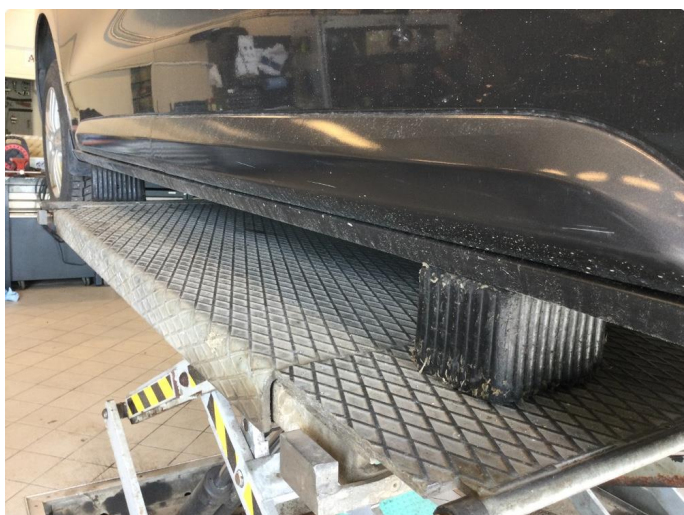
1.2 Riper

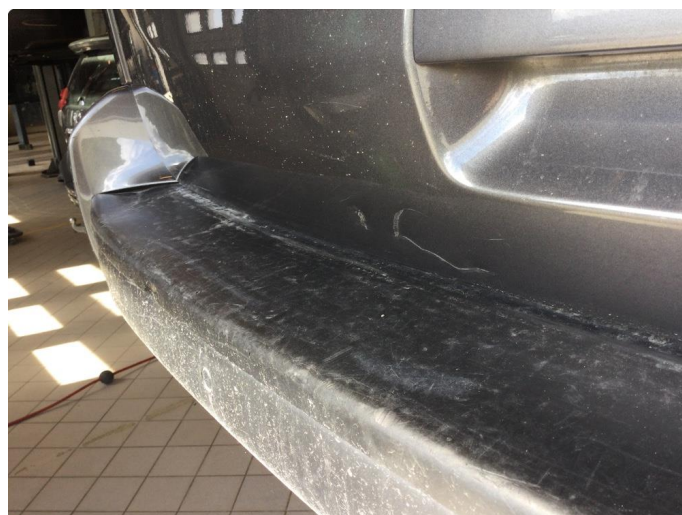
1.3 Ripe(r)

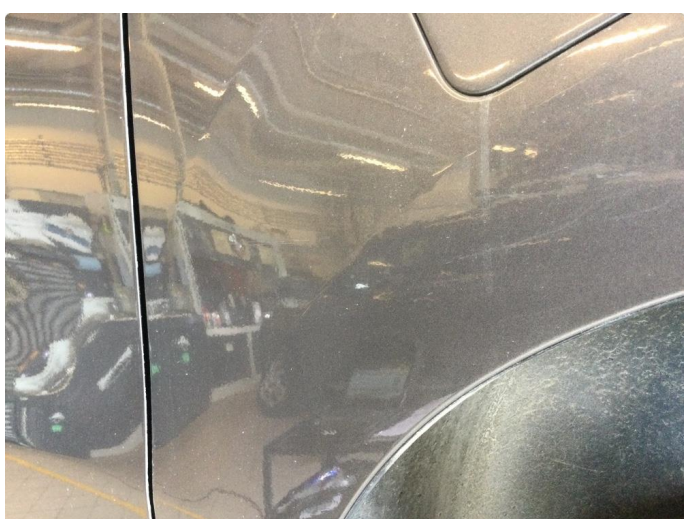
1.4 Ripe(r)

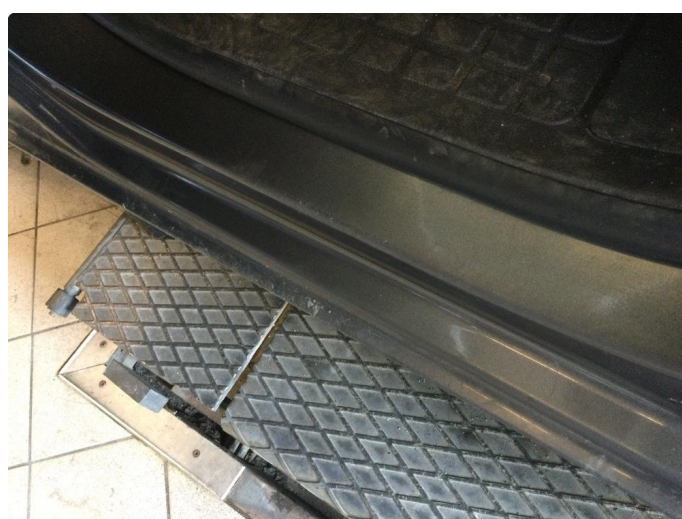
1.5 Ripe(r)

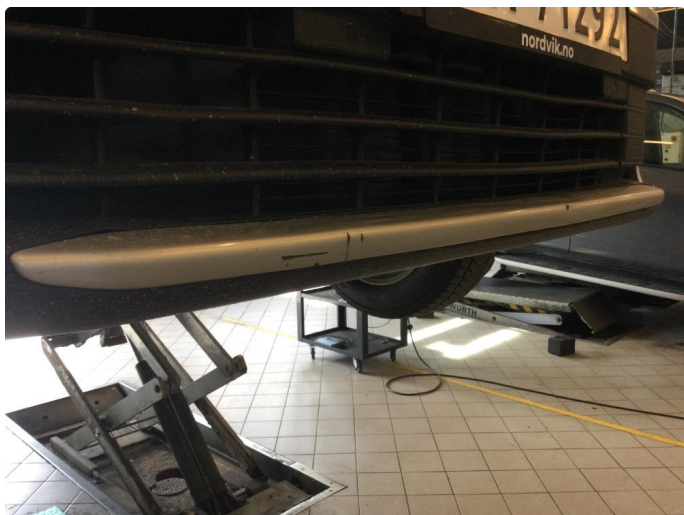
1.6 Ripe(r)

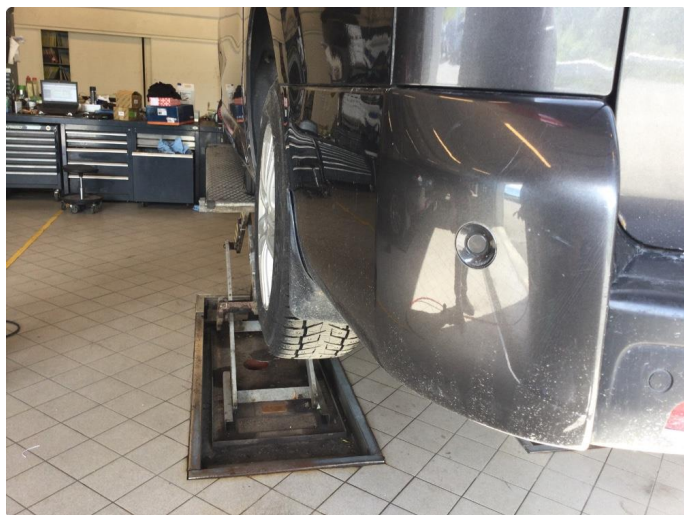
1.7 Ripe(r)

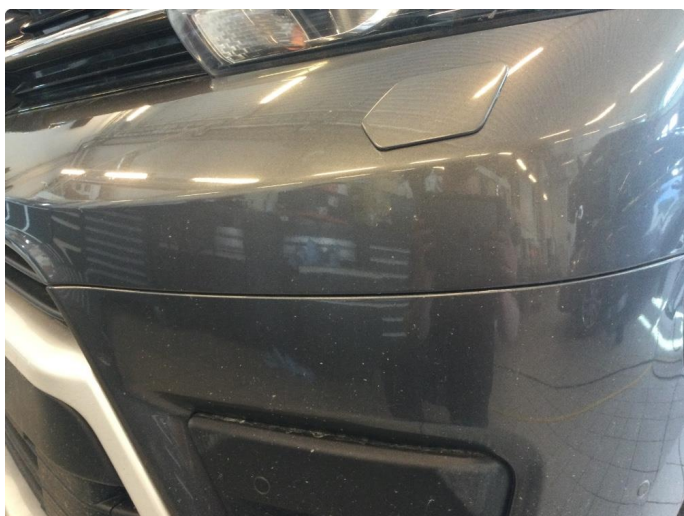
1.8 Steinsprut

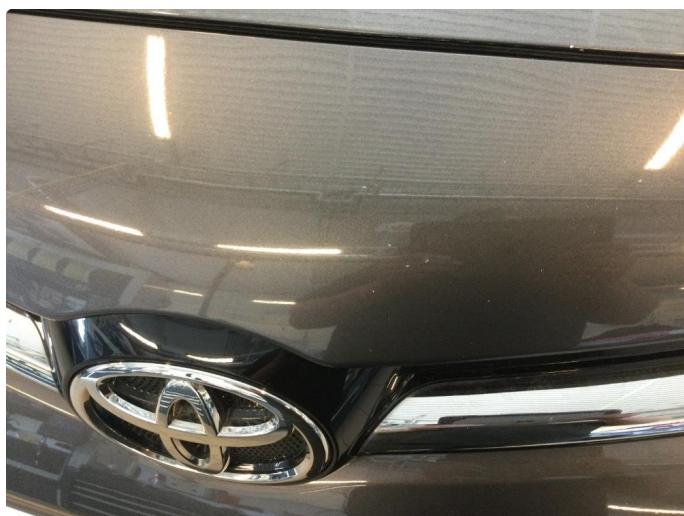
1.8 Steinsprut

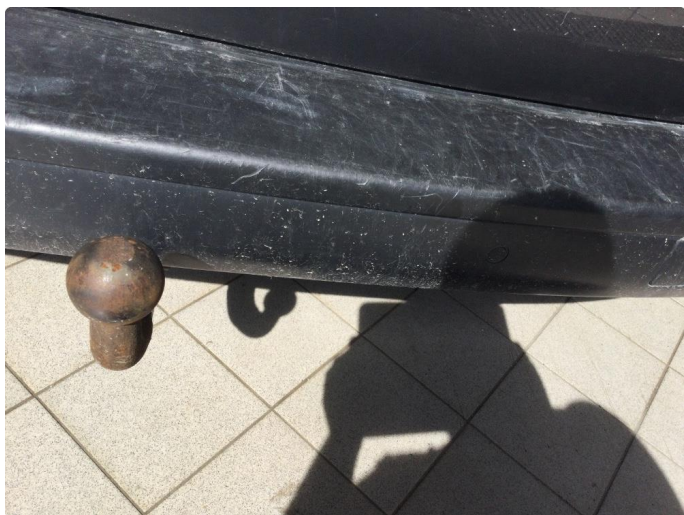
1.9 Flere p-bulker

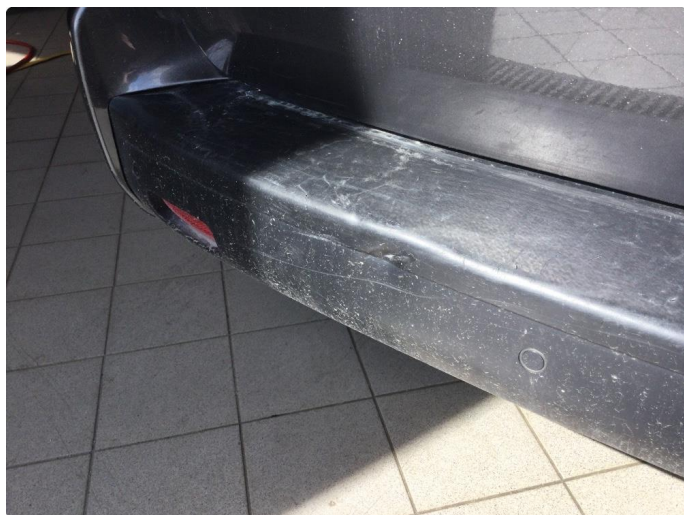
1.9 Flere p-bulker
