**TOYOTA AURIS 2WD**
**TESTDATO: 04.02.2026**
**KODE: 1940369**

**YE99996**

**CHASSISNR: SB1MS3JE80E265358**
**BRUKTIMPORT: Nei**
**KJØRETØY: Personbil**
**FRIST FOR PKK: 01.07.2026**

NBF Tilstandsrapport er utarbeidet av Norges Bilbransjeforbund og Forbrukerrådet.

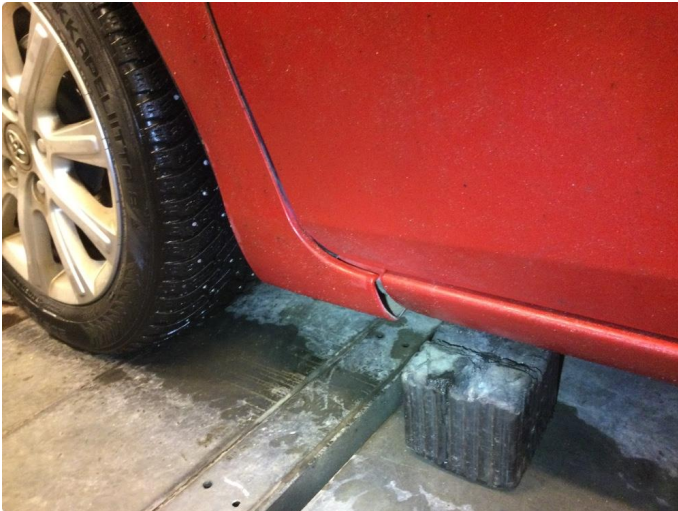
| Punkt | | Beskrivelse | Plassering |
|---|---|---|---|
| 1.3 | Skjermer | øvrige feil | |

1.3 Øvrige feil

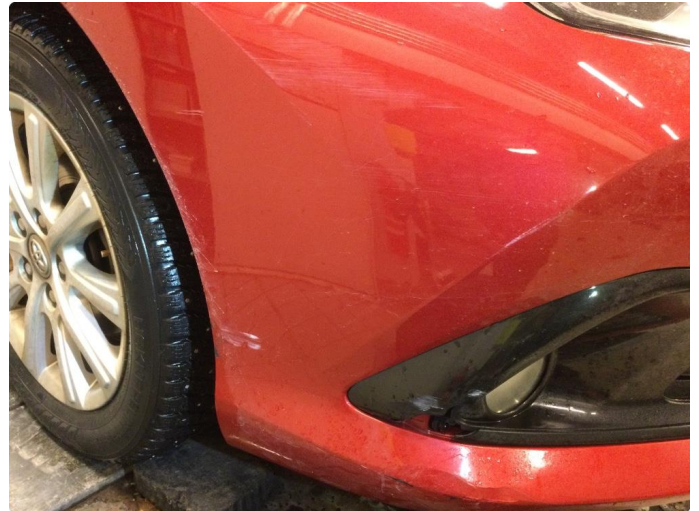
| Punkt | | Beskrivelse | Plassering |
|---|---|---|---|
| 1.4 | Støtfanger | skade | foran |

1.4 Skade

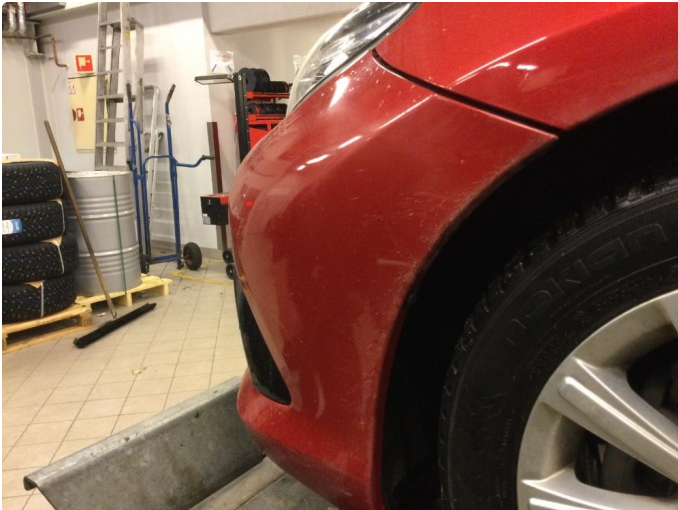
1.4 Skade

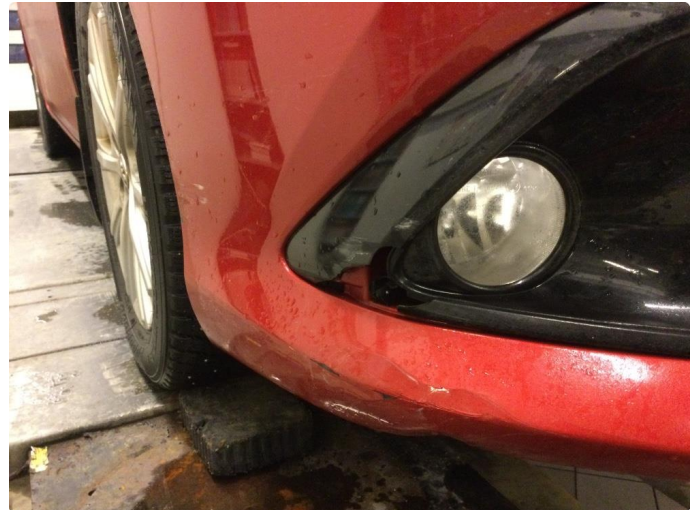
1.4 Skade

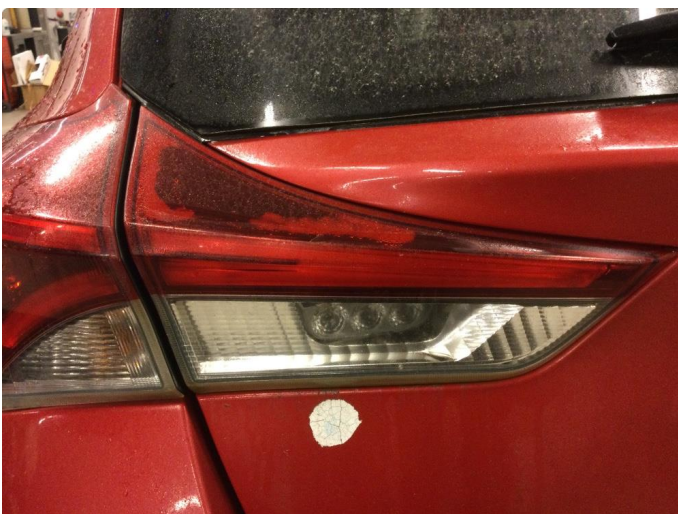
| Punkt | | Beskrivelse | Plassering |
|---|---|---|---|
| 2.1 | Lys bak | dugg/fukt | |

2.1 Dugg/fukt

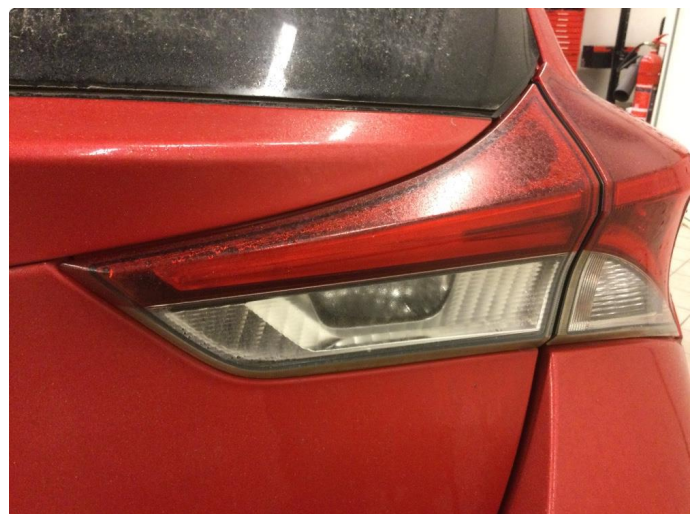
2.1 Dugg/fukt
