FORD KUGA / DM2 150 HK AUTOMAT 4WD
TESTDATO: 13.04.2026
KODE: 2004968

UR95190

NBF Tilstandsrapport er utarbeidet av Norges Bilbransjeforbund og Forbrukerrådet.

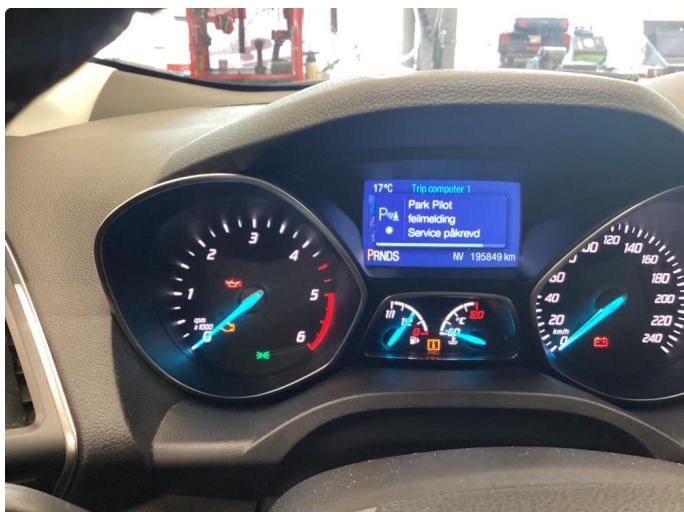
1.1 Virker ikke

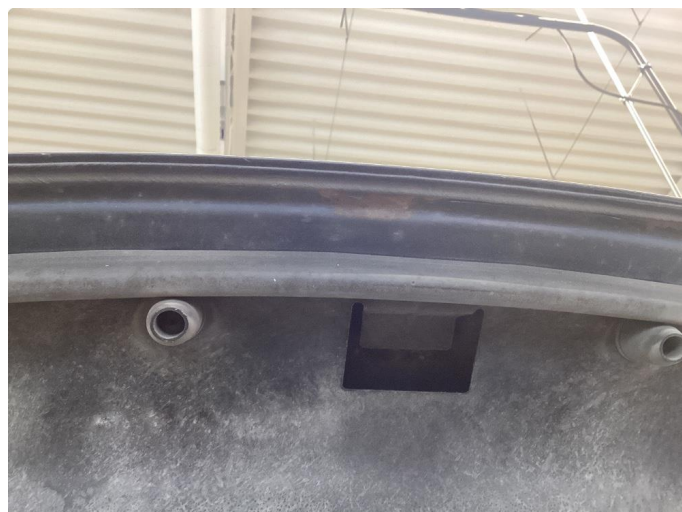
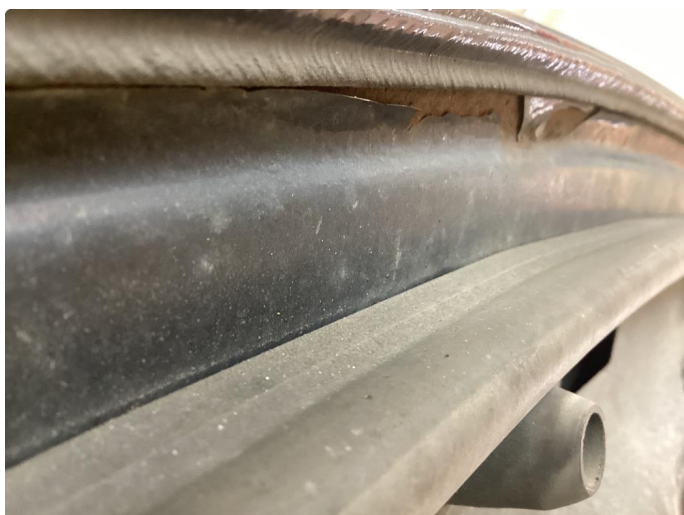
2.1 Rust i fals

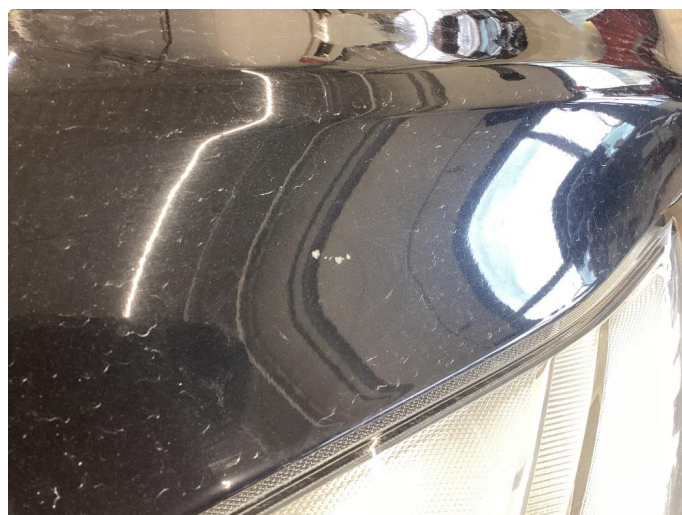
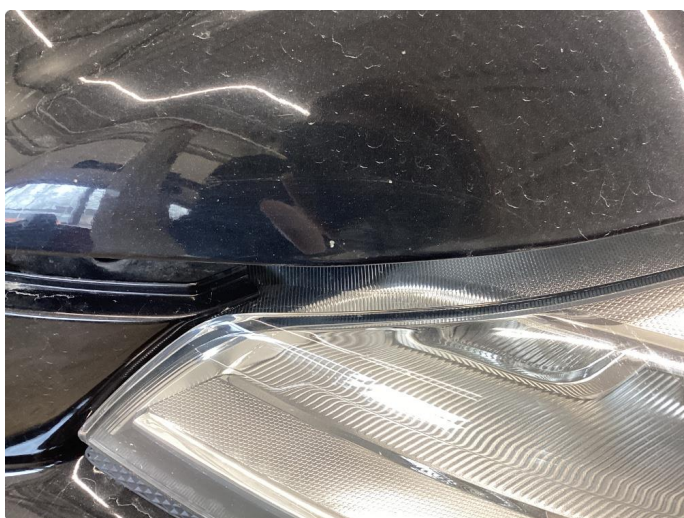
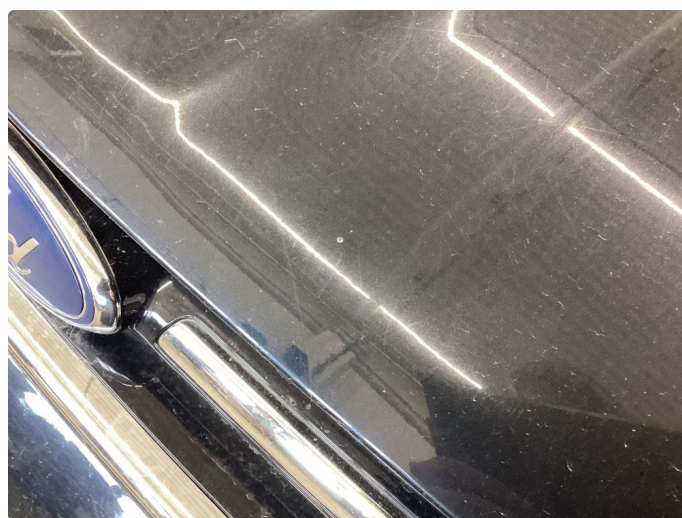
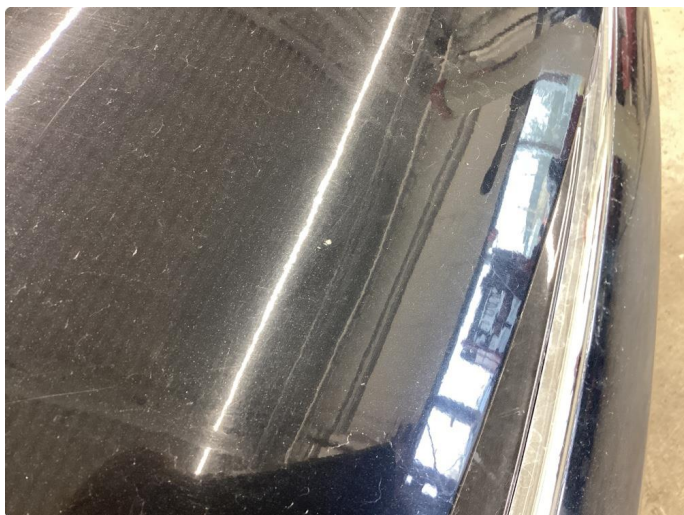
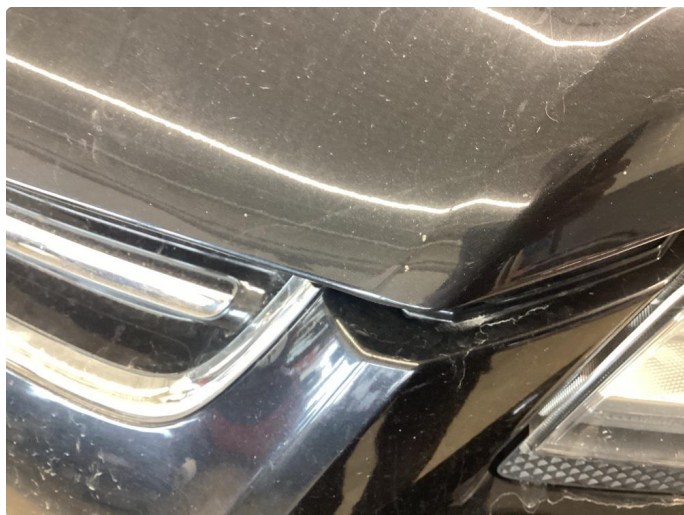
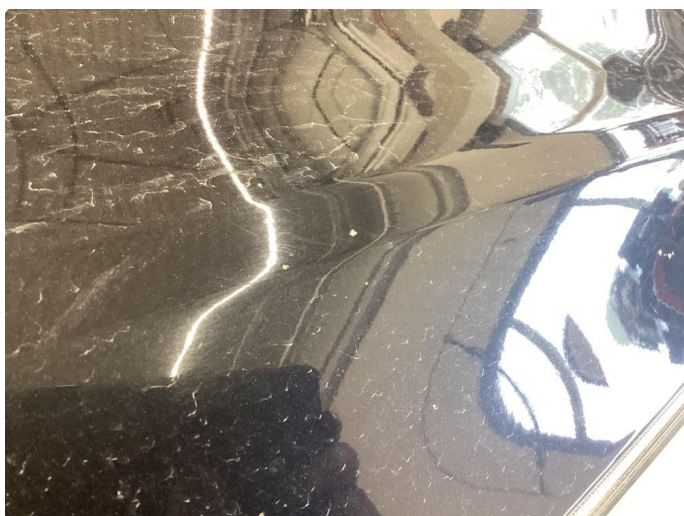
2.2 Steinsprut

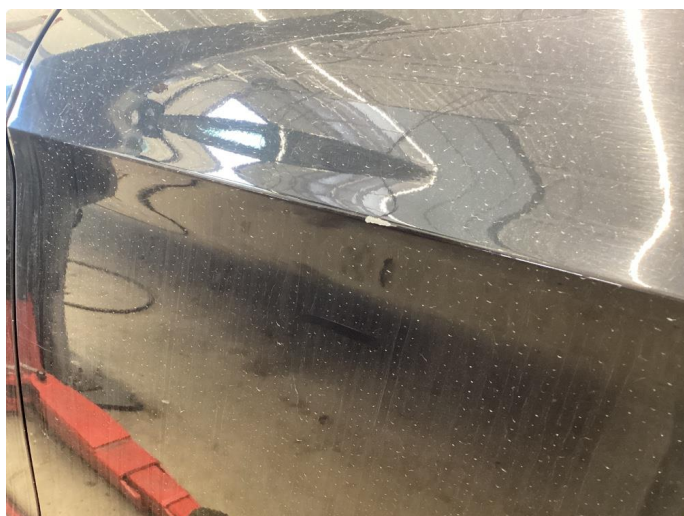
2.3 Ripe ned til grunning

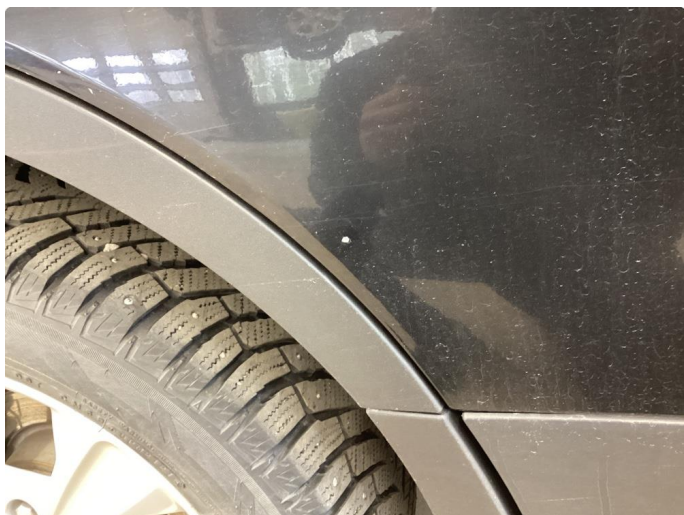
2.4 Noe steinsprut

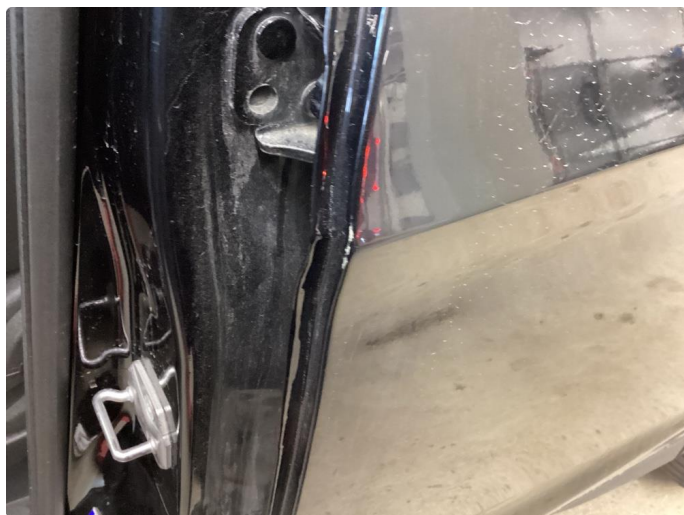
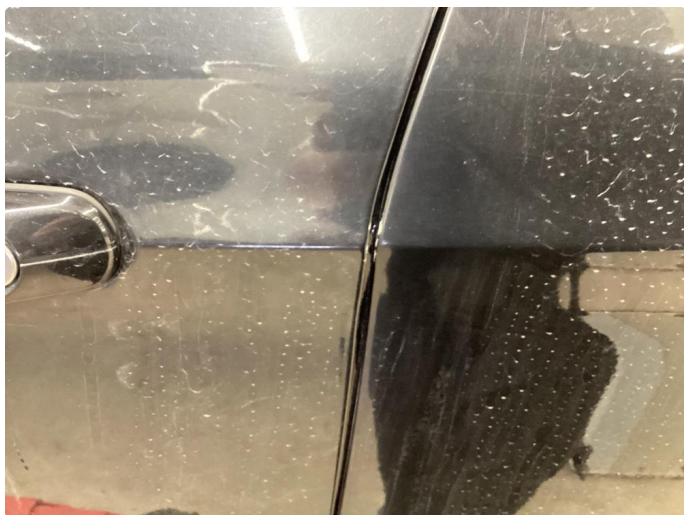
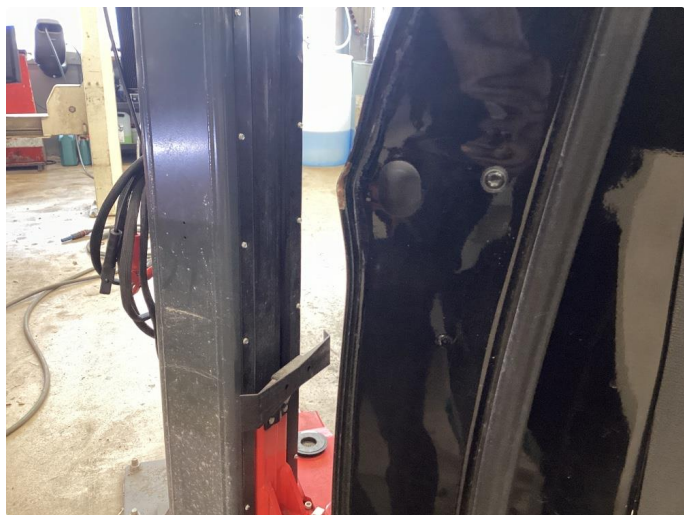
2.5 Rust i fals

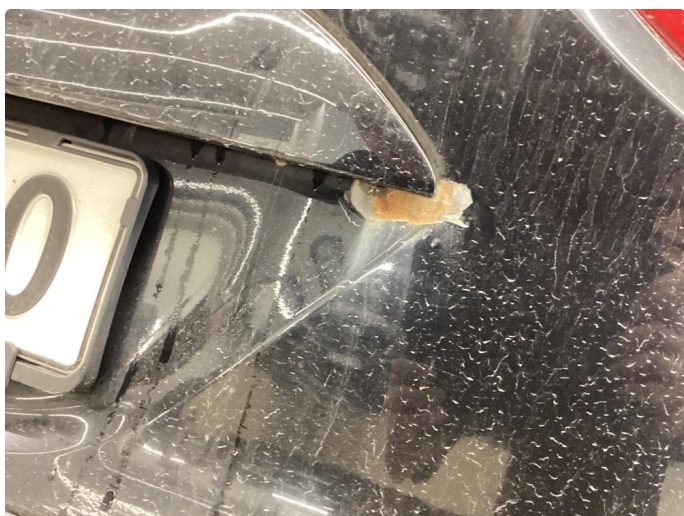
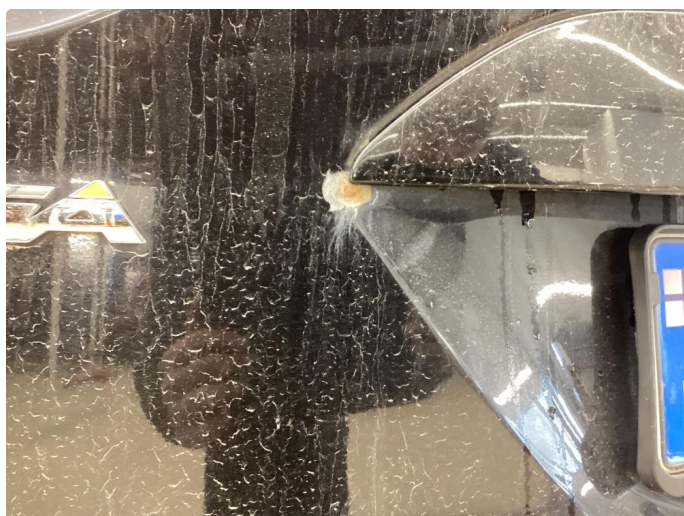
2.6 Rust/korrosjon

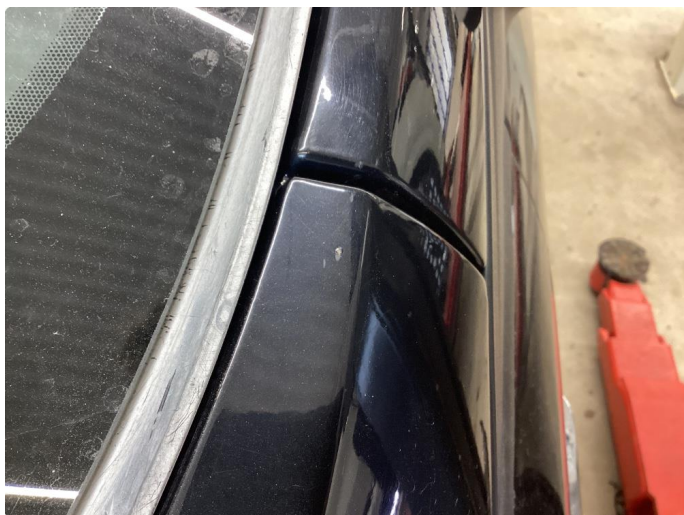
2.7 Steinsprut med rust

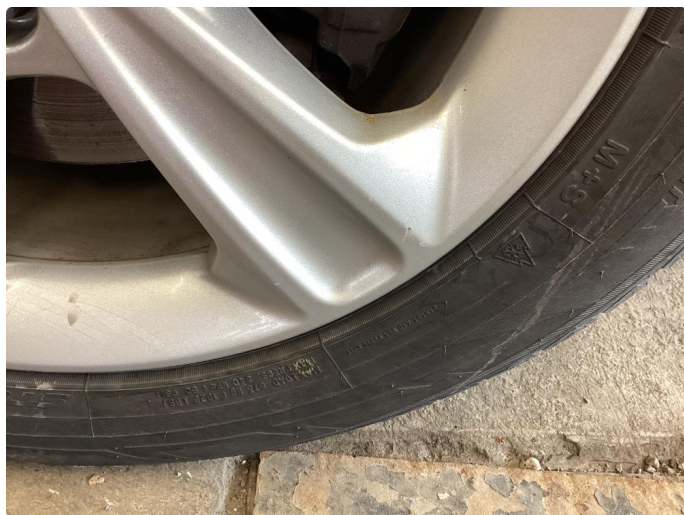
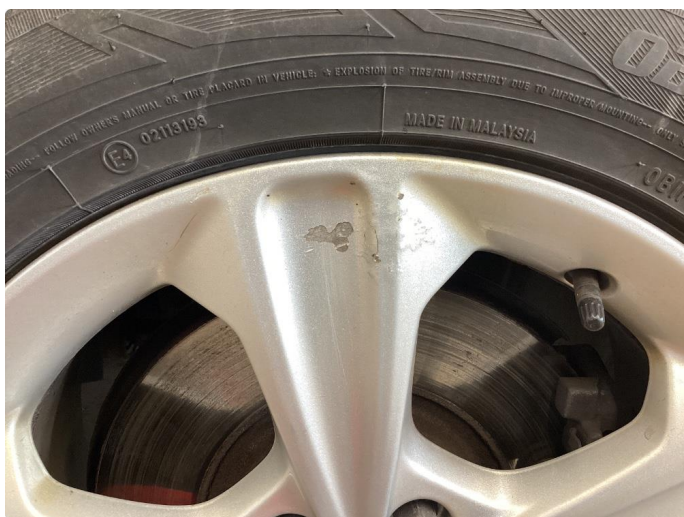
2.8 Øvrige feil

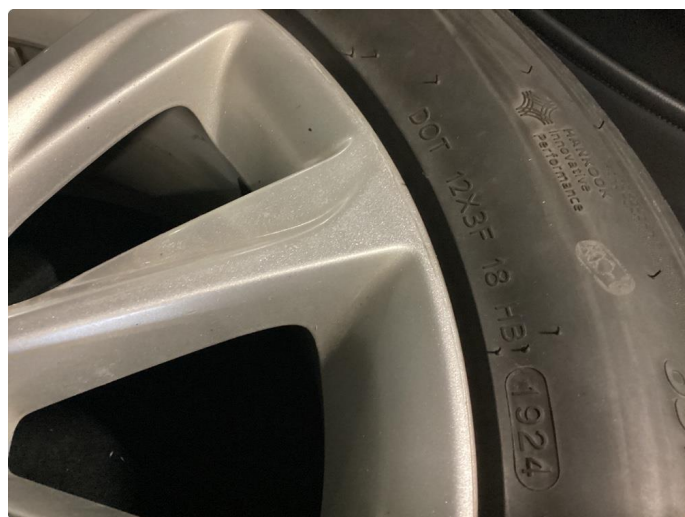
2.9 Øvrige feil

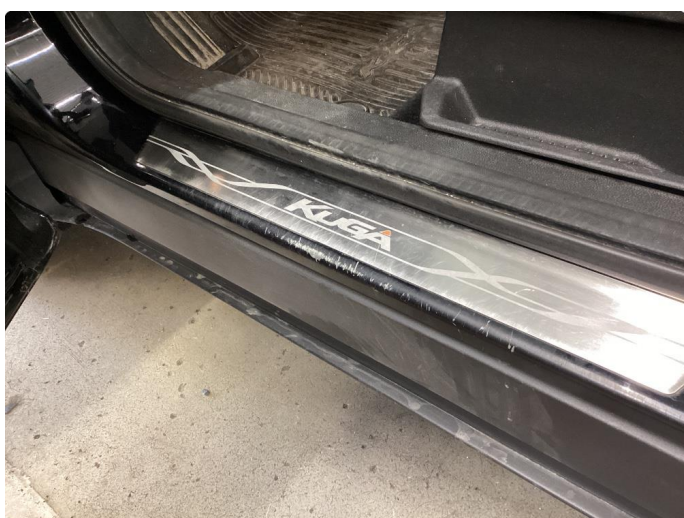
2.10 Riper

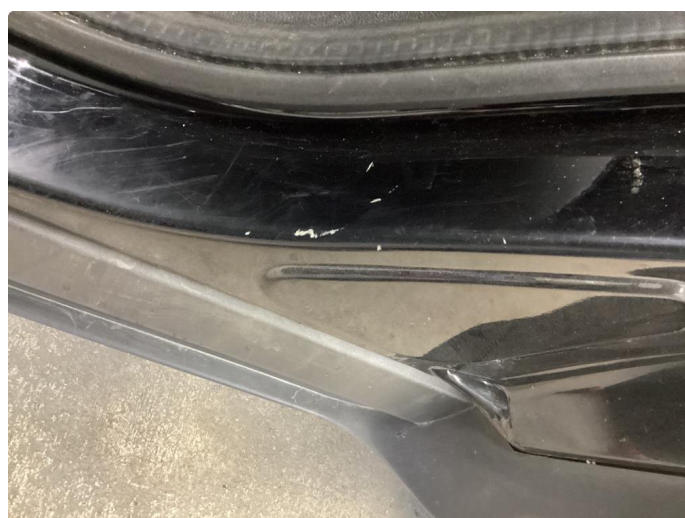
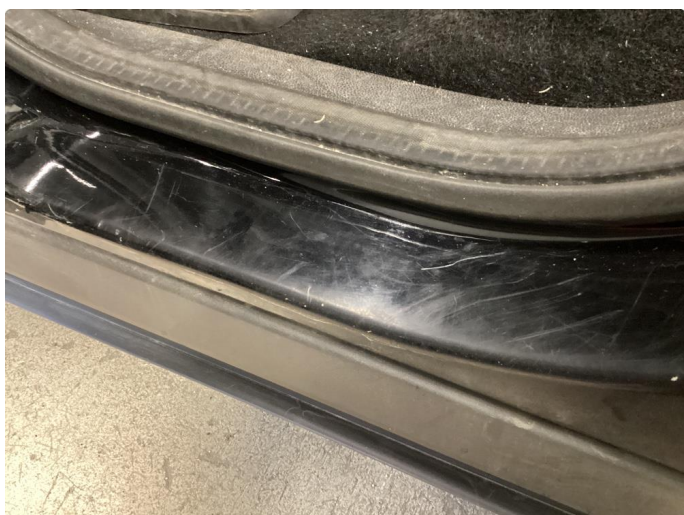
2.11 Riper

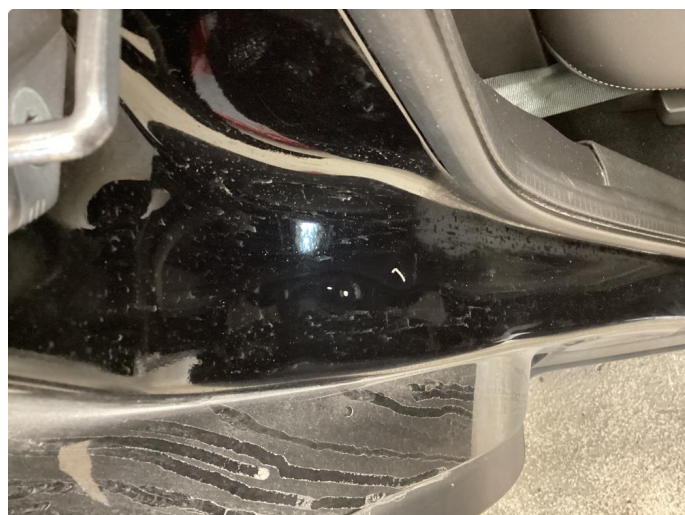
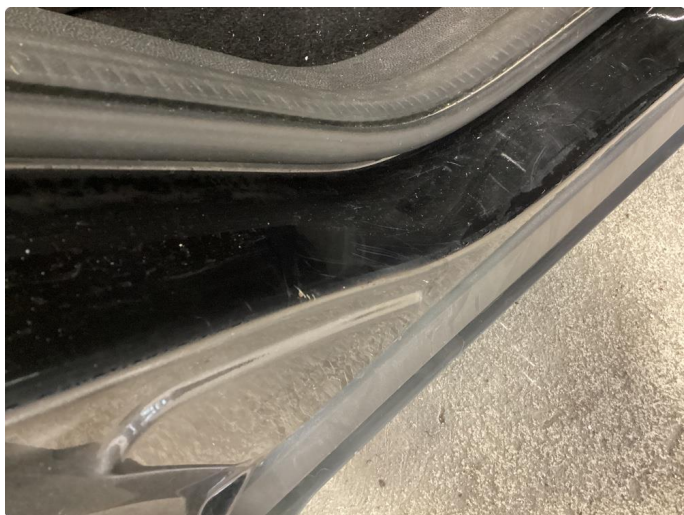
2.12 Riper

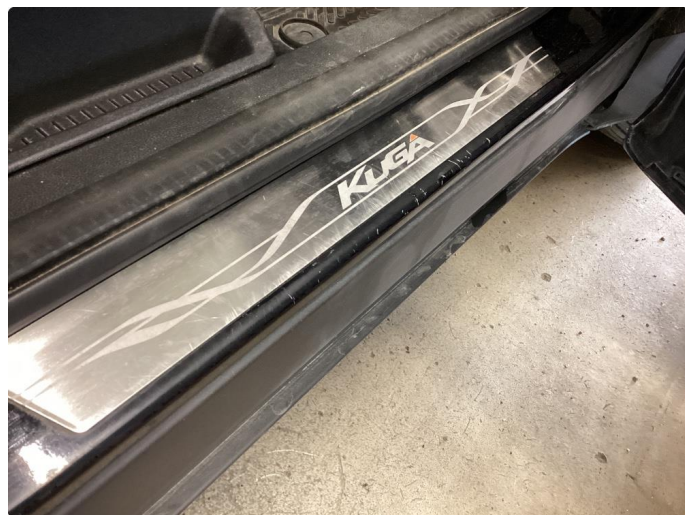
2.13 Riper

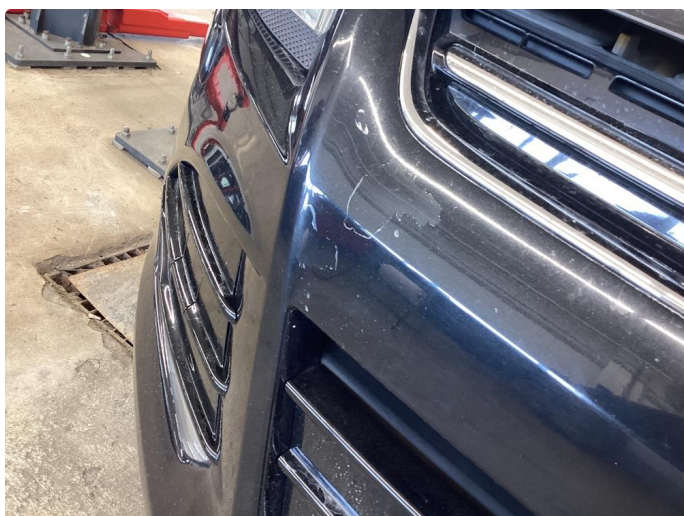
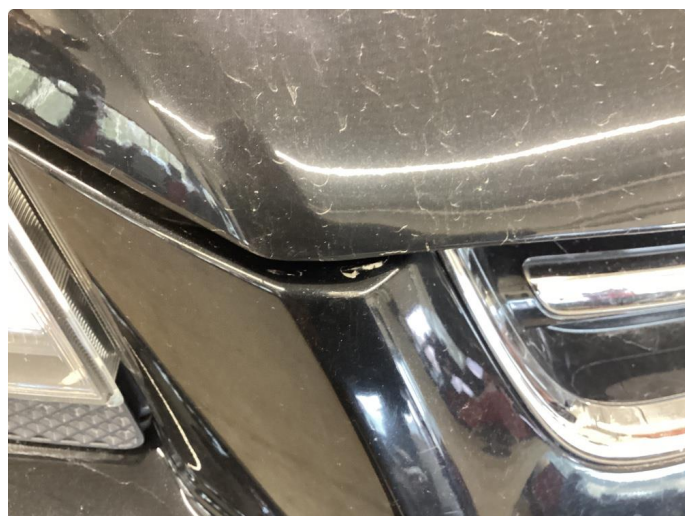
2.14 Lakk flasser

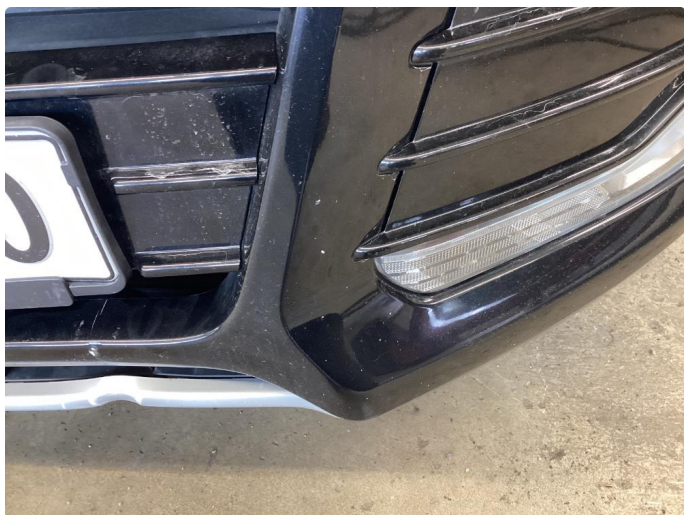
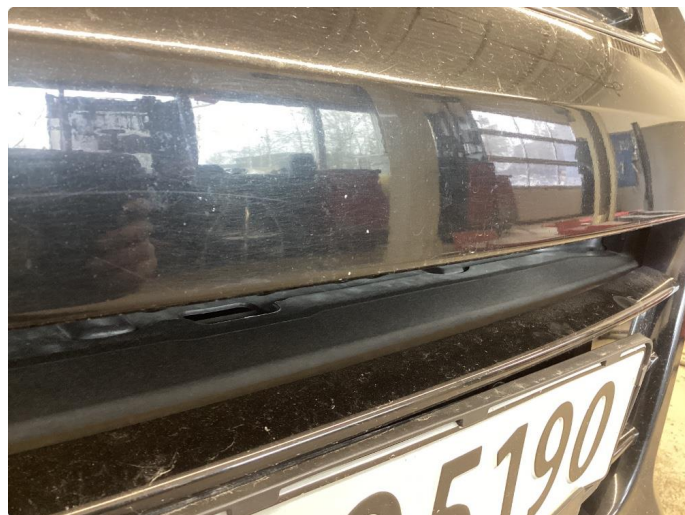
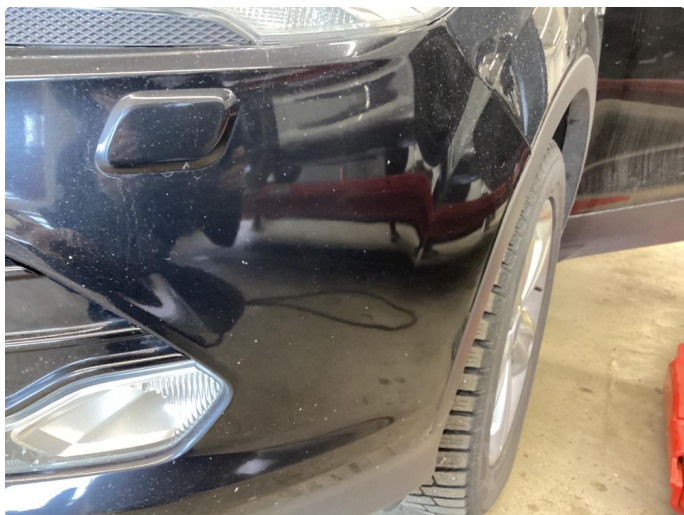
2.15 Steinsprut

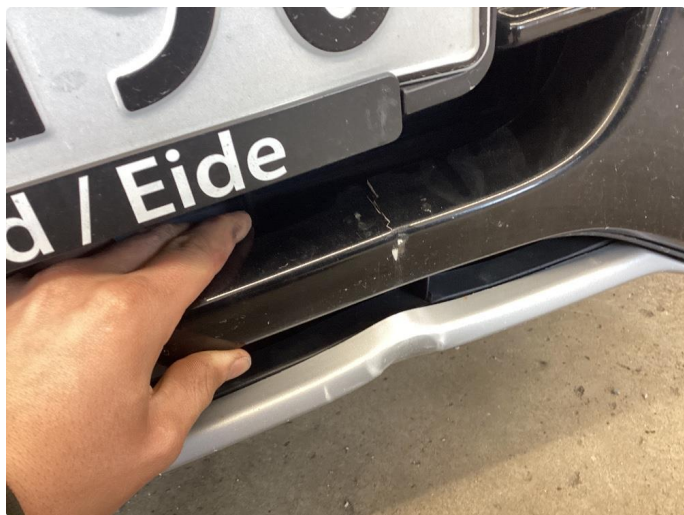
2.16 Sprukket

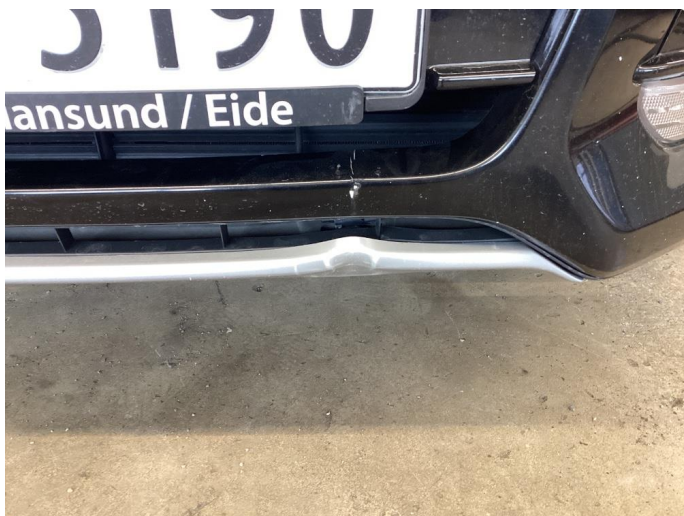
2.17 Bulk

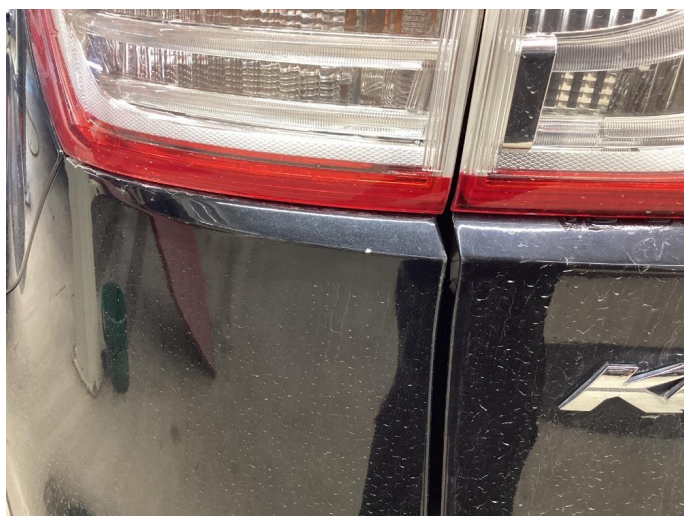
2.18 Ripe(r)

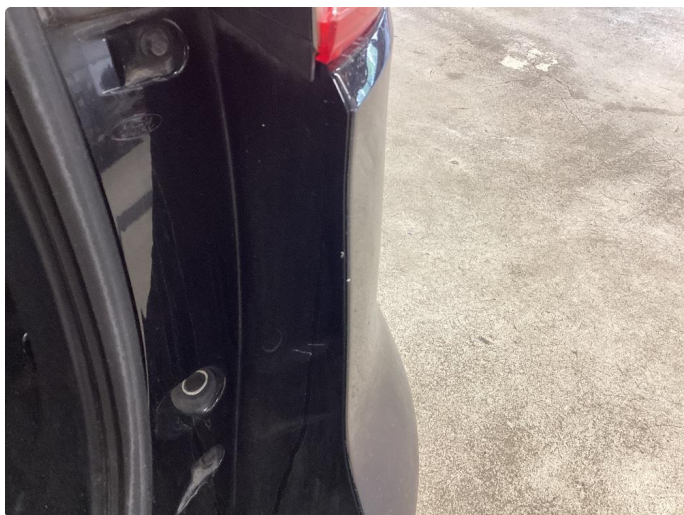
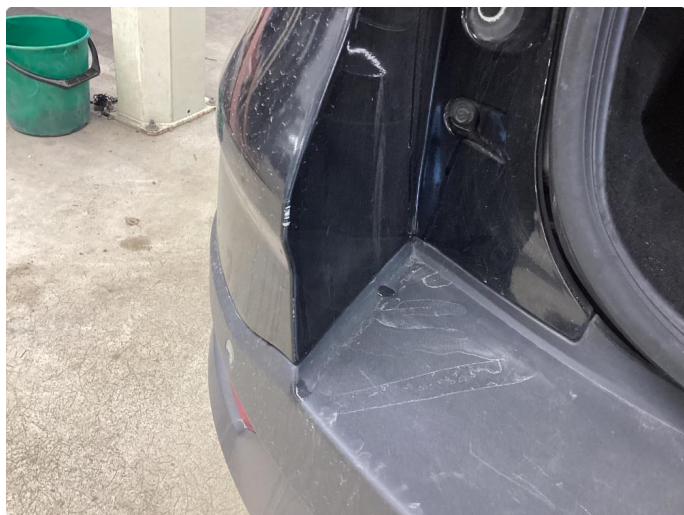
2.19 Ripe(r)

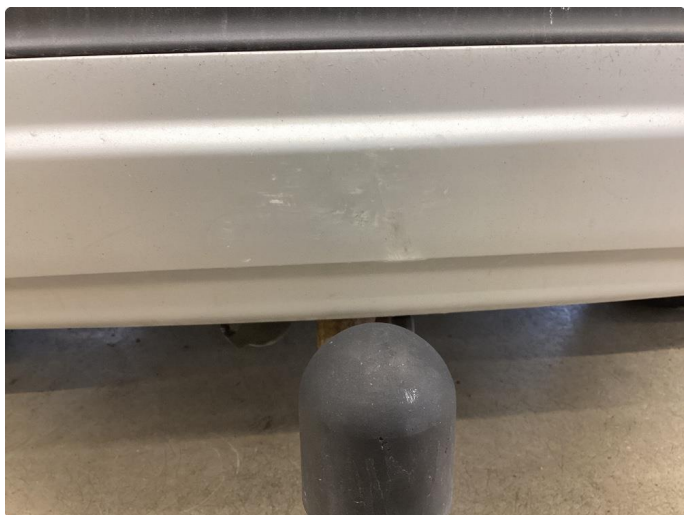
2.20 Ripe(r)

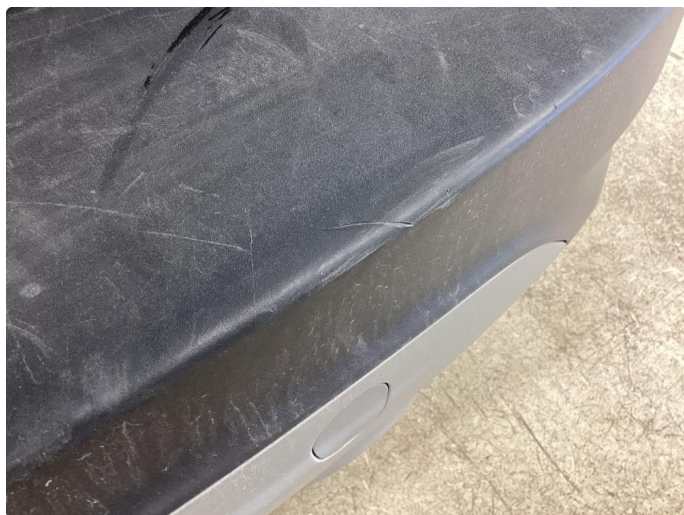
2.21 Ripe(r)

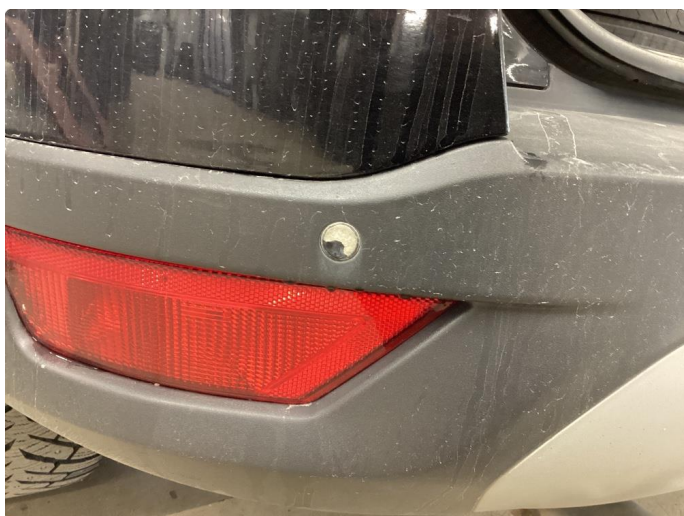
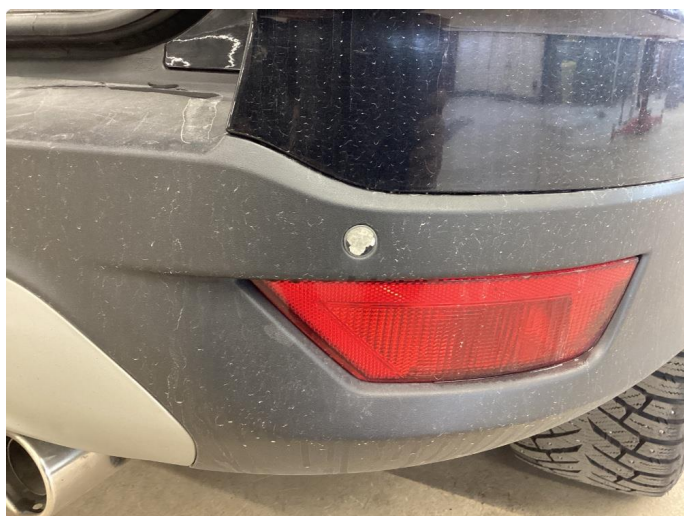
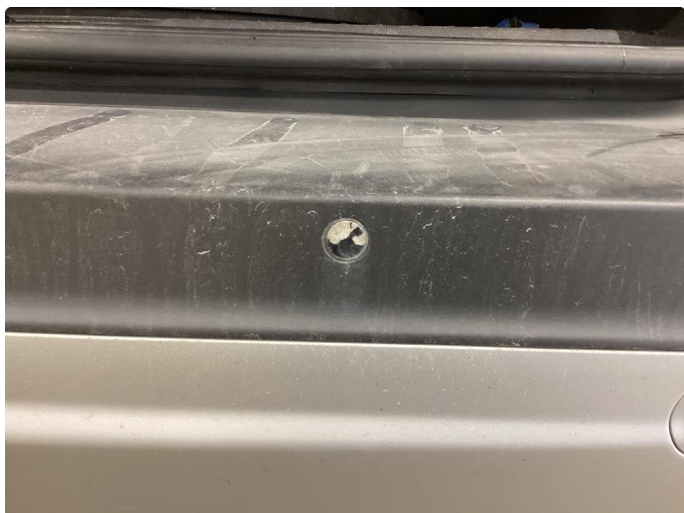
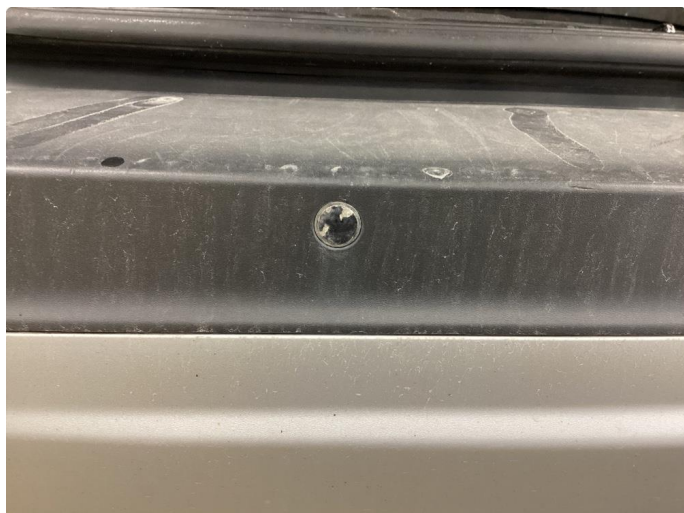
2.22 Lakk flasser

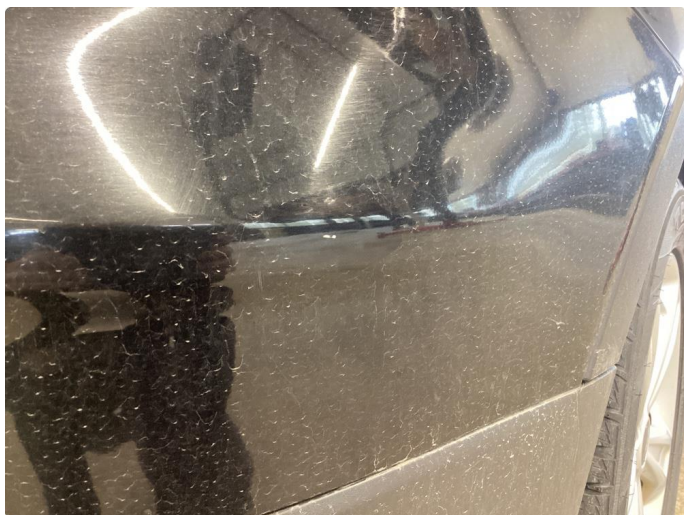
2.23 Ripe(r)

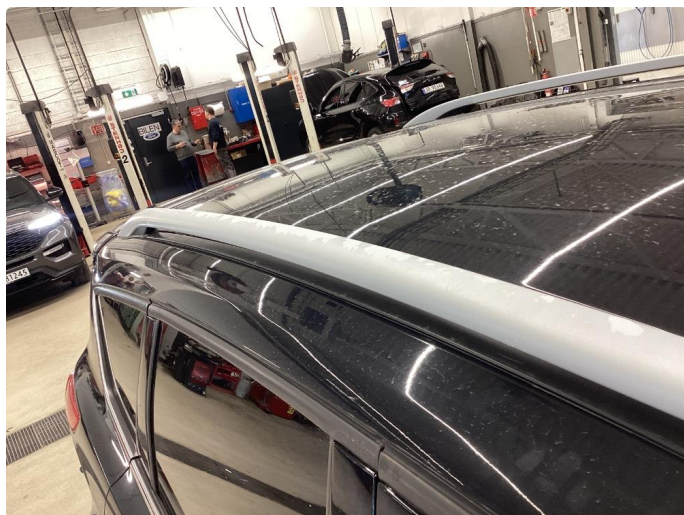
2.24 Lakk flasser

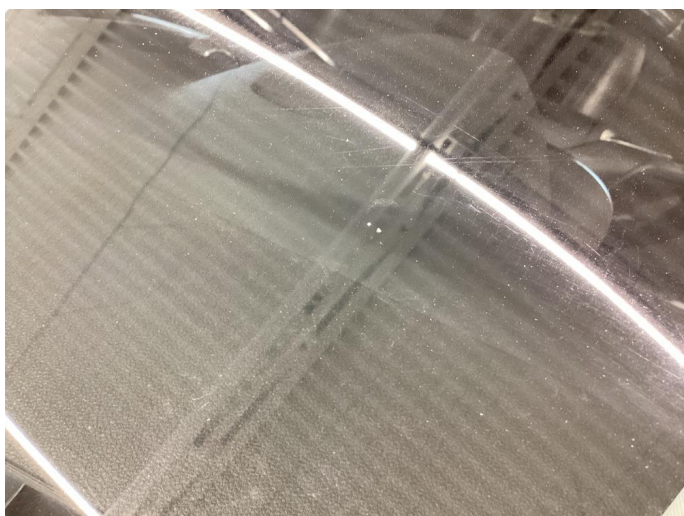
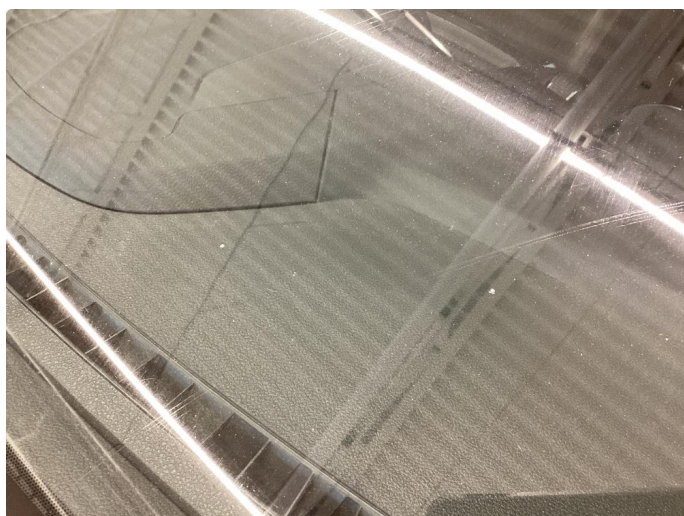
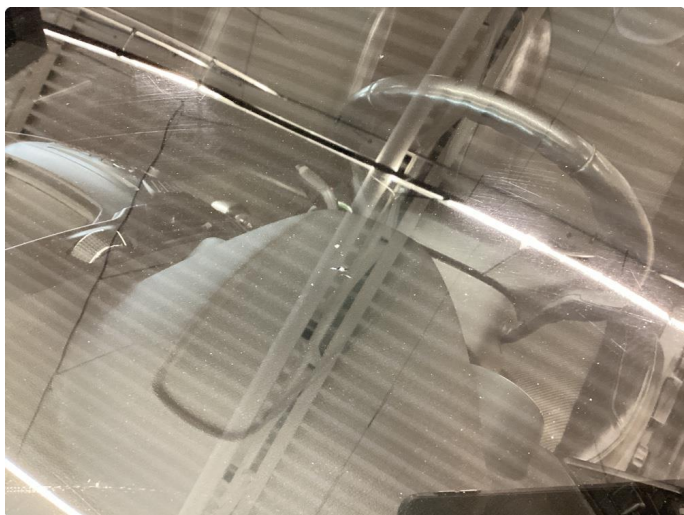
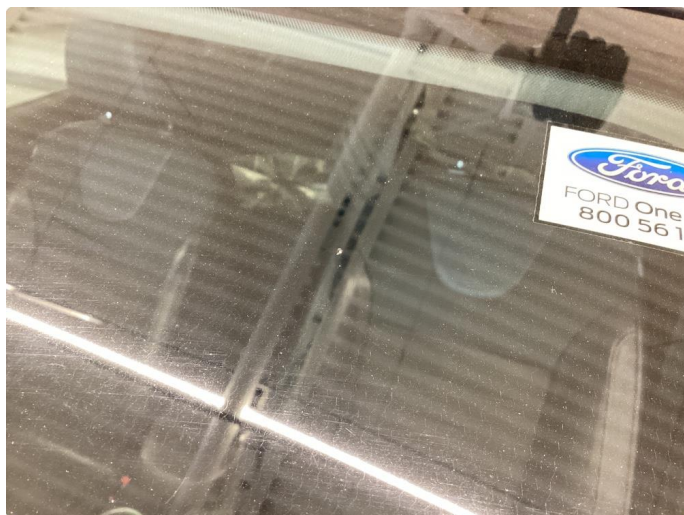
2.25 Steinsprut

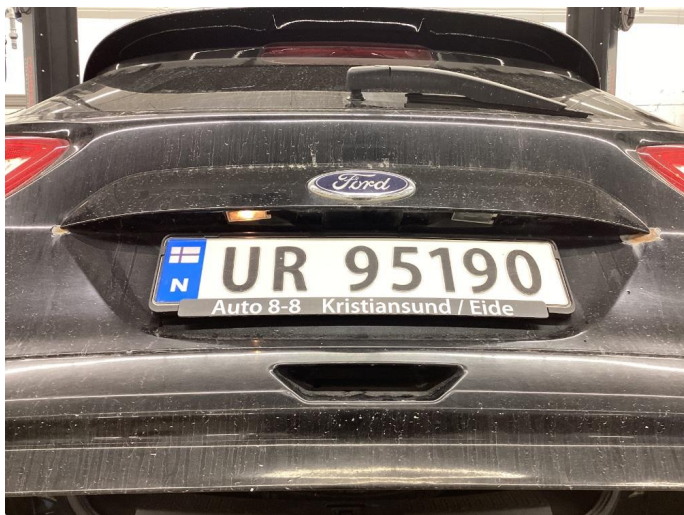
3.1 Skiltlys lyser ikke

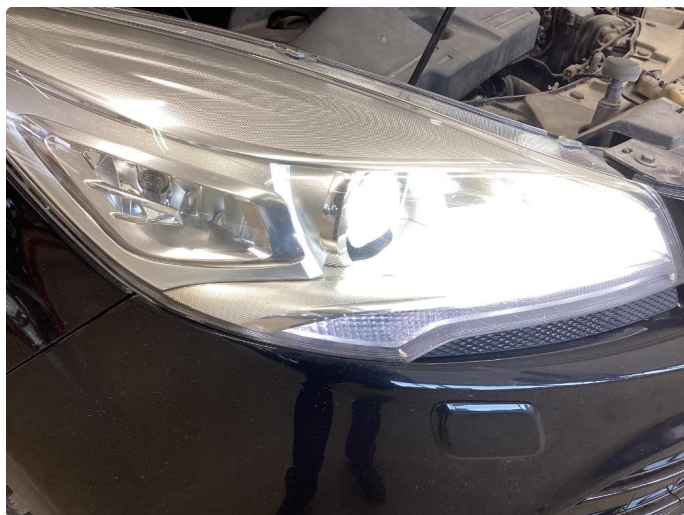
3.2 Øvrige feil

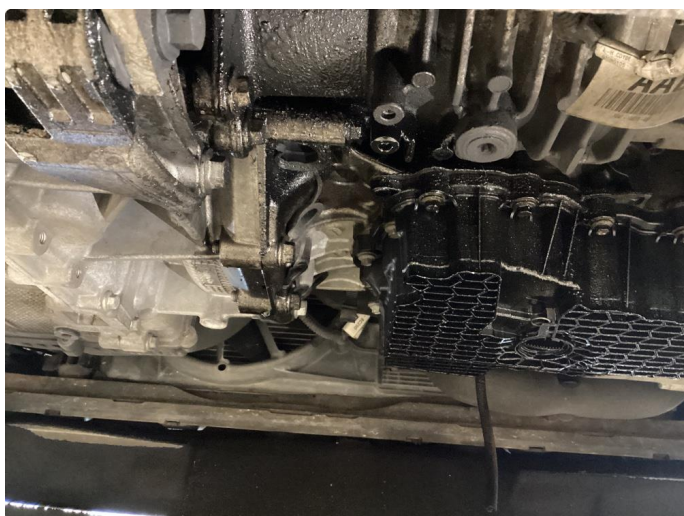
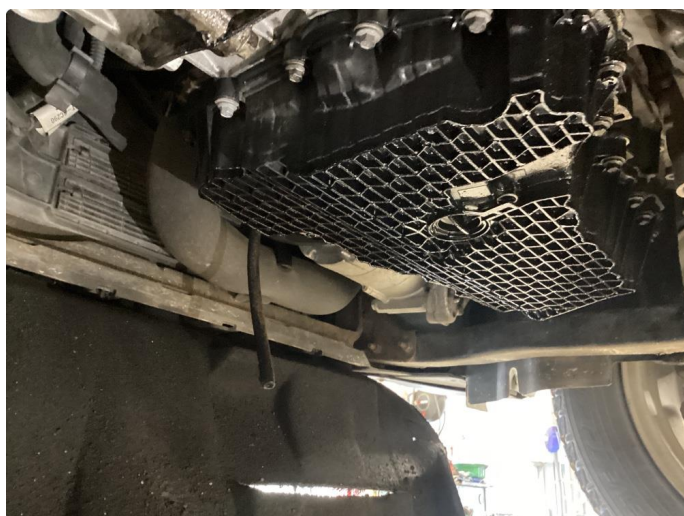
4.1 Oljelekkasje mellom motor/gear

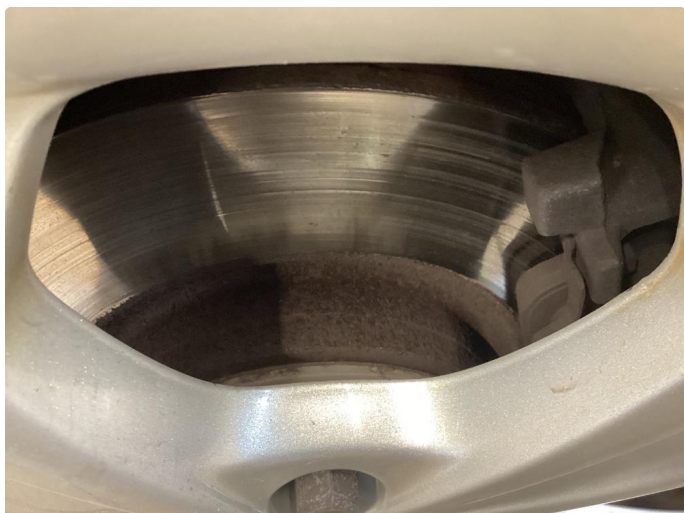
5.1 Øvrige feil

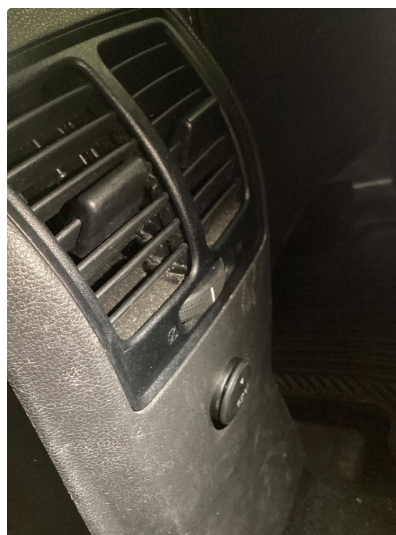
6.1 Riper/skade

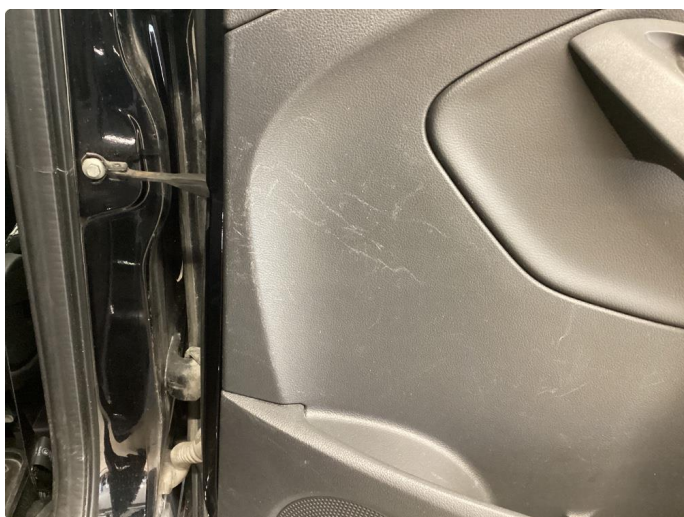
6.2 Slitt/ripe(r)

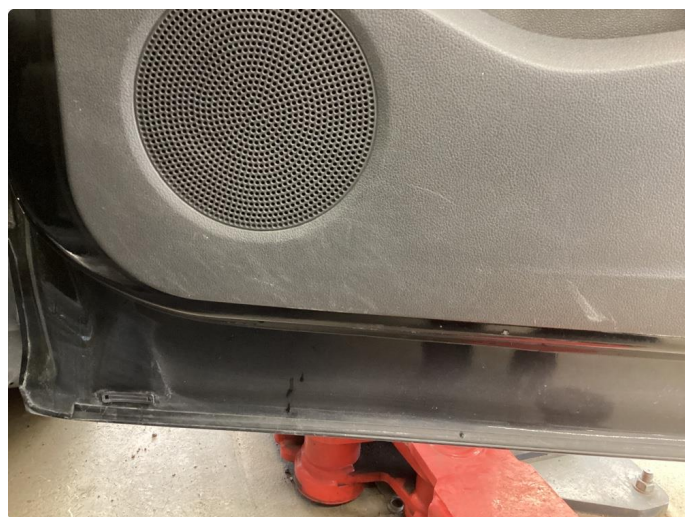
6.3 Slitt/ripe(r)

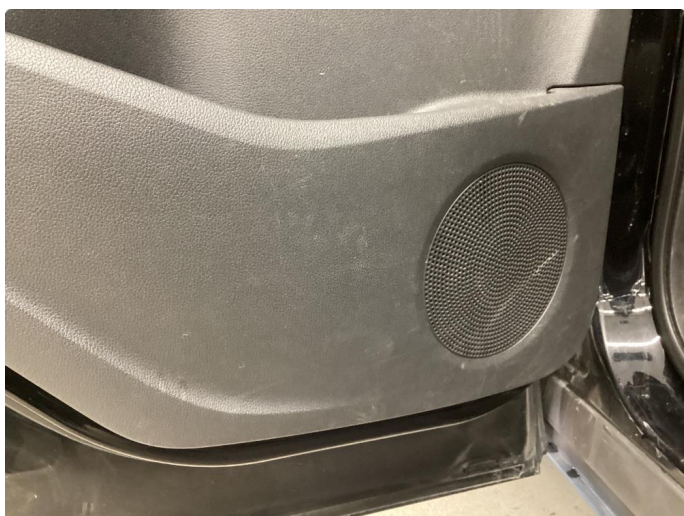
6.4 Slitt/ripe(r)

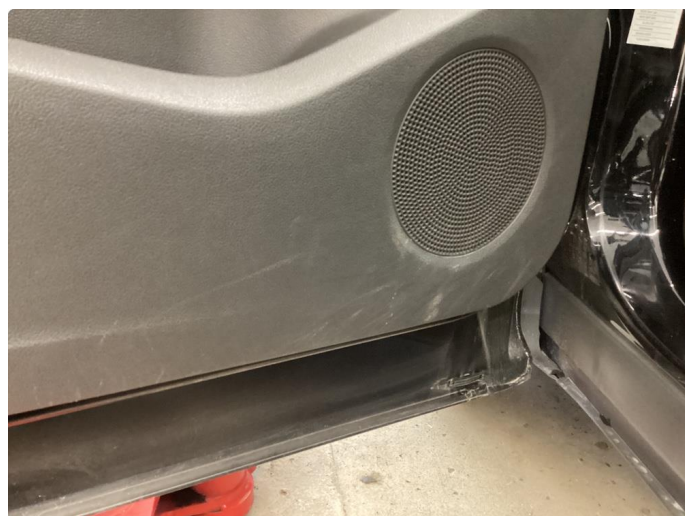
6.5 Slitt/ripe(r)
