Vurdering av unormal slitasje

TOYOTA PROACE 122 HK AUTOMAT FORHJULSDRIFT

TESTDATO: 02.04.2024
KODE: 1179115

CHASSISNR: YARVFAHK8GZ182158

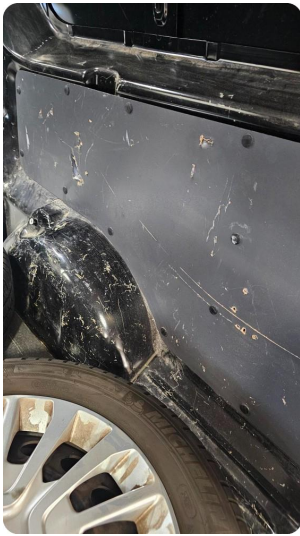
1.1 Deksler skadet/mangler
Unormal slitasje - mye riper og hull i deksel

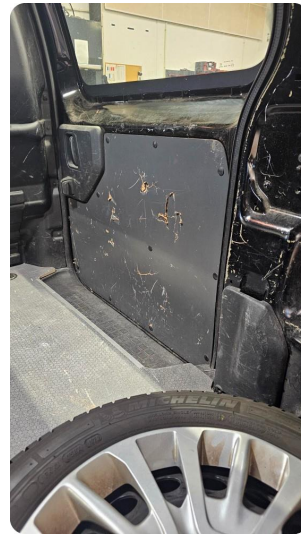
1.2 Deksler skadet/mangler
Unormal slitasje - mye riper og hull i deksel
