TOYOTA PROACE 2WD

TESTDATO: 26.01.2026

EJ66847

NBF Tilstandsrapport er utarbeidet av Norges Bilbransjeforbund og Forbrukerrådet.

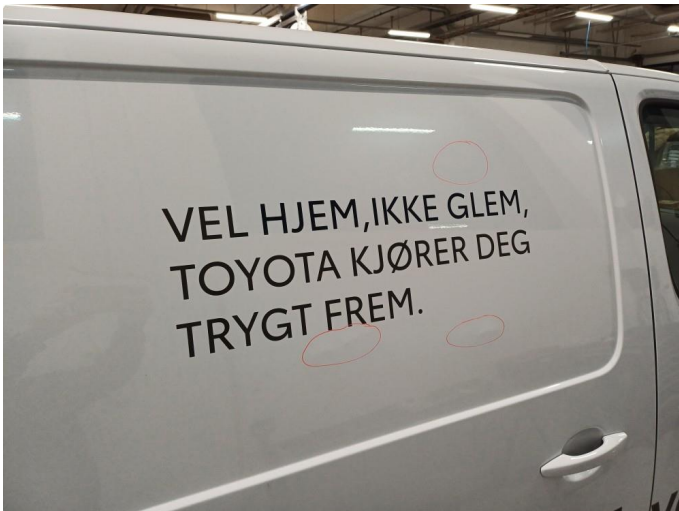
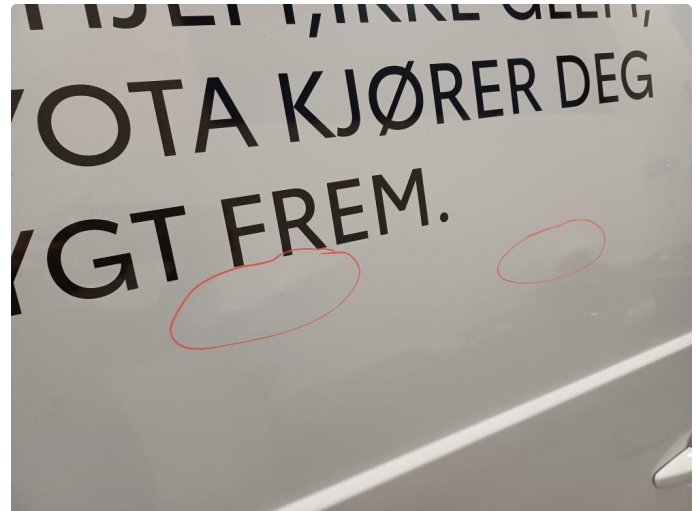
| Punkt | Beskrivelse | Plassering |
|---|---|---|
| 1.1 Dører | flere bulker | høyre bak |

1.1 Flere bulker

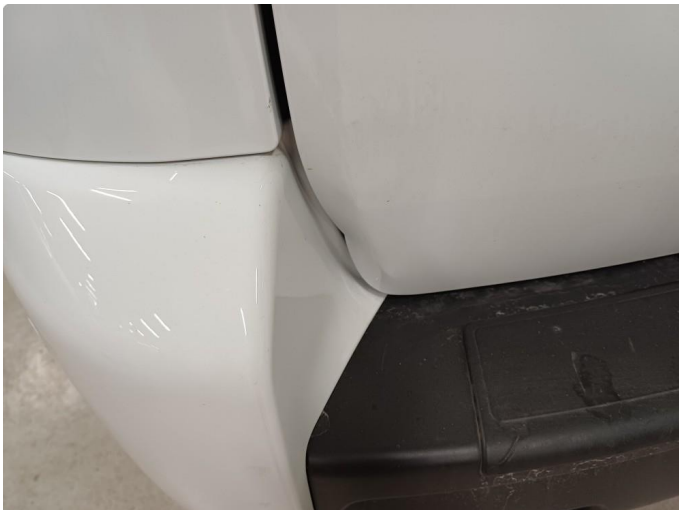
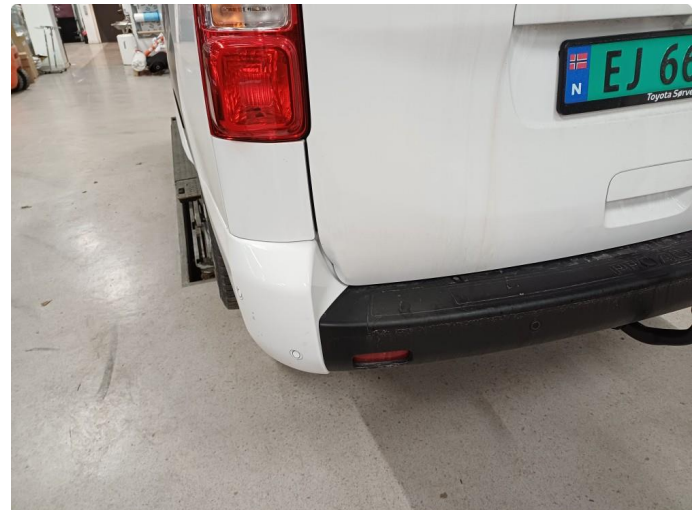
| Punkt | Beskrivelse | Plassering |
|---|---|---|
| 1.2 Bakluke | skade | venstre - nede |

1.2 Skade

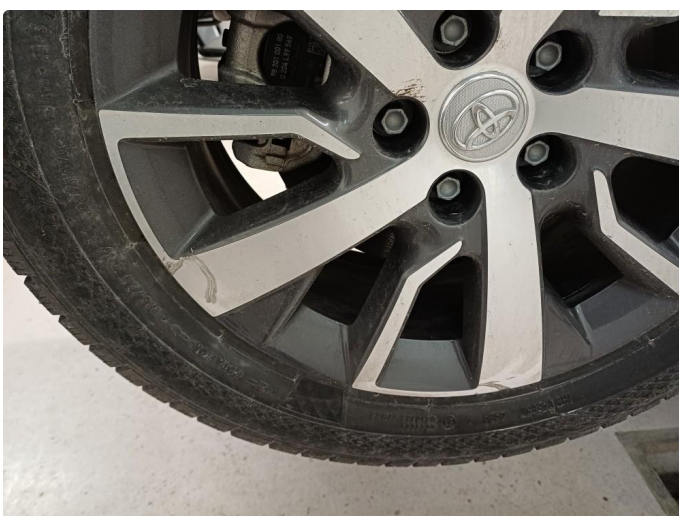
| Punkt | Beskrivelse | Plassering |
|---|---|---|
| 1.3 Dekk/Felger | kantkjørt felg Diamond Cut | høyre bak |

1.3 Kantkjørt felg Diamond Cut

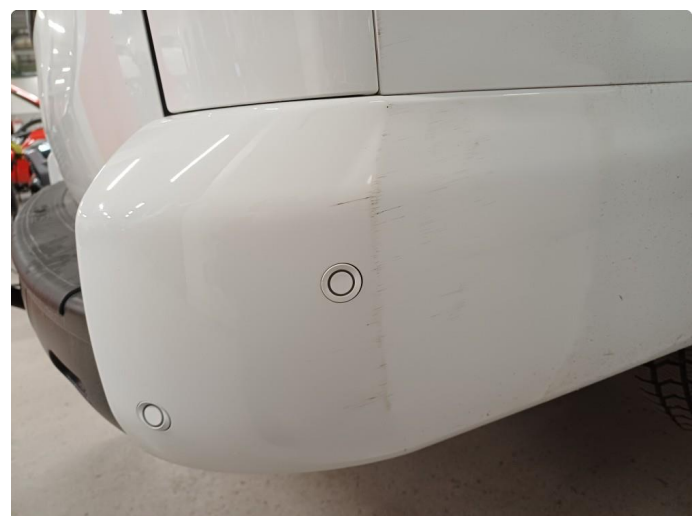
| Punkt | Beskrivelse | Plassering |
|---|---|---|
| 1.4 Støtfanger | ripe(r) | høyre bak |

1.4 Ripe(r)

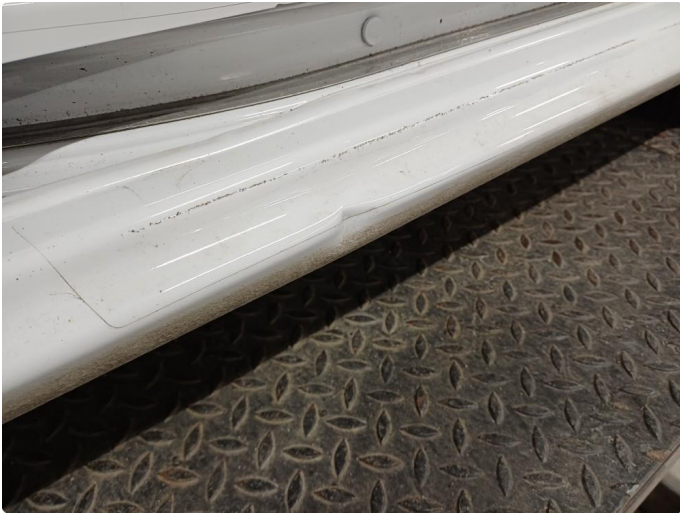
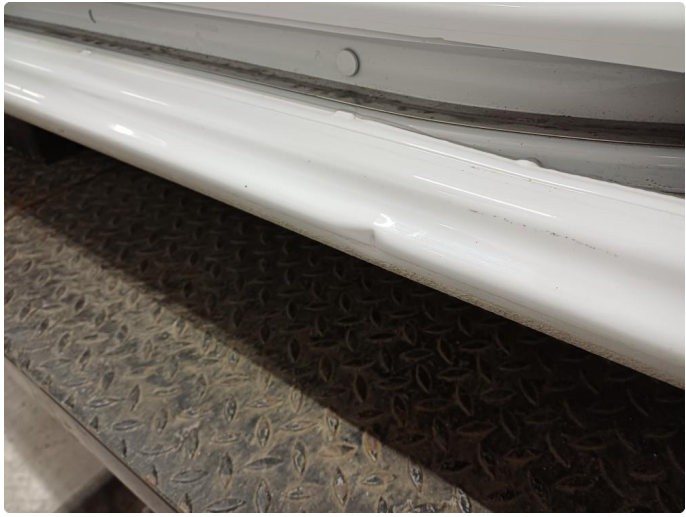
| Punkt | Beskrivelse | Plassering |
|---|---|---|
| 1.5 Kanal | skade | venstre - høyre |

1.5 Skade
