AUDI A6 320 HK AUTOMAT 4X4
TESTDATO: 29.11.2022 **KODE: 106830**
2

BU11473

CHASSISNR: WAUZZZ4G6HN011606	BRUKTIMPORT: Ja
KJØRETØY: Personbil	FRIST FOR PKK: 30.07.2024

NBF Tilstandsrapport er utarbeidet av Norges Bilbransjeforbund og Forbrukerrådet.

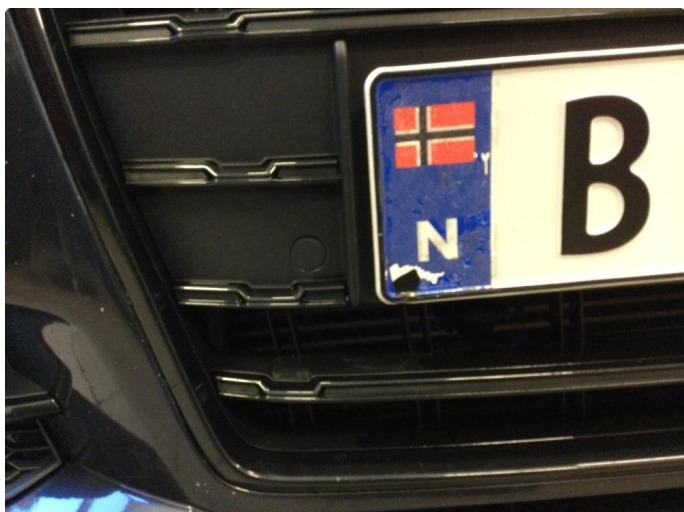
1.1 Skadet/ikke lesbart

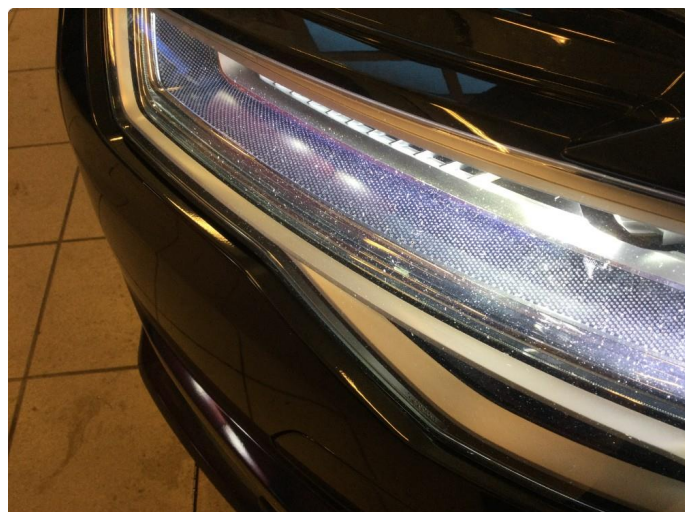
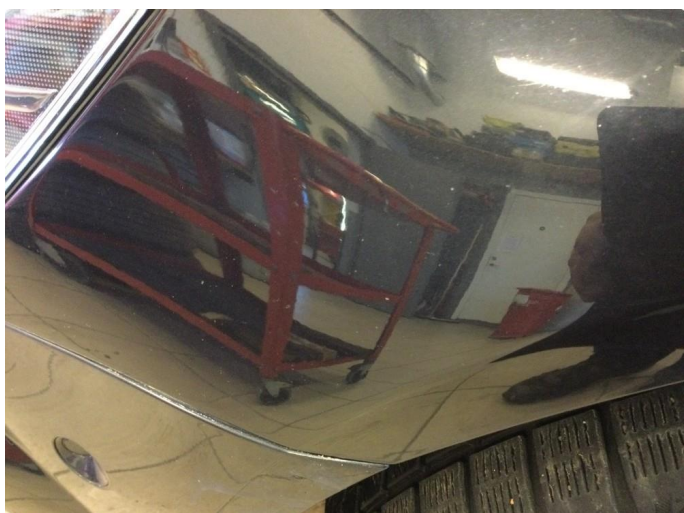
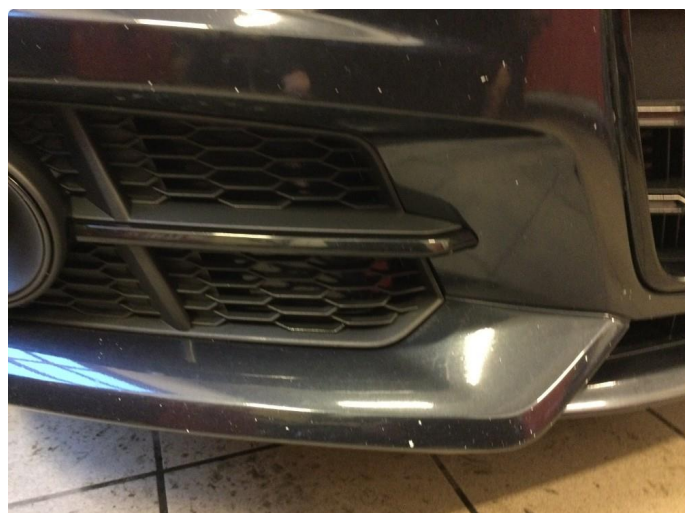
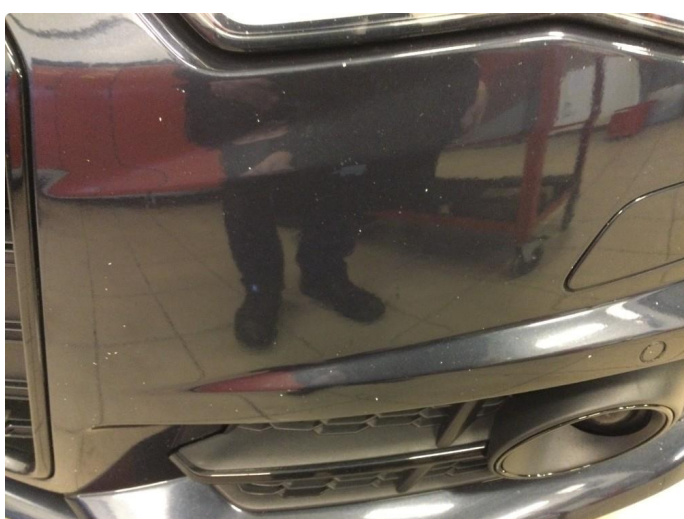
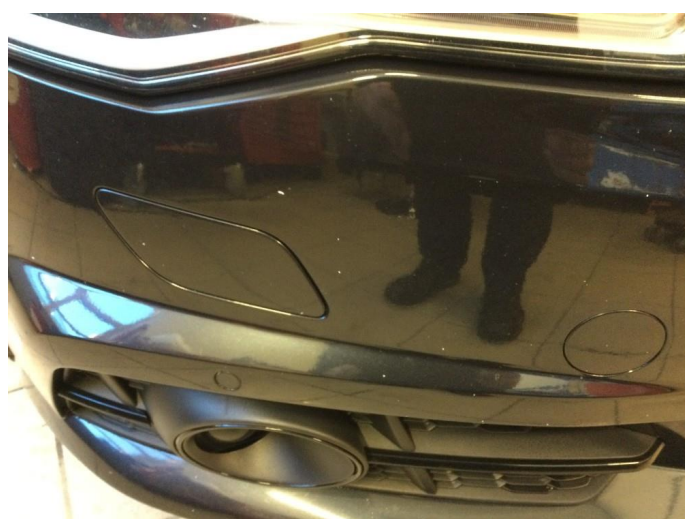
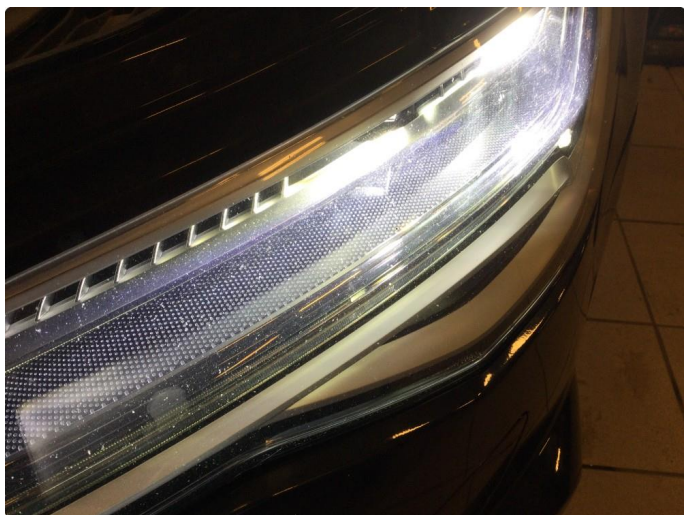
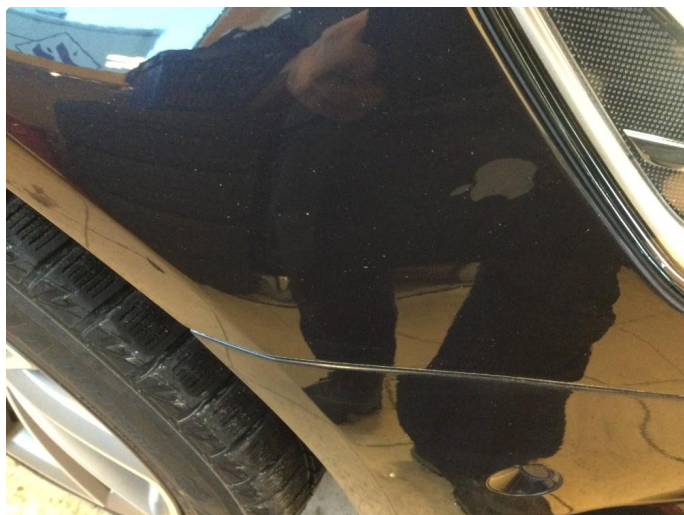
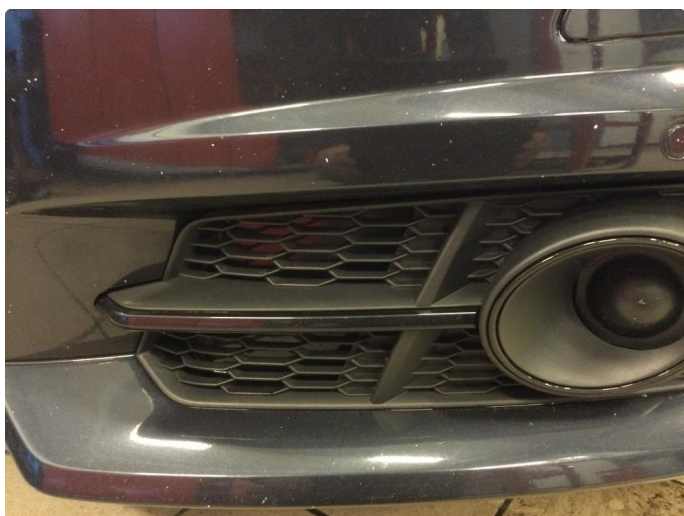
2.1 Generelt mye stensprut

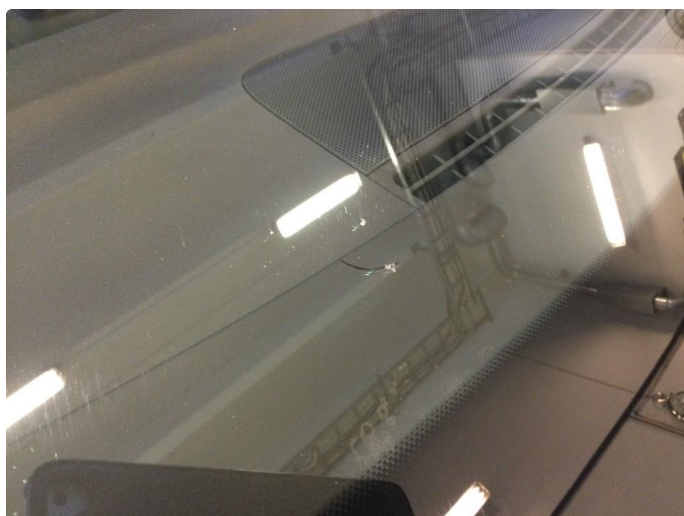
2.4 Steinsprut med sprekk

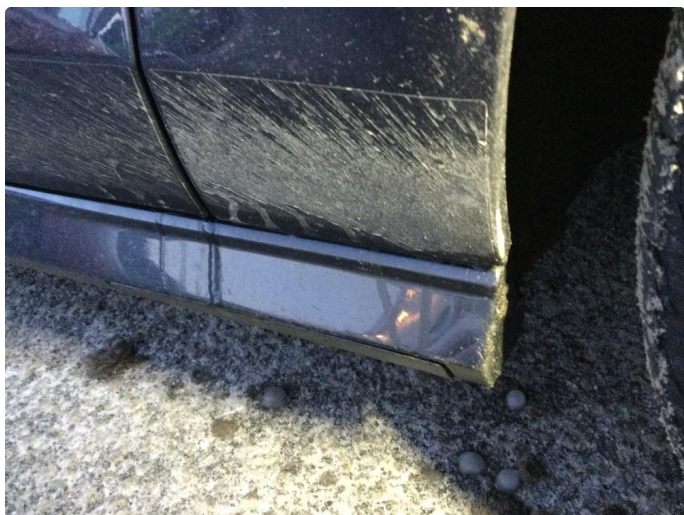
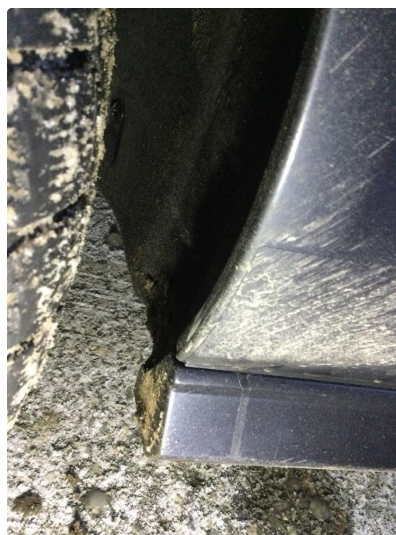
2.5 Stensprut

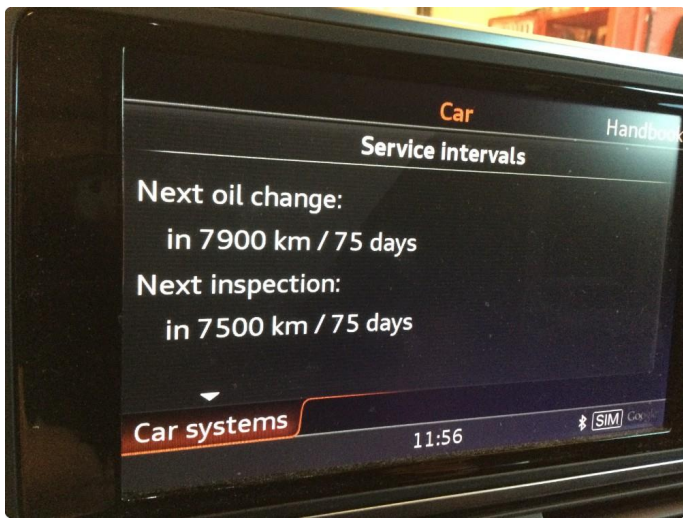
3.1 Trenger service
