**MG MG MG 4 ELECTRIC 2WD**
**TESTDATO: 10.12.2025**
**KODE: 1933874**

**EE31036**

NBF Tilstandsrapport er utarbeidet av Norges Bilbransjeforbund og Forbrukerrådet.

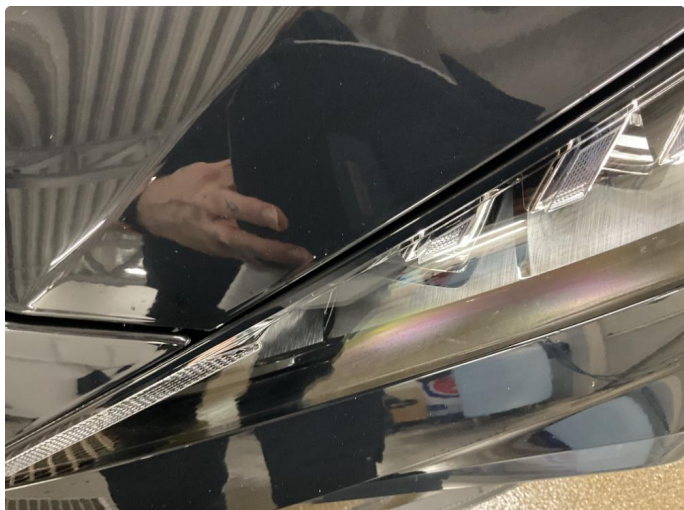
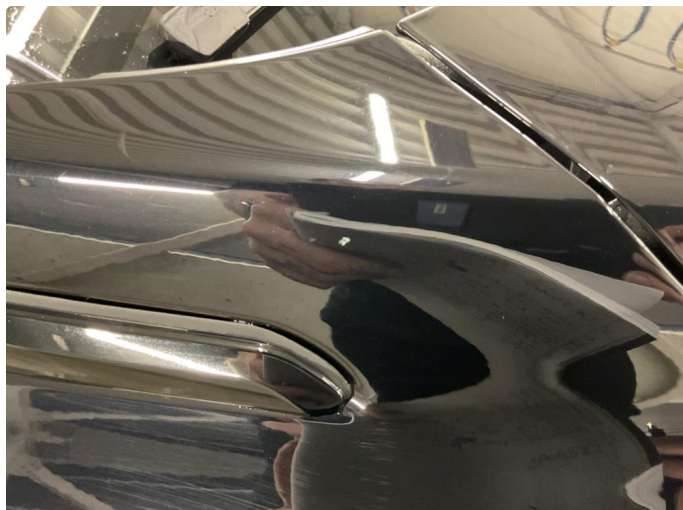
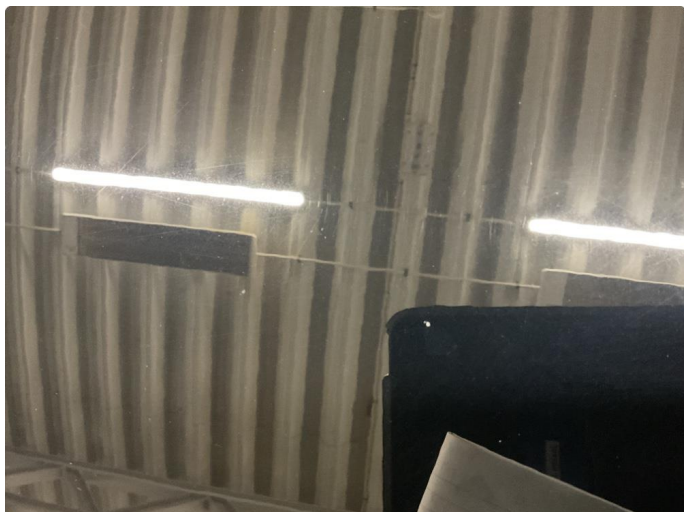
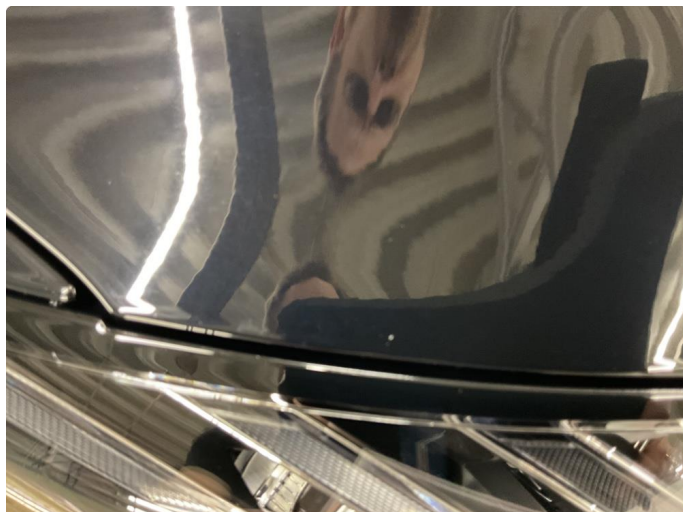
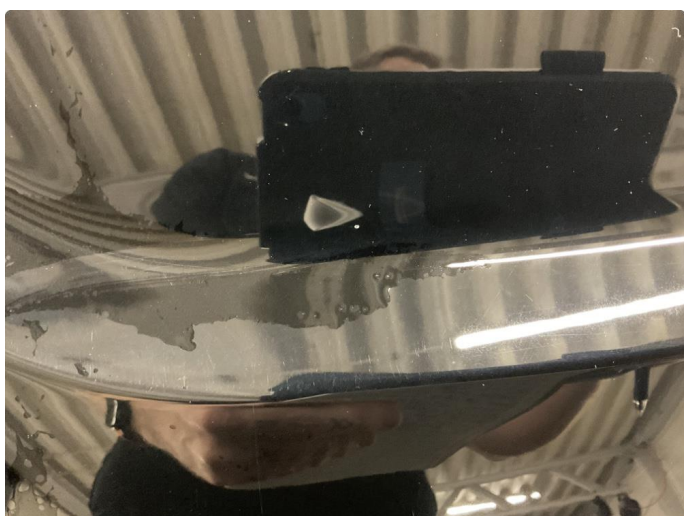
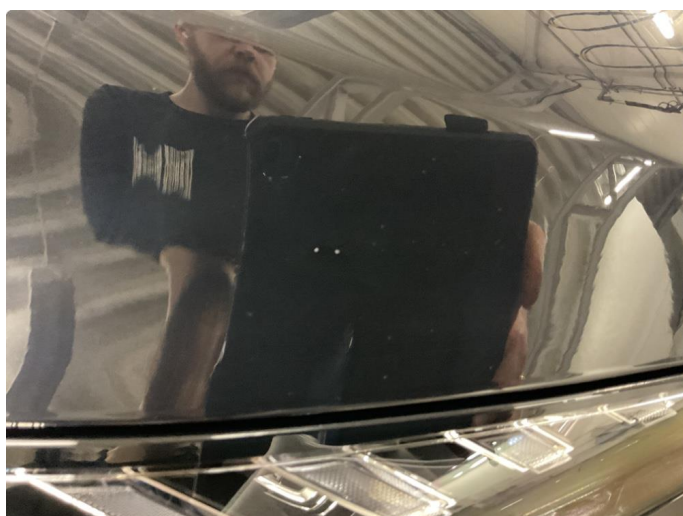
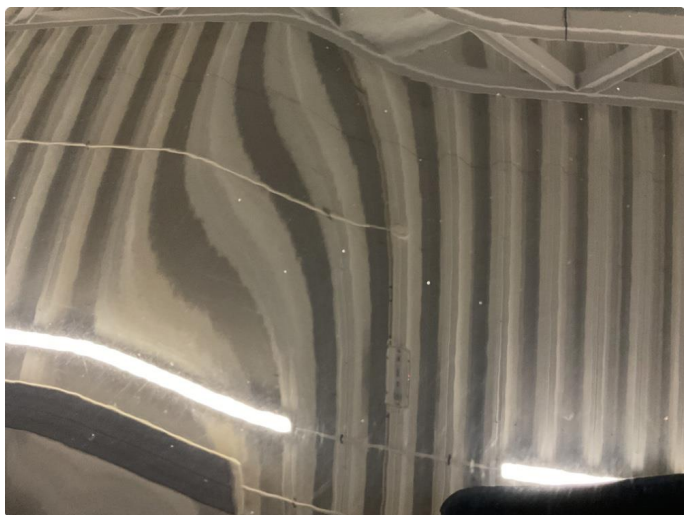
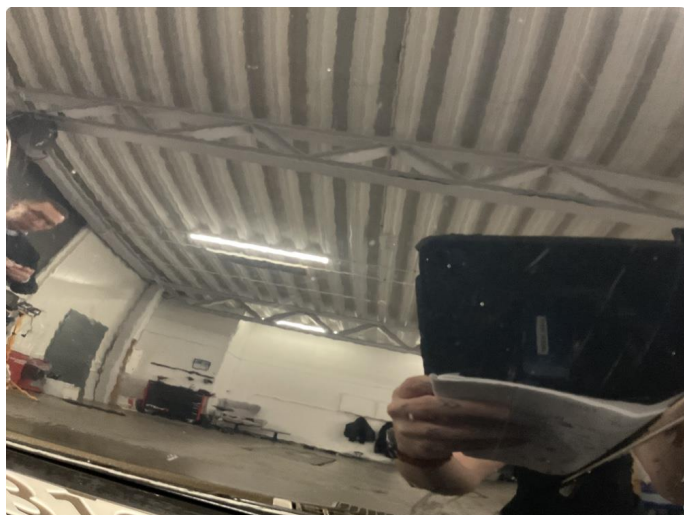
| Punkt | Beskrivelse | Plassering |
|---|---|---|
| 1.2 Panser | steinsprut | |

1.2 Steinsprut

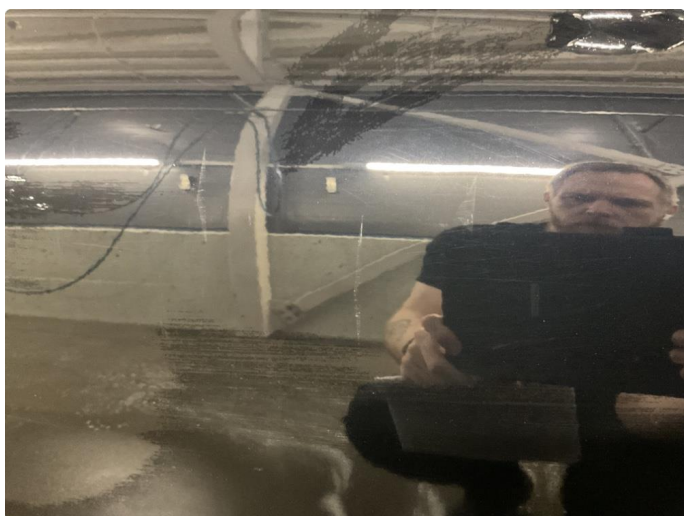
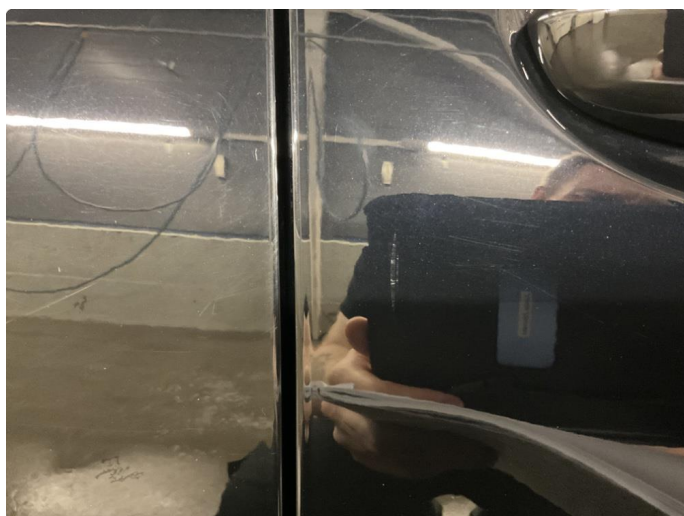
| Punkt | Beskrivelse | Plassering |
|---|---|---|
| 1.3 Dører | riper | høyre foran |

1.3 Riper

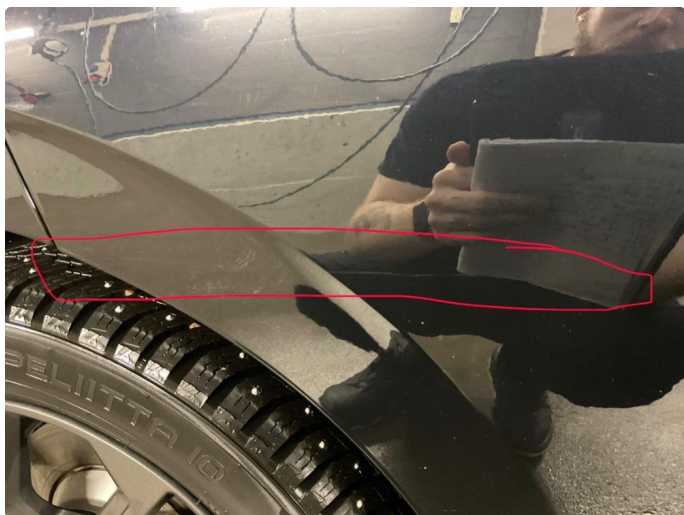
| Punkt | Beskrivelse | Plassering |
|---|---|---|
| 1.4 Dører | riper | høyre bak |

1.4 Riper

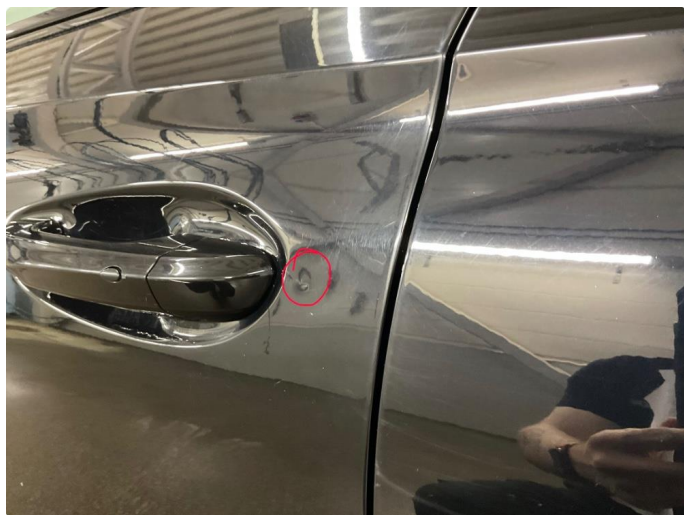
| Punkt | Beskrivelse | Plassering |
|---|---|---|
| 1.5 Dører | bulk | |

1.5 Bulk

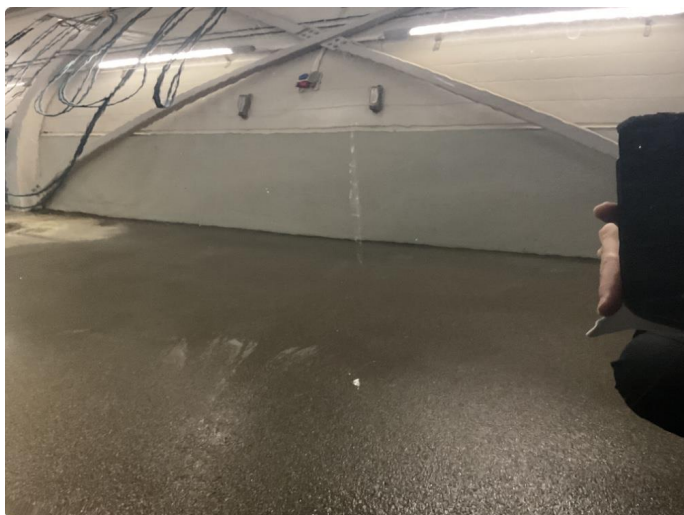
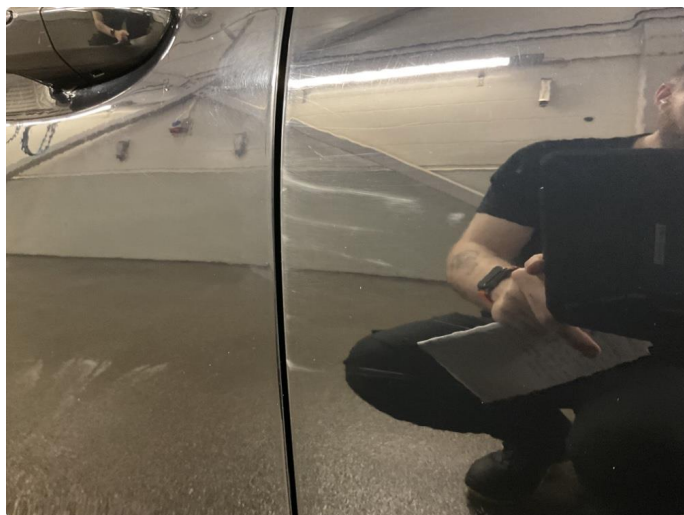
| Punkt | Beskrivelse | Plassering |
|---|---|---|
| 1.6 Dører | riper | høyre foran - høyre bak |

1.6 Riper

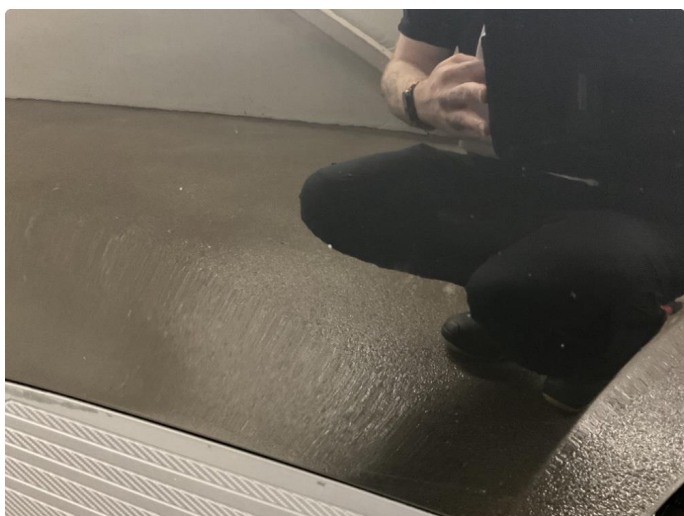
| Punkt | Beskrivelse | Plassering |
|---|---|---|
| 1.7 Dører | noe steinsprut | høyre bak |

1.7 Noe steinsprut

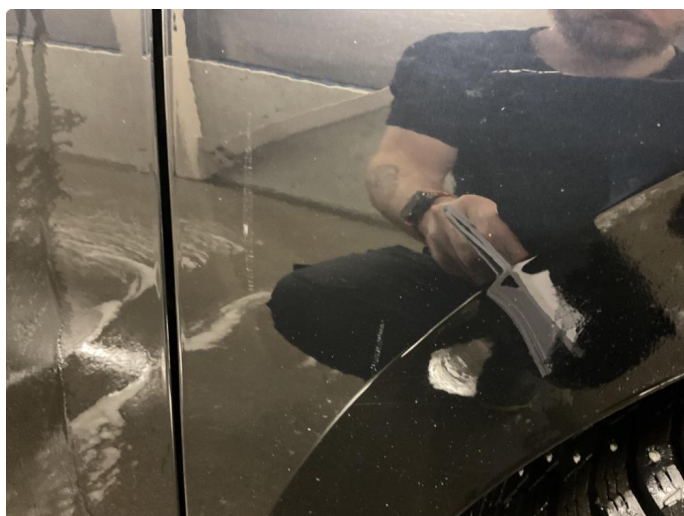
| Punkt | Beskrivelse | Plassering |
|---|---|---|
| 1.8 Skjermer | ripe(r) | høyre foran |

1.8 Ripe(r)

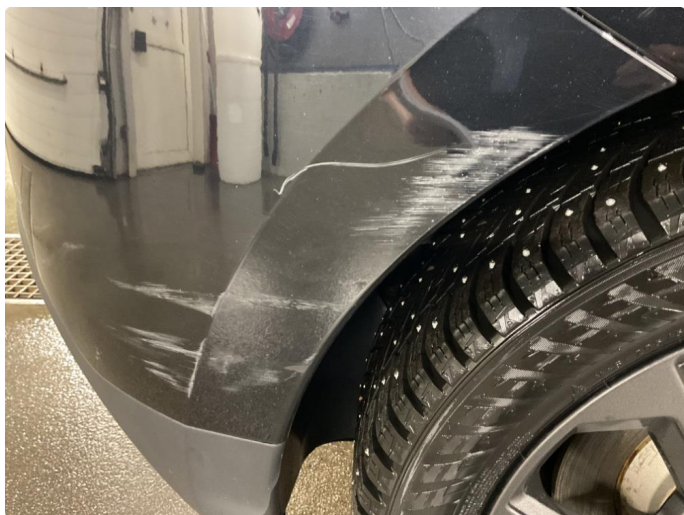
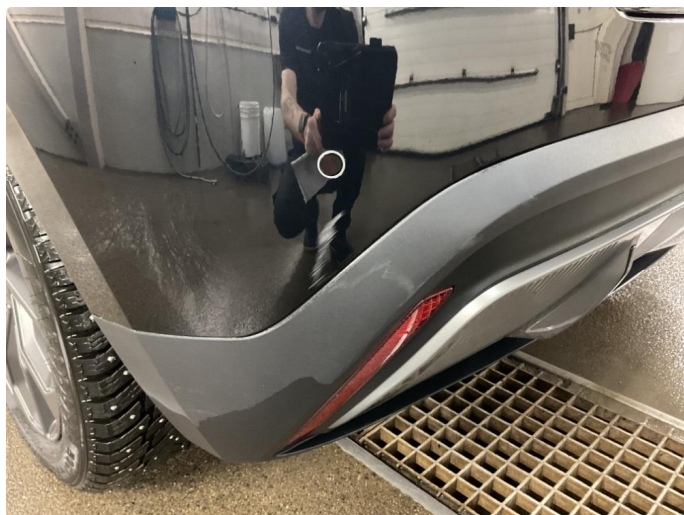
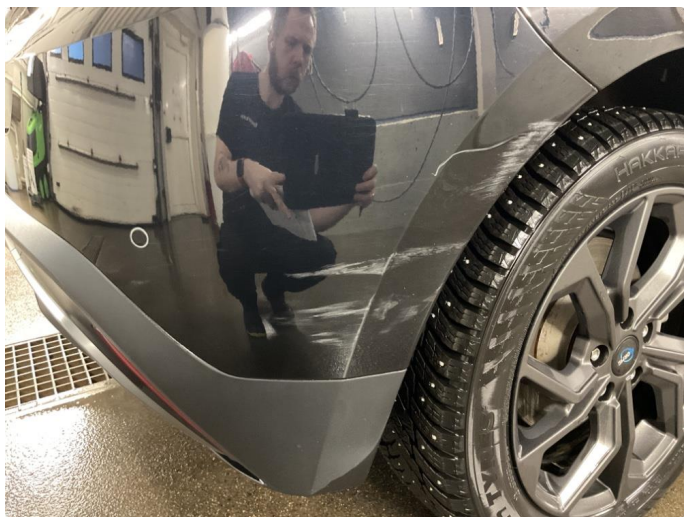
| Punkt | Beskrivelse | Plassering |
|---|---|---|
| 1.9 Støtfanger | skade | |

1.9 Skade

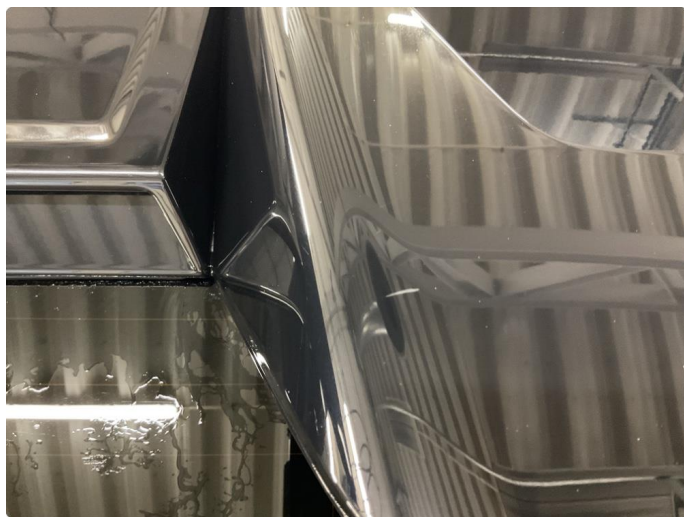
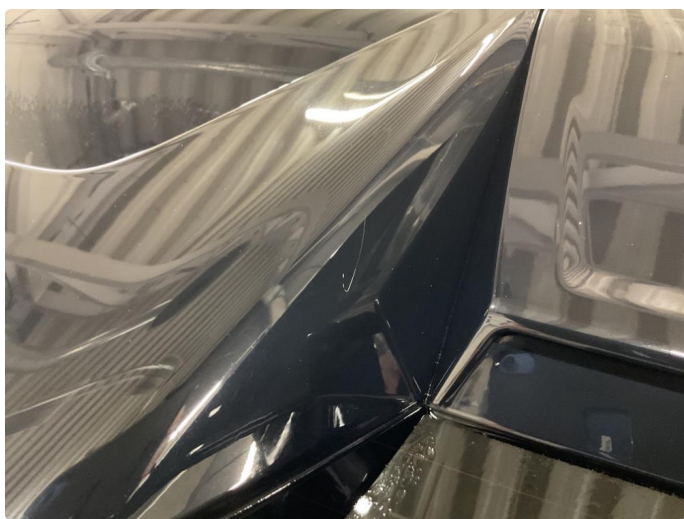
| Punkt | Beskrivelse | Plassering |
|---|---|---|
| 1.10 Tak | riper | |

1.10 Riper

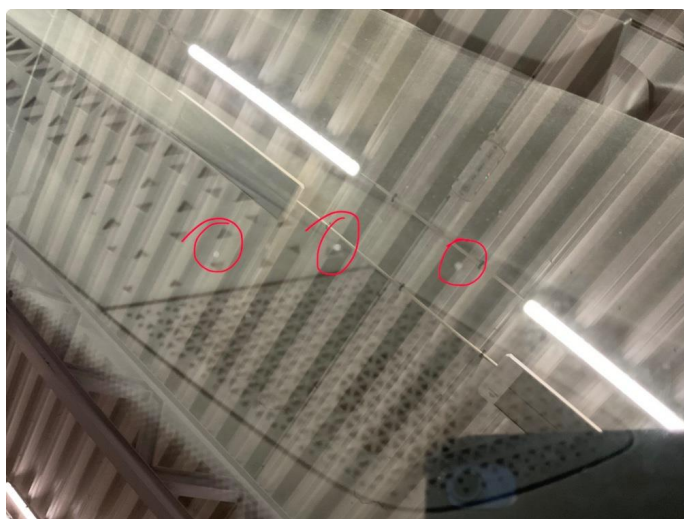
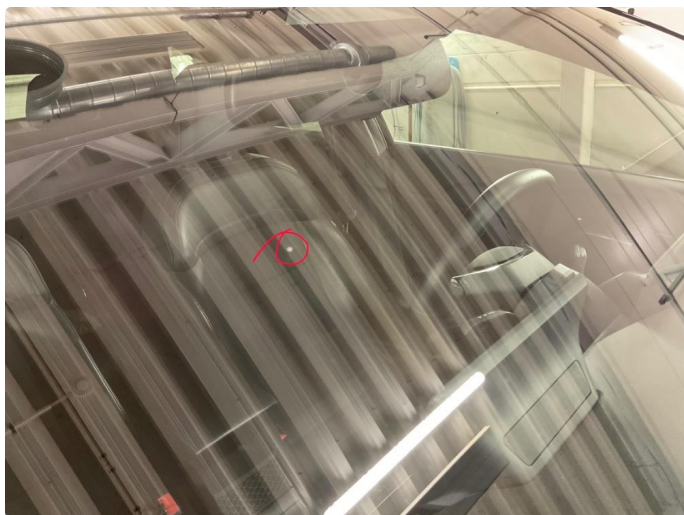
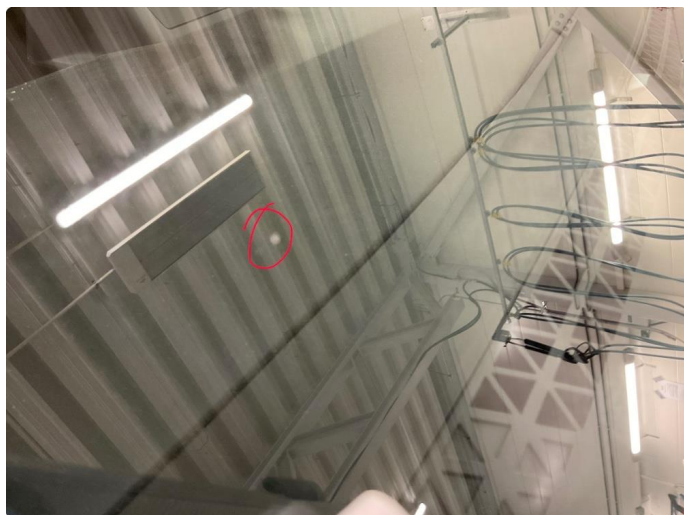
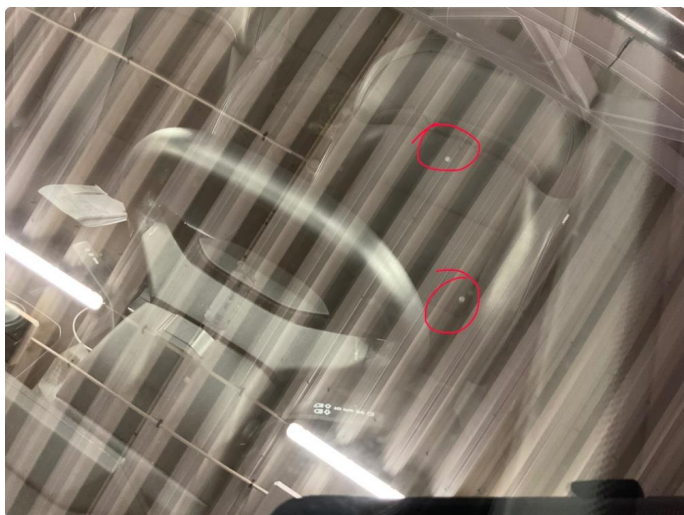
| Punkt | Beskrivelse | Plassering |
|---|---|---|
| 1.11 Frontvindu | steinsprut | |

1.11 Steinsprut

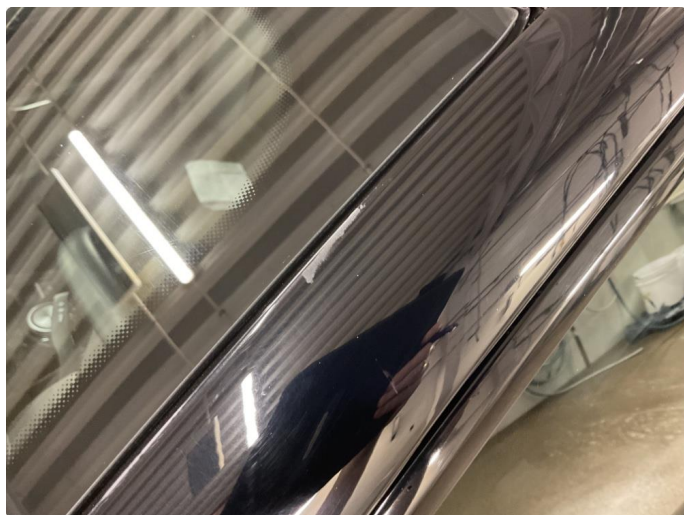
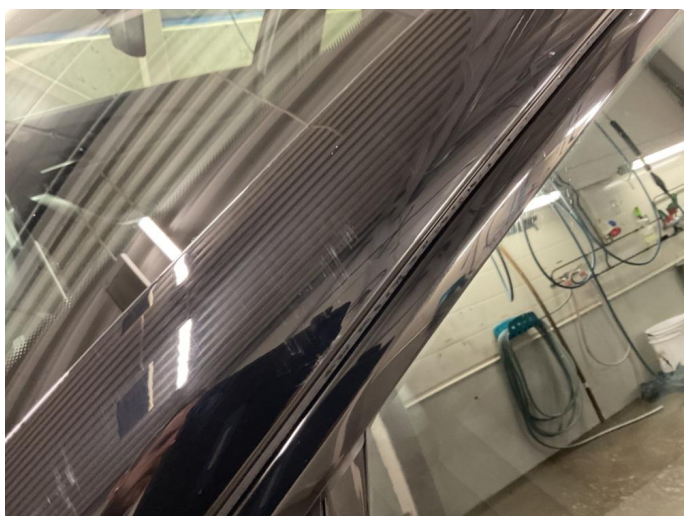
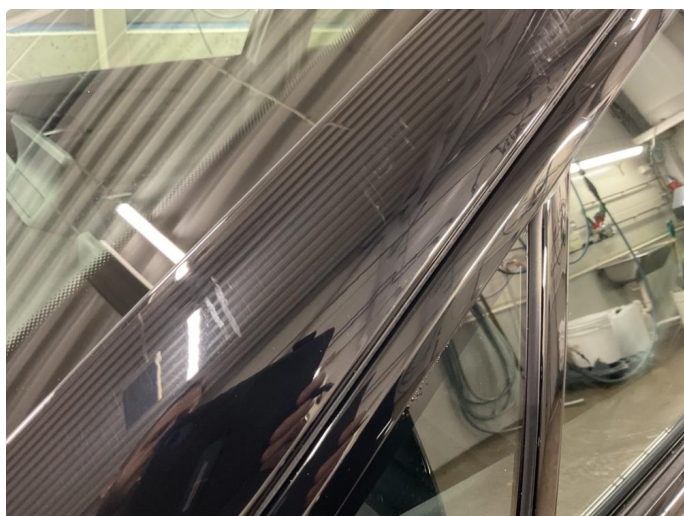
| Punkt | Beskrivelse | Plassering |
|---|---|---|
| 1.12 Stolpe | ripe ned til grunning | venstre foran |

1.12 Ripe ned til grunning

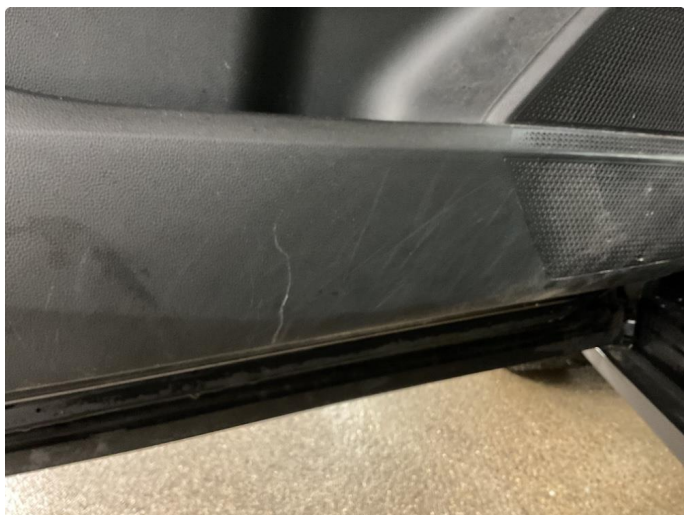
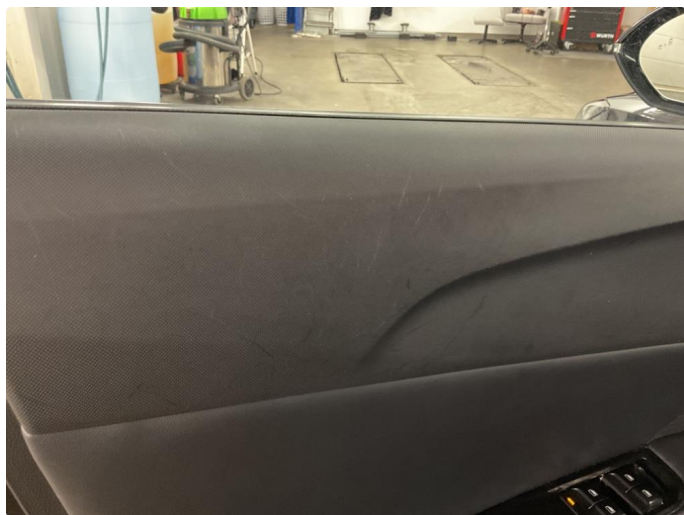
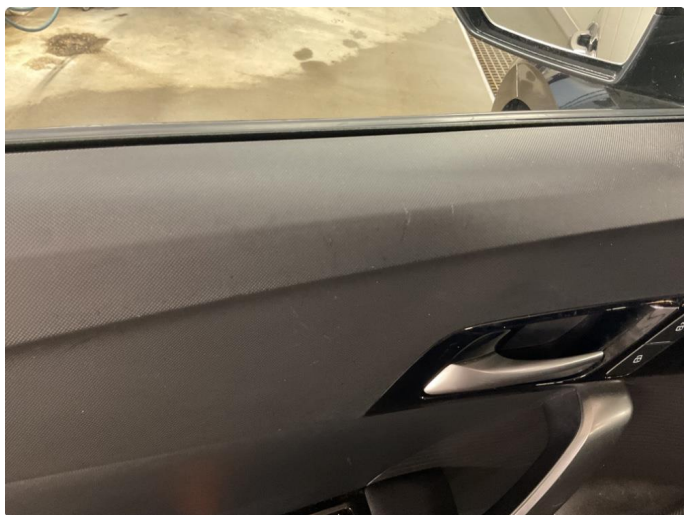
| Punkt | Beskrivelse | Plassering |
|---|---|---|
| 3.1 Dørtrekk | slitt/ripe(r) | venstre foran |

3.1 Slitt/ripe(r)

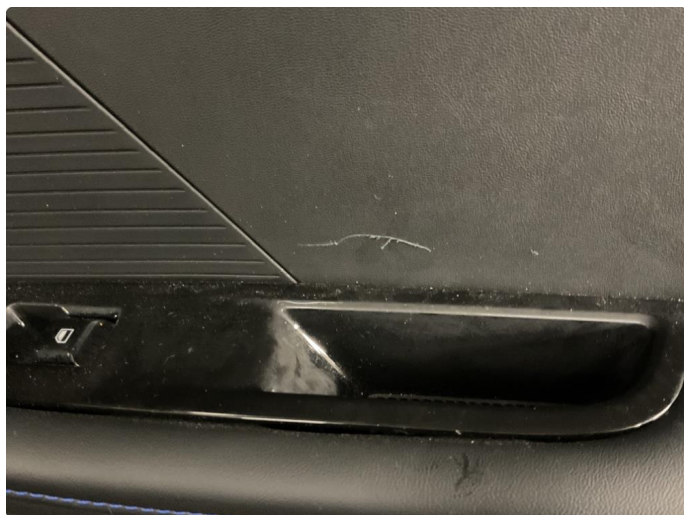
| Punkt | Beskrivelse | Plassering |
|---|---|---|
| 3.2 Dørtrekk | slitt/ripe(r) | høyre bak |

3.2 Slitt/ripe(r)
